PROGRAMA DE REMEDIACION

TRANS-ENERGÉTICOS, S.A. DE C.V.
Sin. H00-1581-2021

Derrame de Diésel en el Km. 30 de la Carretera No. 15 Hermosillo – Nogales, municipio de Hermosillo, estado de Sonora.

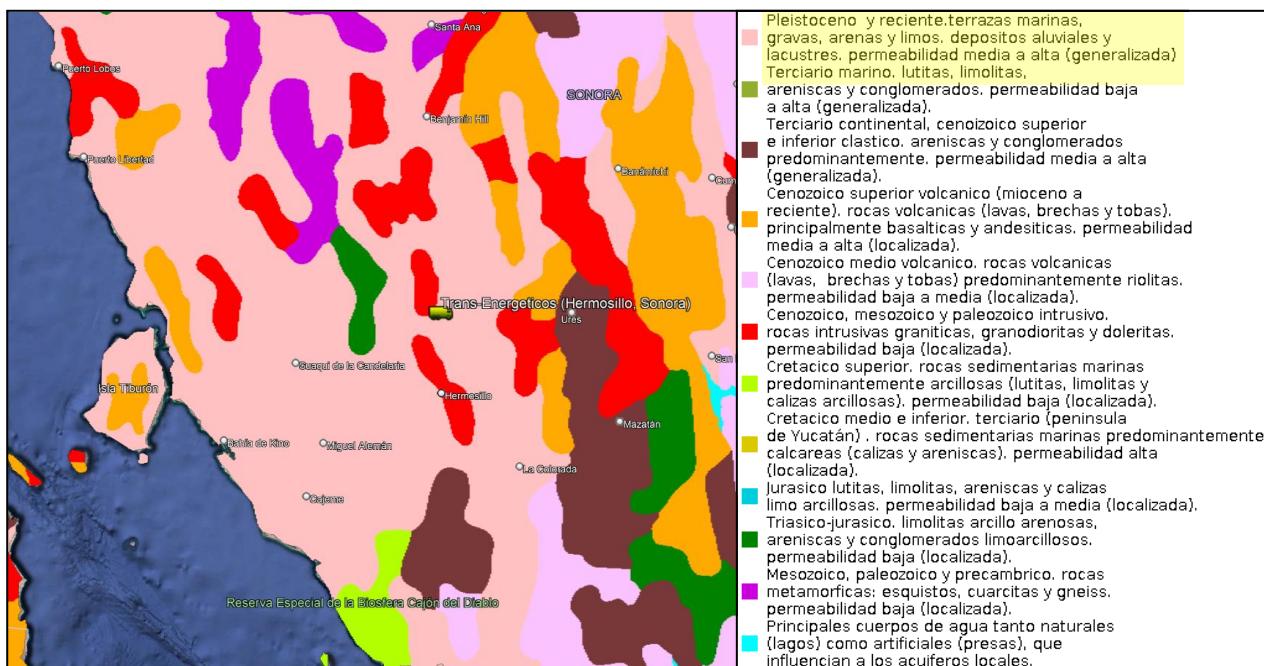
Figura Ilustrativa No. 1.7. Coordenadas del sitio de derrame y su correspondiente hidrología subterránea.

Según los datos geográficos de hidrogeología del Geoportal de la Comisión Nacional para el Conocimiento y Uso de la Biodiversidad (CONABIO) la zona del derrame presenta posibilidades de Infiltración que van desde Infiltración Media a Alta (Ver Figura Ilustrativa 1.7.), sin embargo, durante las visitas realizadas al sitio en estudio se encontró Infiltración Baja-Media, con material no consolidado.

12R 503404 3246317

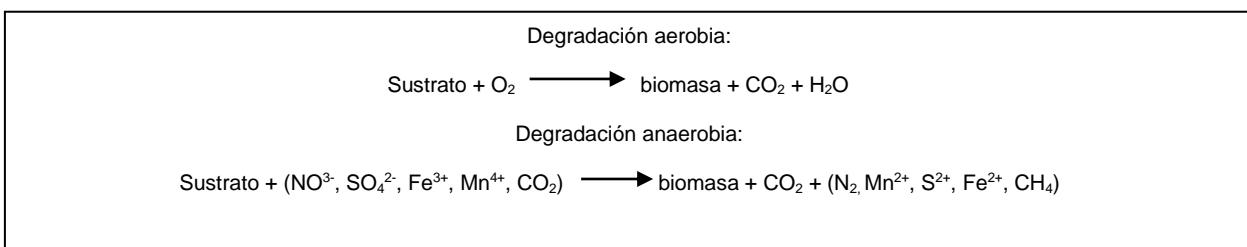
Figura Ilustrativa No. 3.1. Esquema de reacciones en la biorremediación

Para el caso de suelos contaminados con hidrocarburos, la tecnología usada en la actualidad es la biorremediación. Las medidas biocorrectoras o los sistemas de biorremediación consisten principalmente en el uso de microorganismos naturales (levaduras, hongos o bacterias) existentes en el medio para descomponer o degradar sustancias de carácter menos tóxico o bien inocuas para el medio ambiente y la salud humana. Estas técnicas biológicas pueden ser de tipo aerobio (presencia de un medio oxidante), o bien de tipo anaerobio (presencia de un medio reductor)³⁰. En la figura No. 3.1 se ilustran las posibles reacciones para un medio y otro.

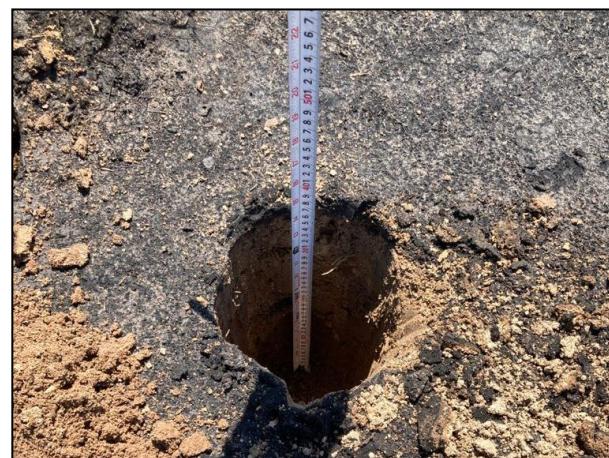
05. Con apoyo de flexómetro se corroboró la infiltración del hidrocarburo en el área afectada.

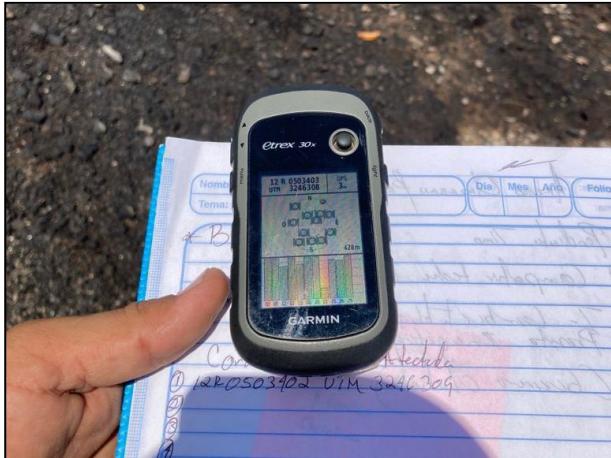
06. Se realizó el correspondiente levantamiento de datos en el sitio en estudio.

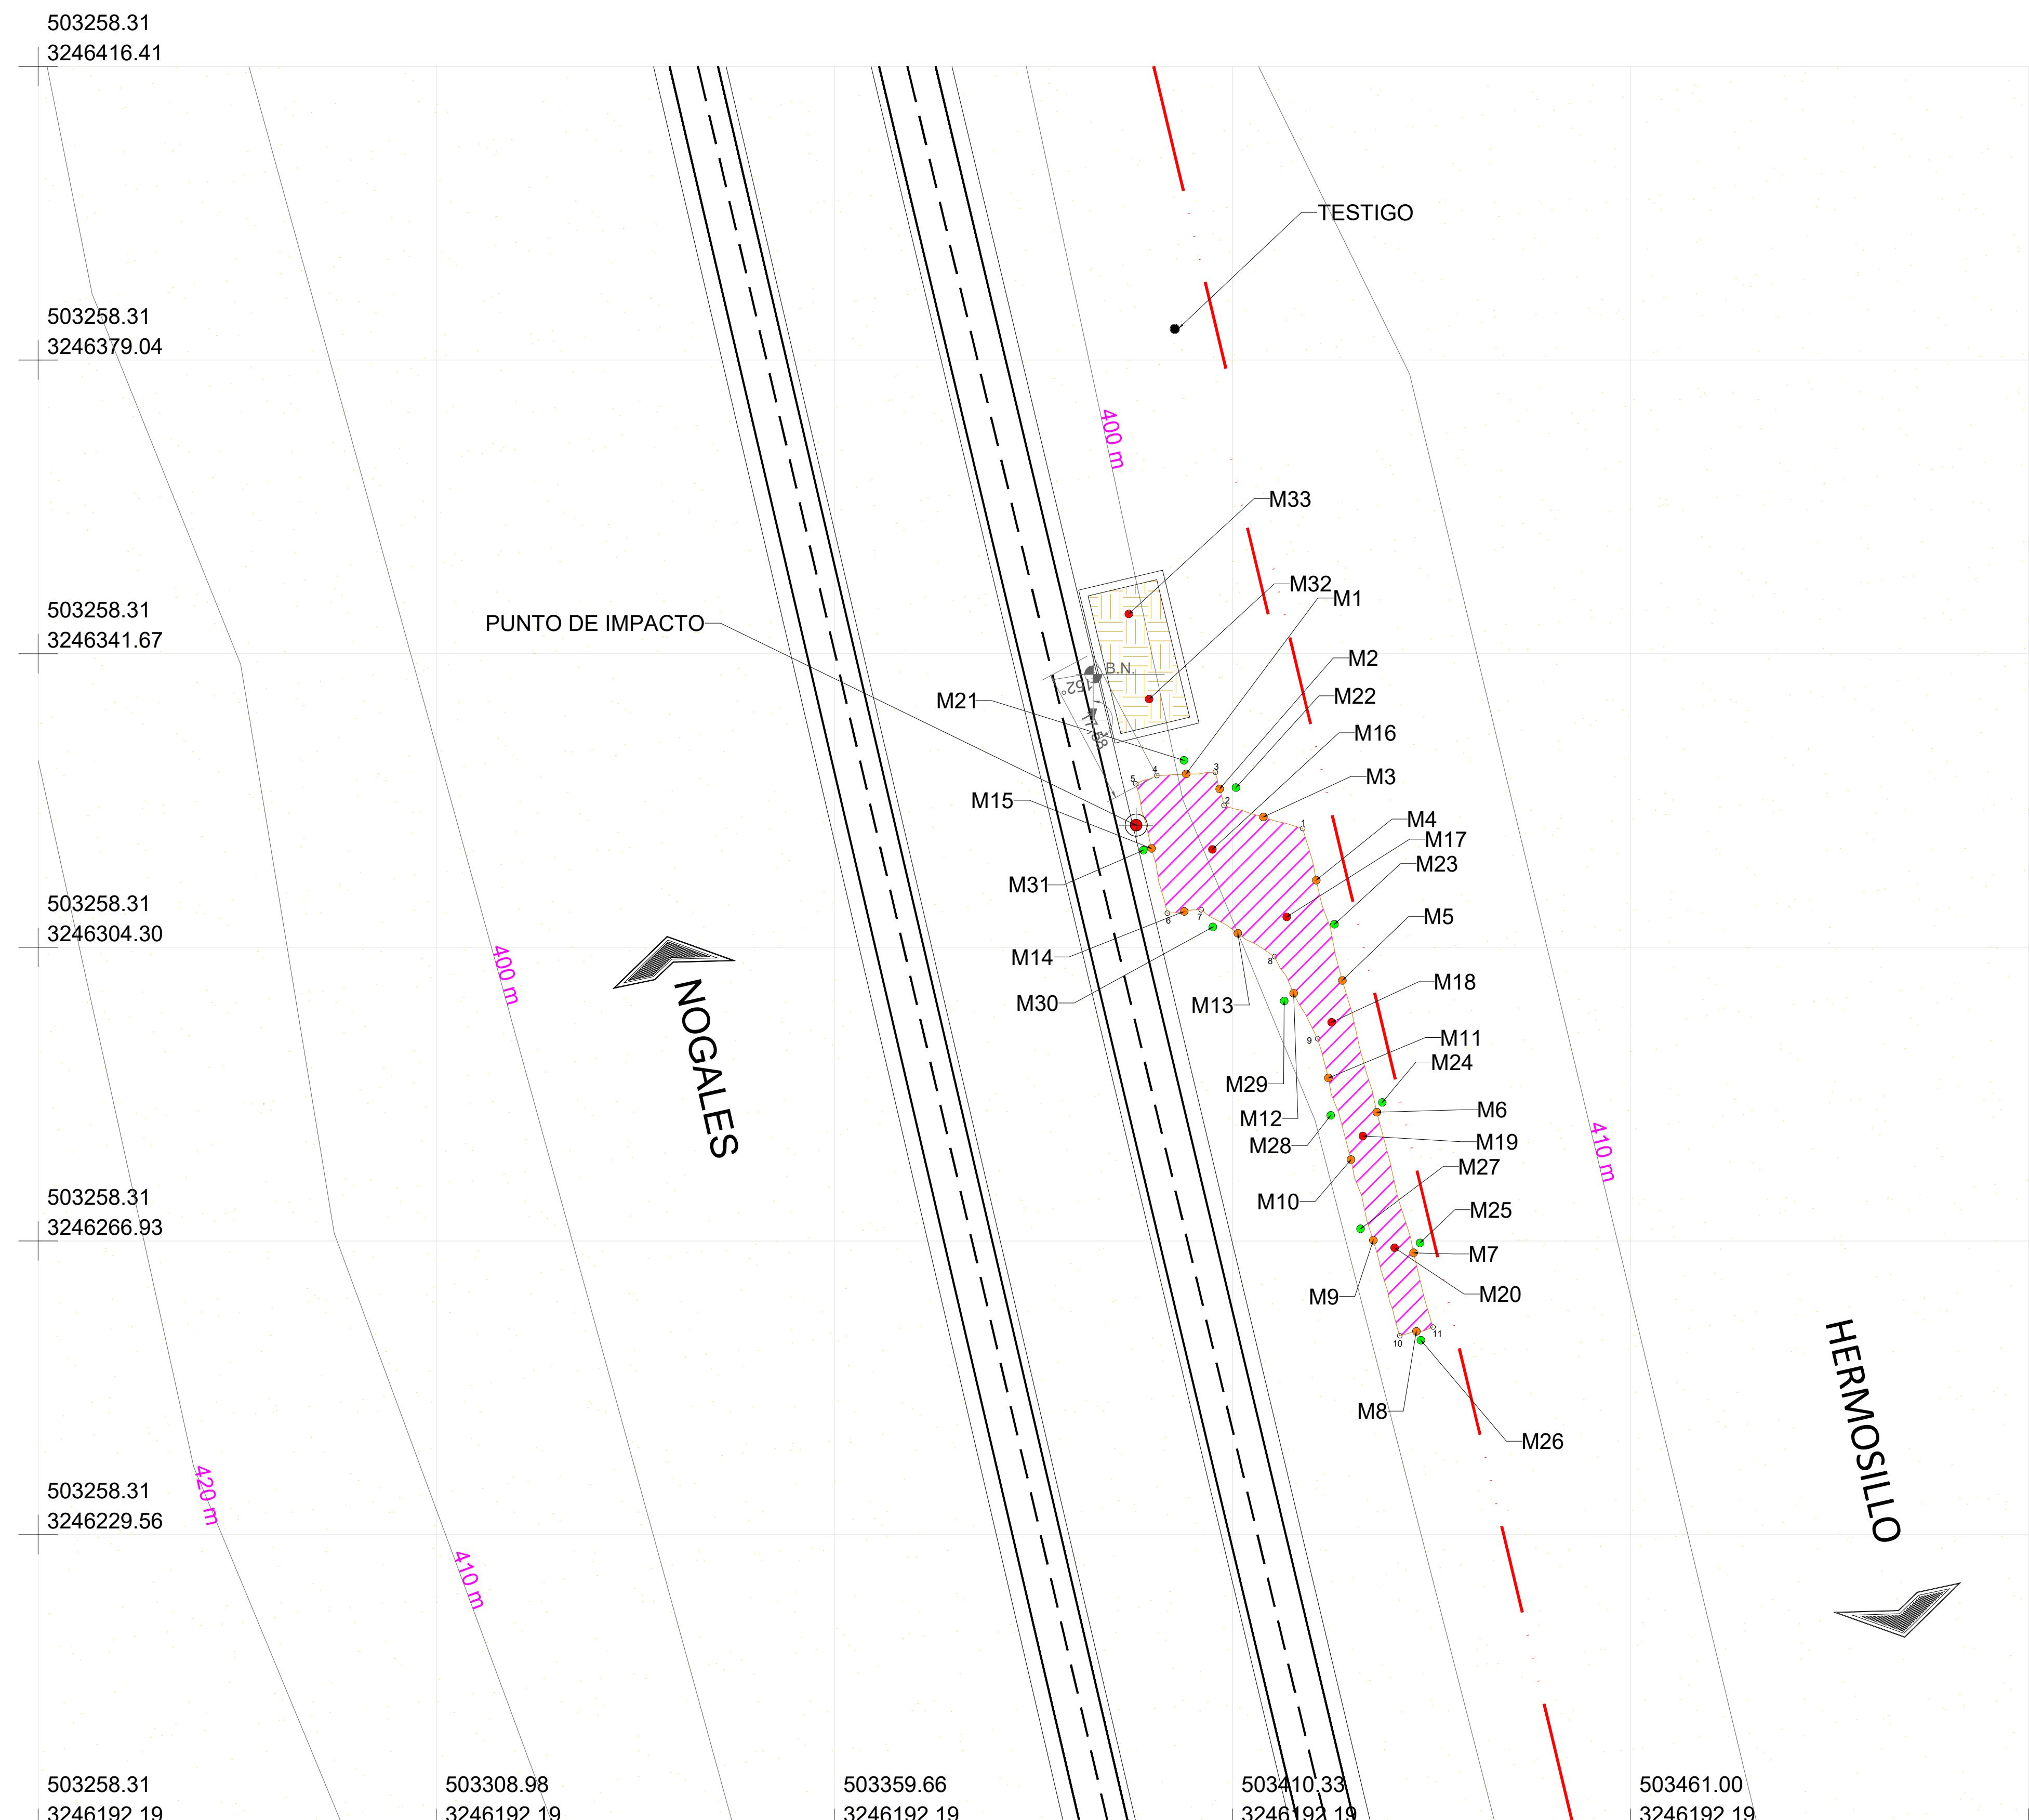
- MUESTRA SIMPLE DE SUELO (PARED)
- MUESTRA SIMPLE DE SUELO (FONDO)
- MUESTRA SIMPLE DE SUELO (PERIFERIA)

CERCA PERIMETRAL
CELDA PROVISIONAL
B.N.
BANCO DE NIVEL
PUNTO DE IMPACTO
