OFICIO No. ASEA/UGI/DGGTA/1243/2016

Asunto: Aprobación de propuesta de
remediación

Con referencia a su escrito **No. RT/ZAGO/006/2016** y sus anexos recibido el día 25 de octubre de 2016 en la Oficialía de Partes, en lo sucesivo **OP**, de la Agencia Nacional de Seguridad Industrial y Protección del Medio Ambiente del Sector de Hidrocarburos, en lo sucesivo la **AGENCIA**, por medio del cual presenta la información solicitada en el oficio **Nº ASEA/UGI/DGGTA/0896/2016** de fecha 30 de agosto de 2016, a fin de continuar con el trámite registrado con número de bitácora **09/J1A0751/04/16**, por medio del cual somete a consideración la Propuesta de Remediación para el suelo del sitio denominado el **Área afectada de la localidad Los Naranjos del municipio Francisco Z. Mena, del Estado de Puebla, por derrame de aceite de petróleo crudo, por volcadura de la TK-236/325, afectando a suelo y vertido en aguas del Río Pantepec.**

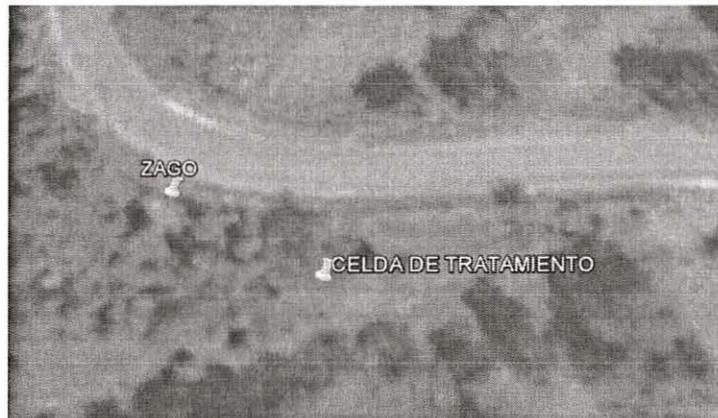
Figura 1 Propuesta de ubicación de celda de tratamiento de material contaminado del **SANEAMIENTO EN AREA AFECTADA EN LA LOCALIDAD LOS NARANJOS DEL MUNICIPIO FRANCISCO Z. MENA, DEL ESTADO DE PUEBLA, POR DERRAME DE ACEITE DE PETROLEO CRUDO, POR VOLCADURA DE LA TK-236/325, AFECTANDO A SUELO Y VERTIDO EN AGUAS DEL RIO PANTEPEC.**

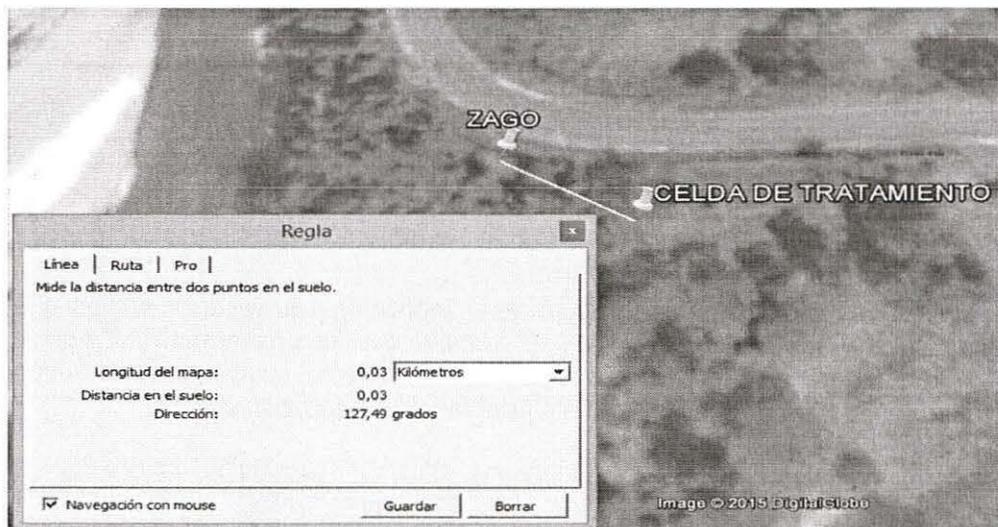
Figura 2 Propuesta de ubicación y distancia de la celda de material contaminado del **SANEAMIENTO EN AREA AFECTADA EN LA LOCALIDAD LOS NARANJOS DEL MUNICIPIO FRANCISCO Z. MENA, DEL ESTADO DE PUEBLA, POR DERRAME DE ACEITE DE PETROLEO CRUDO, POR VOLCADURA DE LA TK-236/325, AFECTANDO A SUELO Y VERTIDO EN AGUAS DEL RIO PANTEPEC.**
