1.1. RESUMEN EJECUTIVO

El presente **Programa de Remediación (PR)** fue elaborado por **ISALI, S.A. de C.V. (ISALI)** e informa sobre las actividades desarrolladas, las labores de emergencia, los resultados y conclusiones obtenidos en la caracterización de suelo y subsuelo contaminado con hidrocarburos, debido al derrame de **Diésel Industrial Bajo Azufre** manifestándose la cantidad derramada de **aproximadamente 17,870 L.** Este derrame se originó por el accidente de una unidad propiedad de la empresa **Trans-Energéticos, S.A. de C.V.**, ocurrido el 21 de marzo de 2016 en el **Km. 52 de la brecha Yepachi a Mina Dolores, municipio de Temósachi, estado de Chihuahua.**

El accidente ocurrió el día 21 de marzo de 2016 en el **Km. 52 de la brecha Yepachi a Mina Dolores, municipio de Temósachi, estado de Chihuahua**. En el sitio se derramó **Diésel Industrial Bajo Azufre** (*Anexo I – Carta Porte*) manifestándose la cantidad derramada de **aproximadamente 17,870 L.**

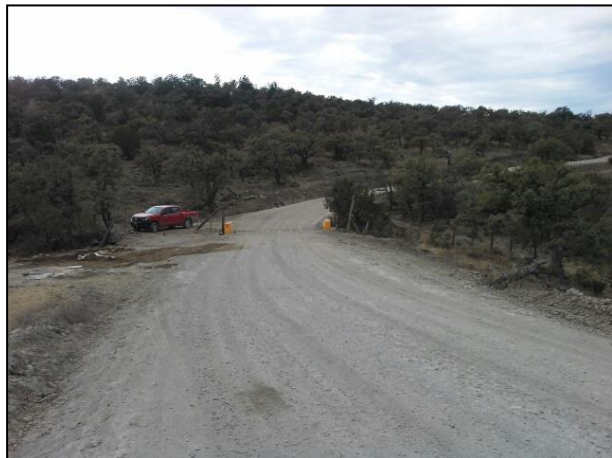
Punto de impacto, en el Km. 52 de la brecha Yepachi a Mina Dolores, municipio de Temósachi, estado de Chihuahua.

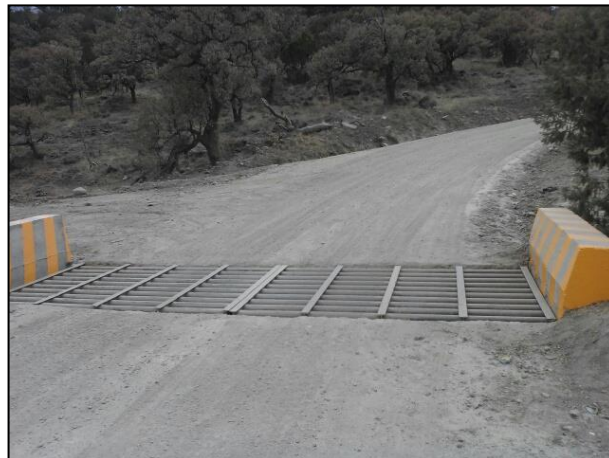
En el sitio se observa una bajada pluvial

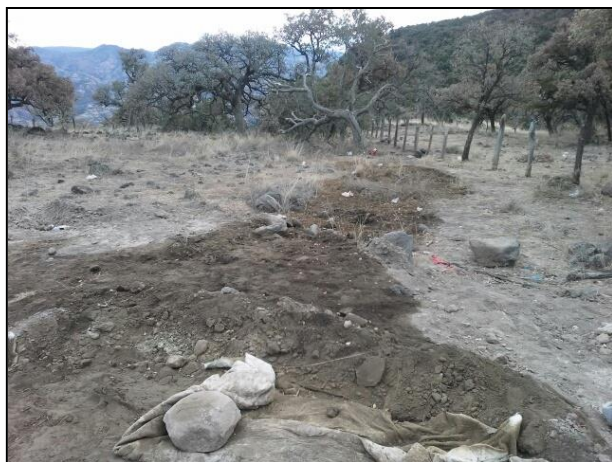
El contaminante se desplazó por el terreno, de acuerdo con la topografía del sitio.

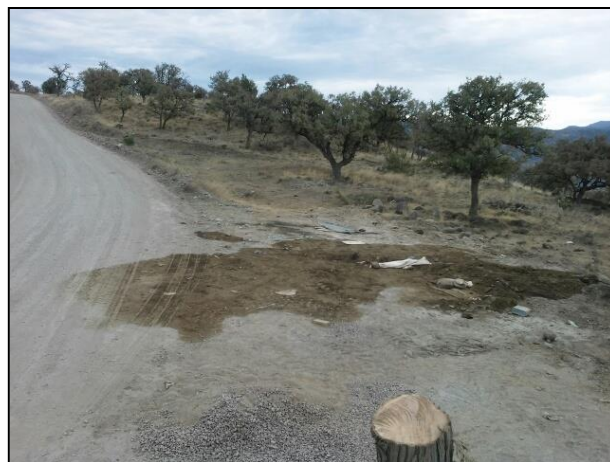
El contaminante (Diésel Industrial Bajo Azufre) se desplazó por el terreno, dañando parte del material edáfico de un predio ejidal

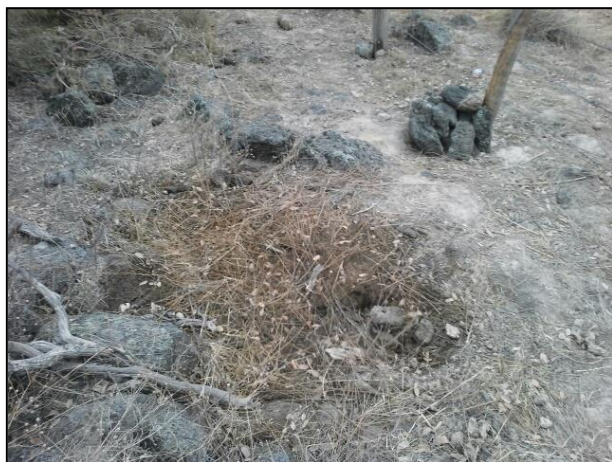
Afectación sobre suelo natural del predio ejidal

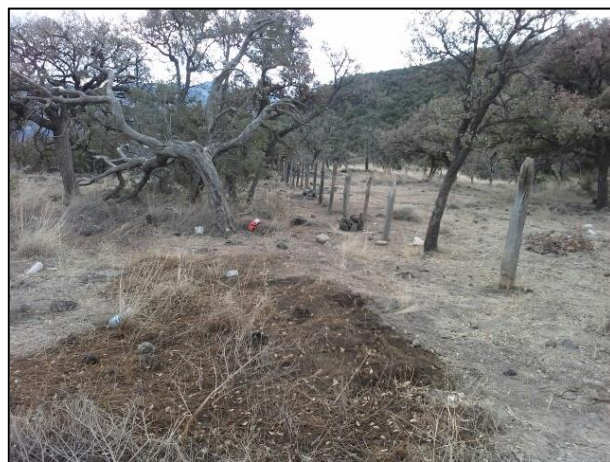
Suelo natural dañado por el derrame de Diésel Industrial Bajo Azufre a un lado de la brecha Yepachi.

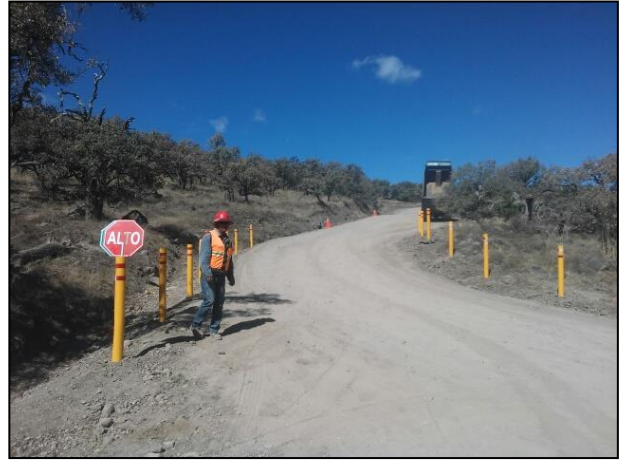
Señalización preventiva en el sitio del accidente.

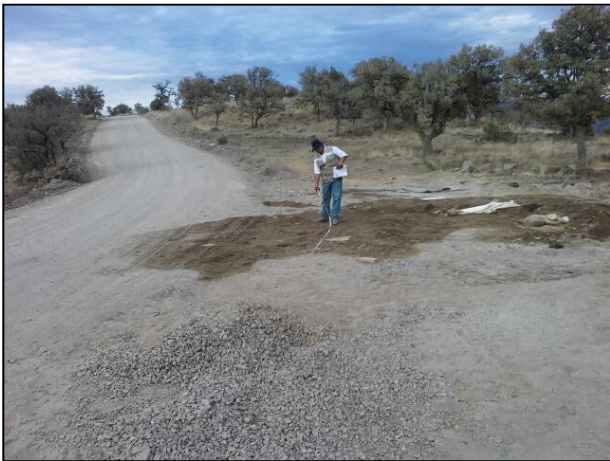
Se cuantificó la superficie horizontal de la afectación del suelo.

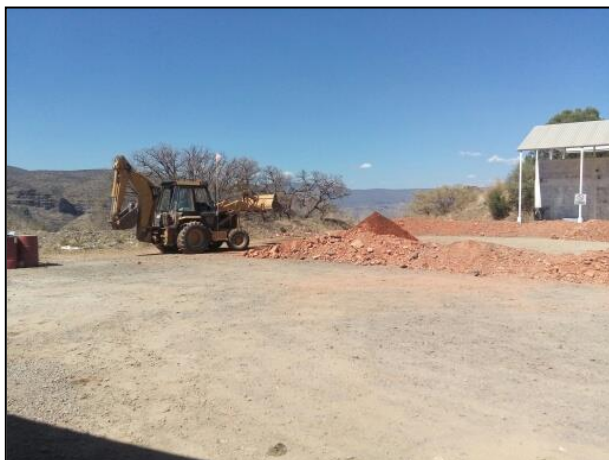
Construcción de la celda provisional en el almacén de residuos de la Mina Dolores

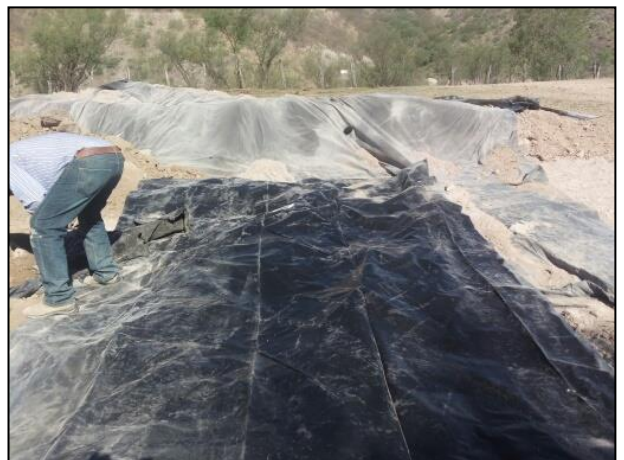
Colocación de liner.

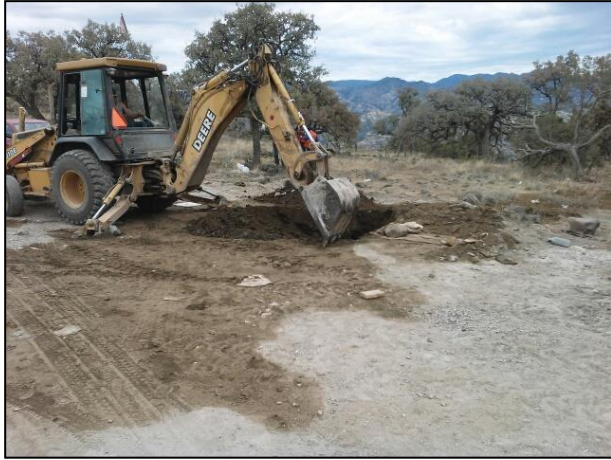
Extracción del material edáfico contaminado con Diésel Industrial Bajo Azufre en la zona contaminada.

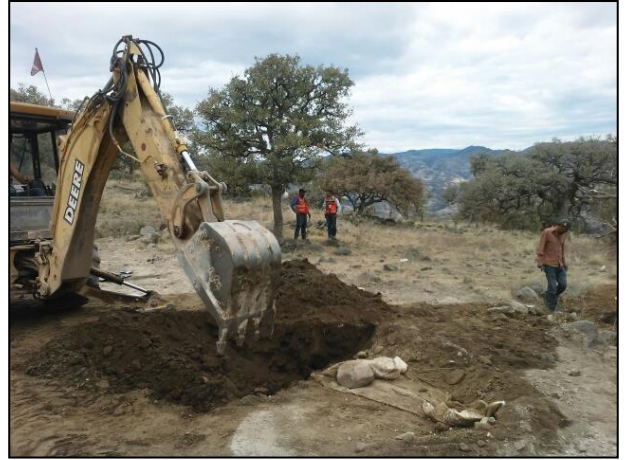
Con apoyo de retroexcavadora se extrajo el suelo natural contaminado con hidrocarburos (Diésel Industrial Bajo

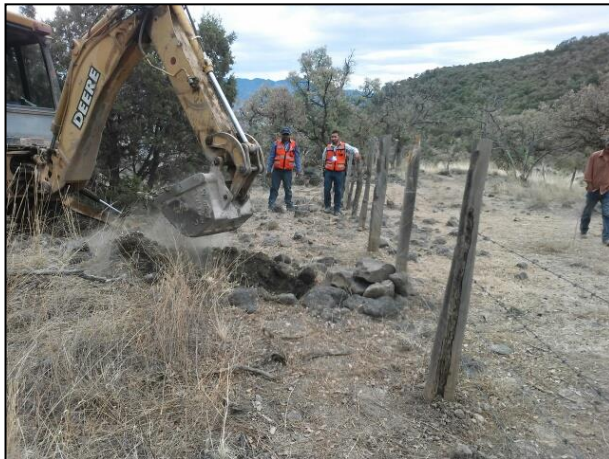
Extracción del material edáfico contaminado con Diésel Industrial Bajo Azufre en una parte del predio ejidal.

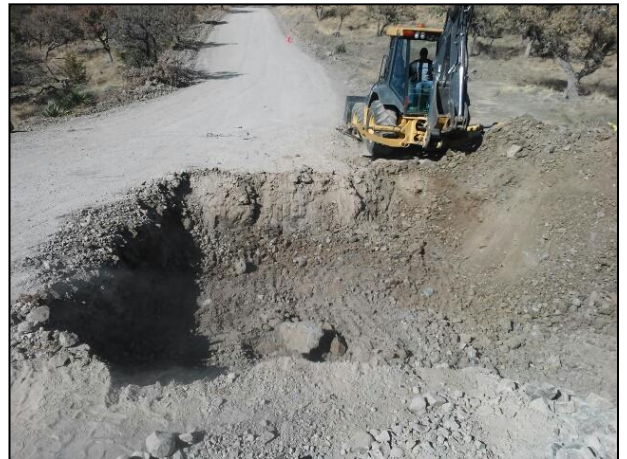
Fosa de excavación (Caja o zona de extracción), con una profundidad de alrededor de 1.5 m.

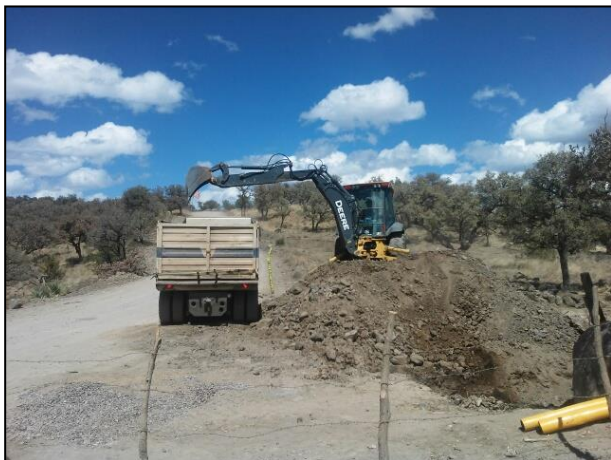
Acarreo de material edáfico contaminado hacia la celda provisional ubicada en la Mina Dolores

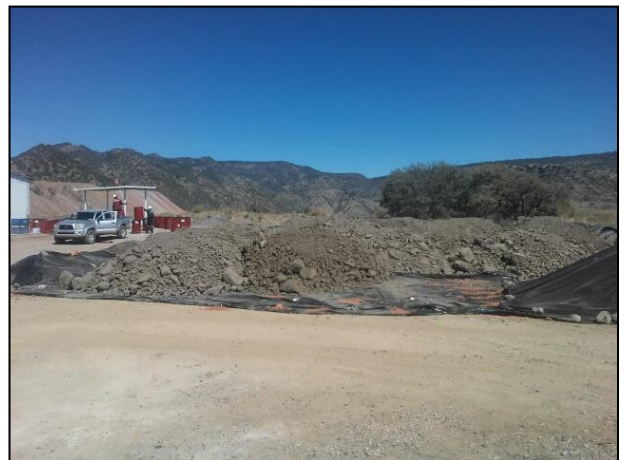
Depósito de material edáfico contaminado en la celda provisional.

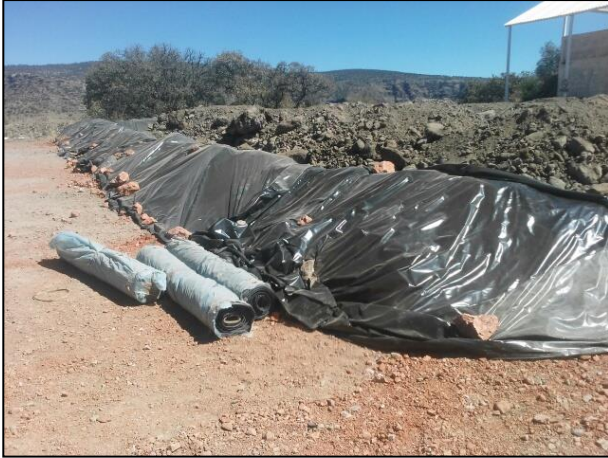
Bordes de la celda provisional

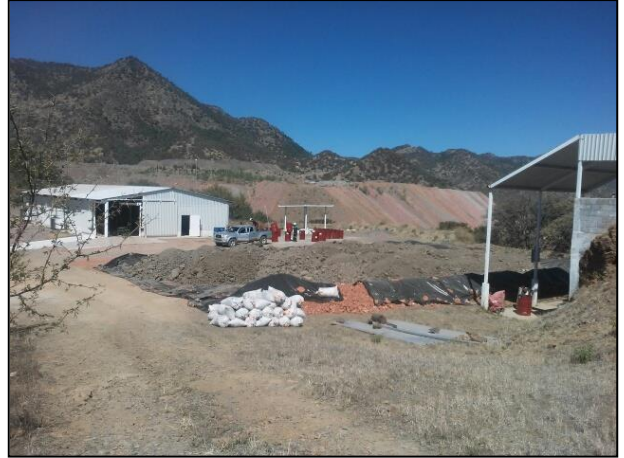
Vista de la celda provisional

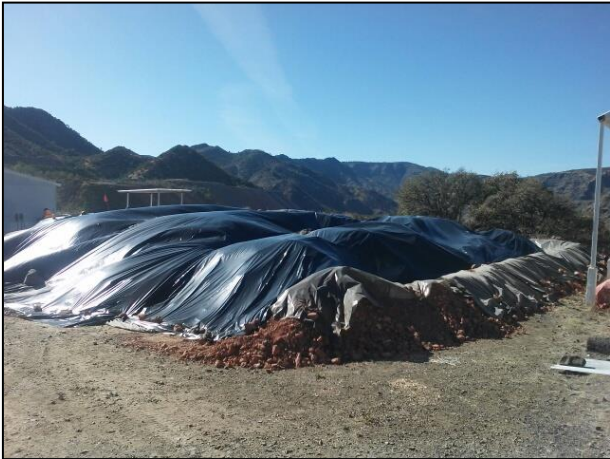
El material edáfico contaminado se cubrió con una película de polietileno de alta densidad.

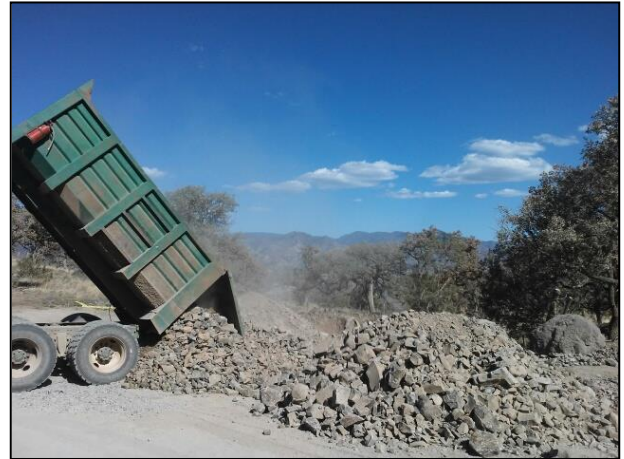
Para el relleno de la fosa de excavación fue utilizado material edáfico con propiedades semejantes y libres de contaminantes

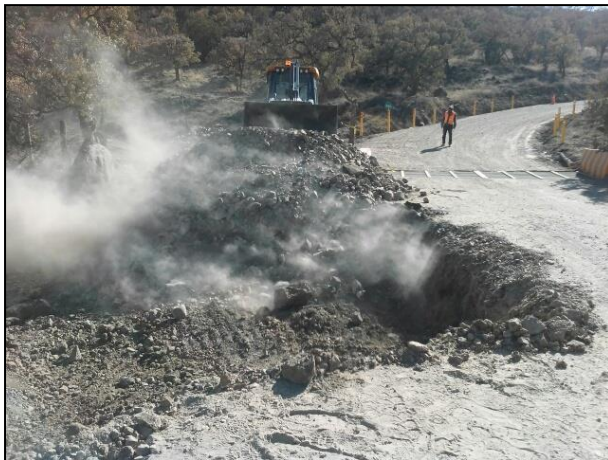
Colocación del material de relleno dentro de la fosa de excavación (caja o zona de extracción).

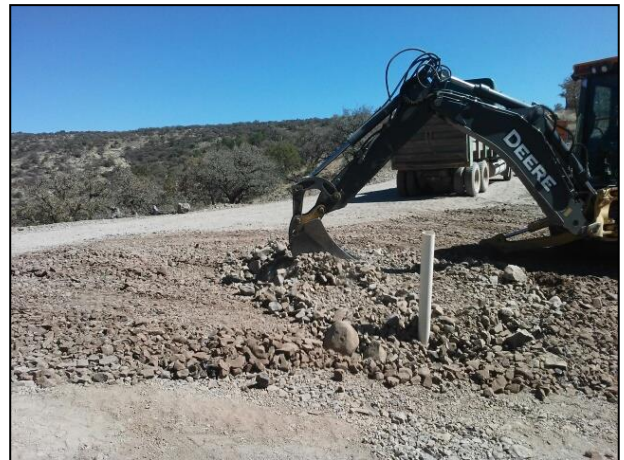
Dispersión del material edáfico utilizado como relleno. Se observan tubos de monitoreo para toma de muestras.

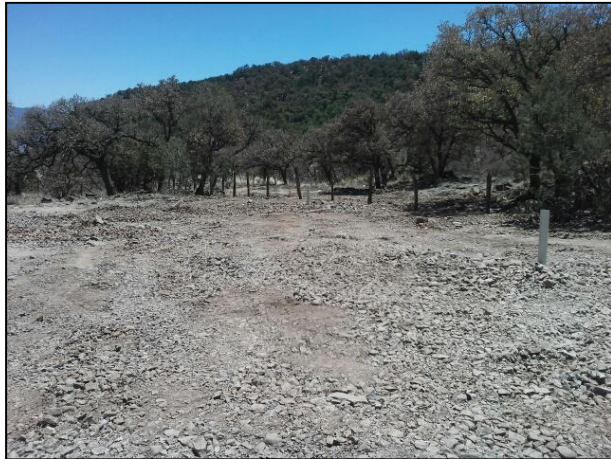
Fosa de excavación (caja o zona de extracción) rellena, ya con las condiciones topográficas restauradas.

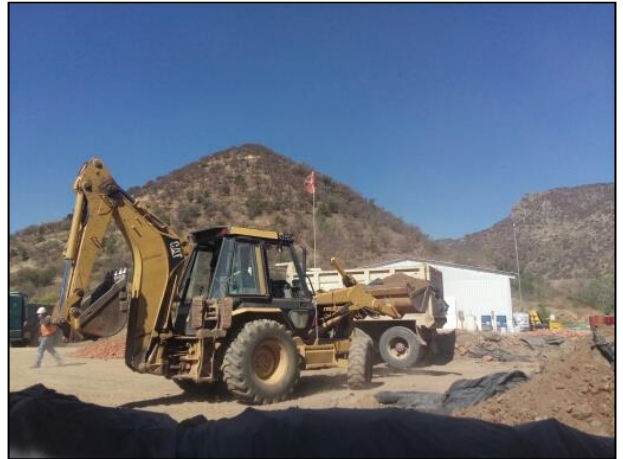
Reubicación de la celda provisional

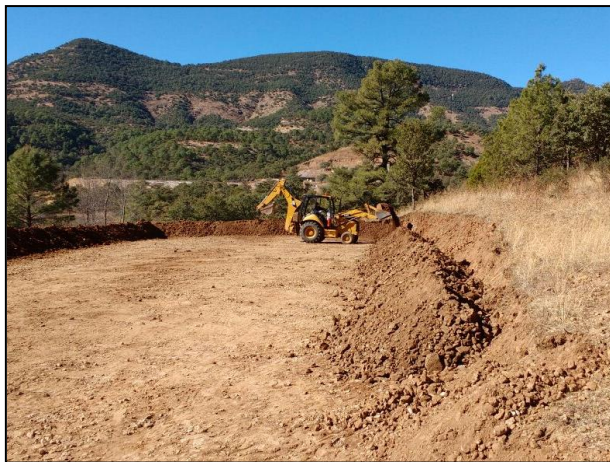
Construcción de la celda de tratamiento ubicada en un predio particular a 5 Km de la Mina Dolores

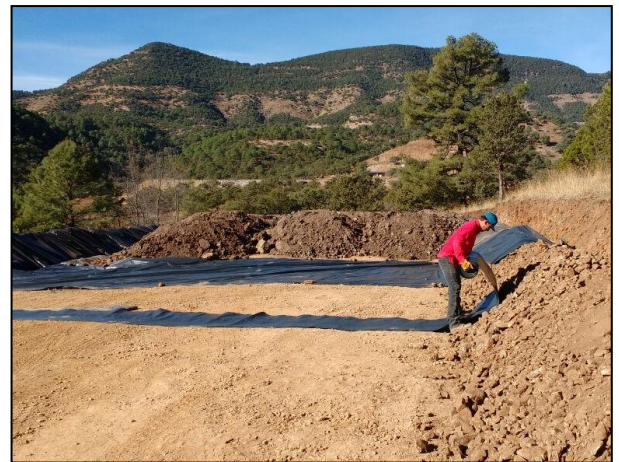
Colocación del liner

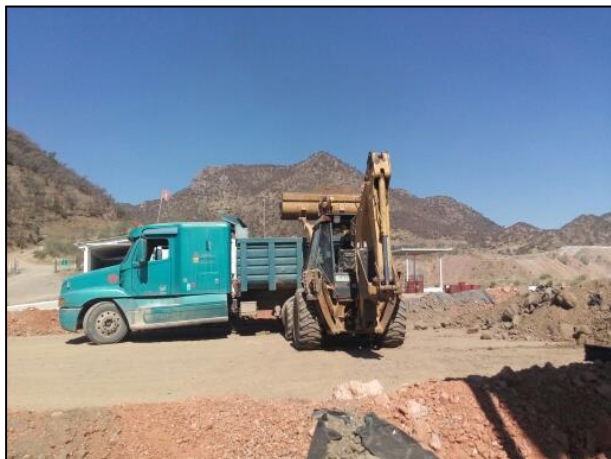
Acarreo del material de la celda provisional hacia la celda de tratamiento

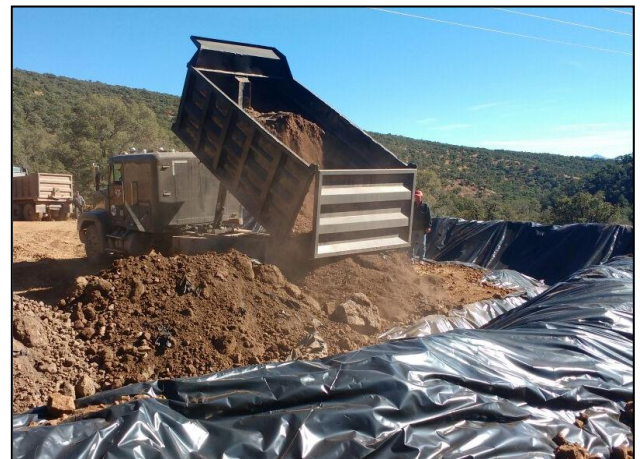
Depósito del material edáfico contaminado en la celda de tratamiento

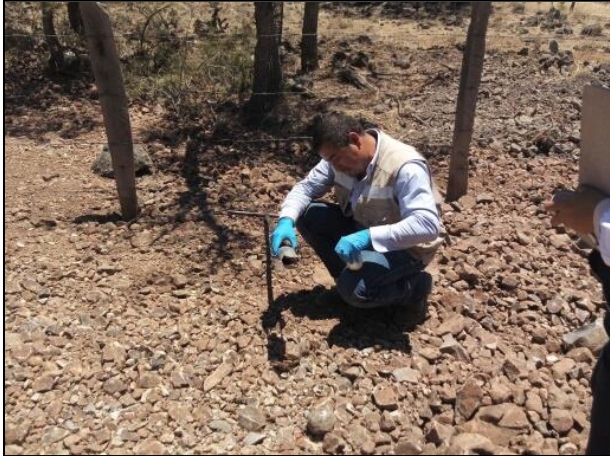
1 - Se tomaron muestras en el fondo de la fosa de excavación con hand auger.

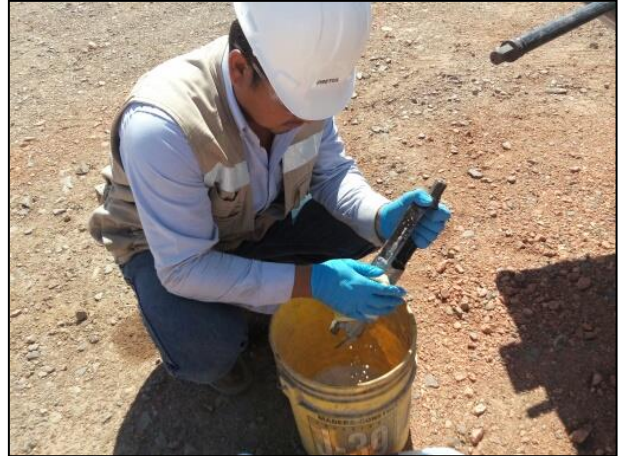
2 – Se lavó el equipo de muestreo entre cada toma de muestras

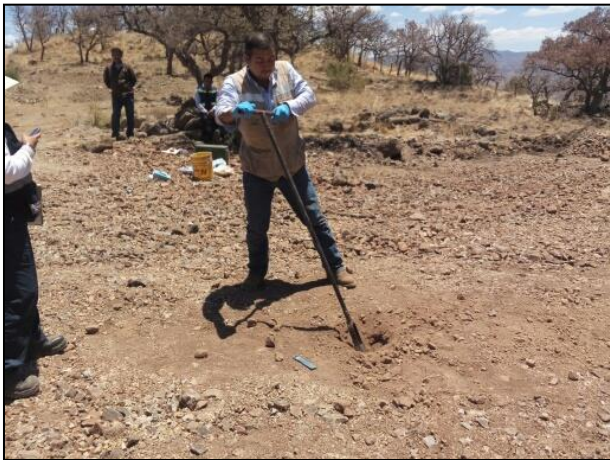
3 – Se tomaron muestras en las paredes de la fosa de excavación (caja o zona de extracción).

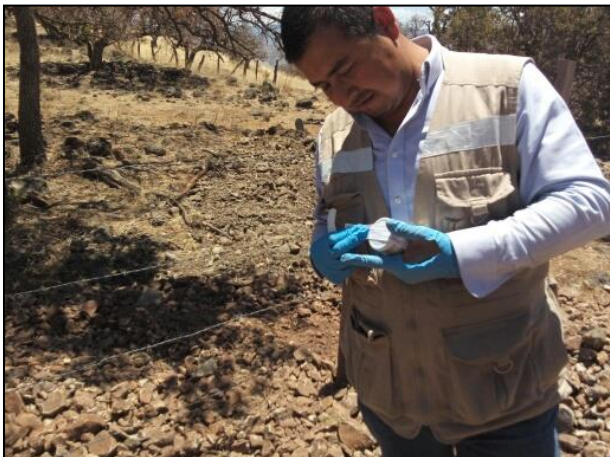
5 - Las muestras fueron envasadas, etiquetadas y selladas, durante la ejecución del muestreo inicial.

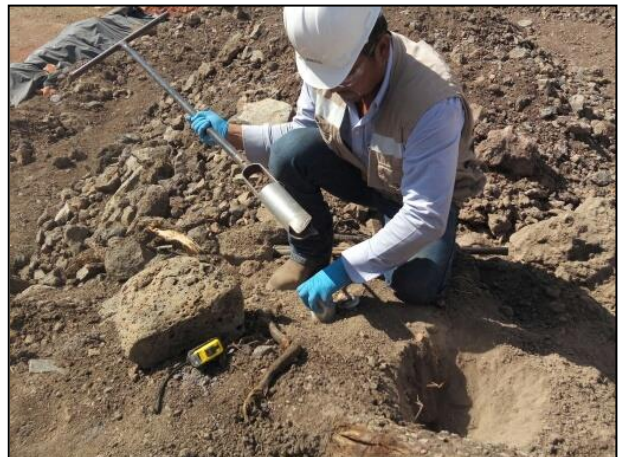
6 - Se tomaron muestras en el suelo dañado depositado en la celda provisional.
