RESUMEN EJECUTIVO

Evaluación de daños ambientales y determinación de acciones correctivas provocadas por el derrame accidental de diésel.

DERRAME DE DIÉSEL, OCURRIDO EN EL KM. 171 + 230 DE LA CARRETERA CUERNAVACA – CHILPANCINGO, EN EL ENTRONQUE A MEZCALA, CAMINO A LA MINA, MUNICIPIO DE EDUARDO NERI, ESTADO DE GUERRERO.

NOMBRE DEL PROYECTO:
 ESTUDIO DE CARACTERIZACIÓN Y PROPUESTA DE REMEDIACIÓN POR EL DERRAME DE APROXIMADAMENTE 20,000 LITROS DE DIESEL OCURRIDO A UNA UNIDAD PROPIEDAD DE LA EMPRESA TRANSPORTES BRAGO, S.A. DE C.V. EN EL SITIO IDENTIFICADO COMO KM. 171 + 230 DE LA CARRETERA CUERNAVACA - CHILPANCINGO, EN EL ENTRONQUE A MEZCALA CAMINO A LA NIÑA, MUNICIPIO DE EDUARDO NERI, ESTADO DE GUERRERO.

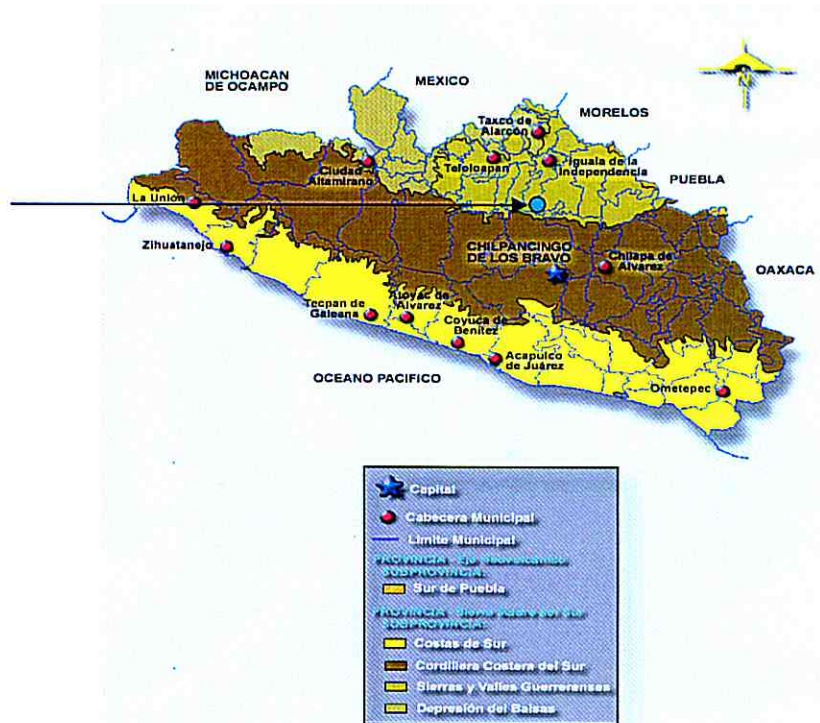
Mapa de Fisiografía

EL ÁREA DEL DERRAME SE UBICA DENTRO DE:

Provincia	Subprovincia	% de la superficie estatal
Sierra Madre del Sur	Sierras y Valles Guerrerenses	12.93

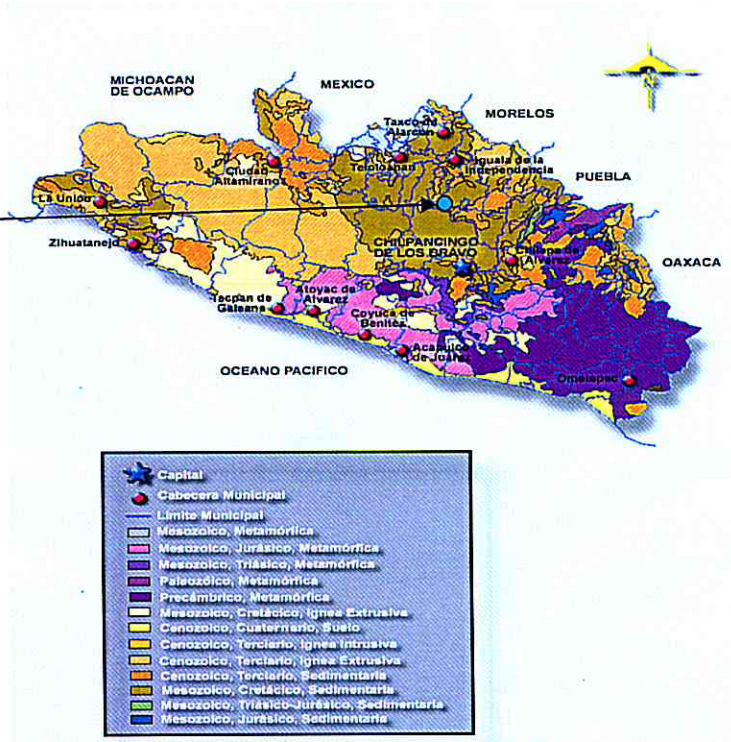
Mapa de Geología
 ÁREA DONDE OCURRIÓ
 EL DERRAME

Era	Periodo	Roca o suelo	% de la superficie estatal
Mesozoico	Cretácico	Sedimentaria	20.55

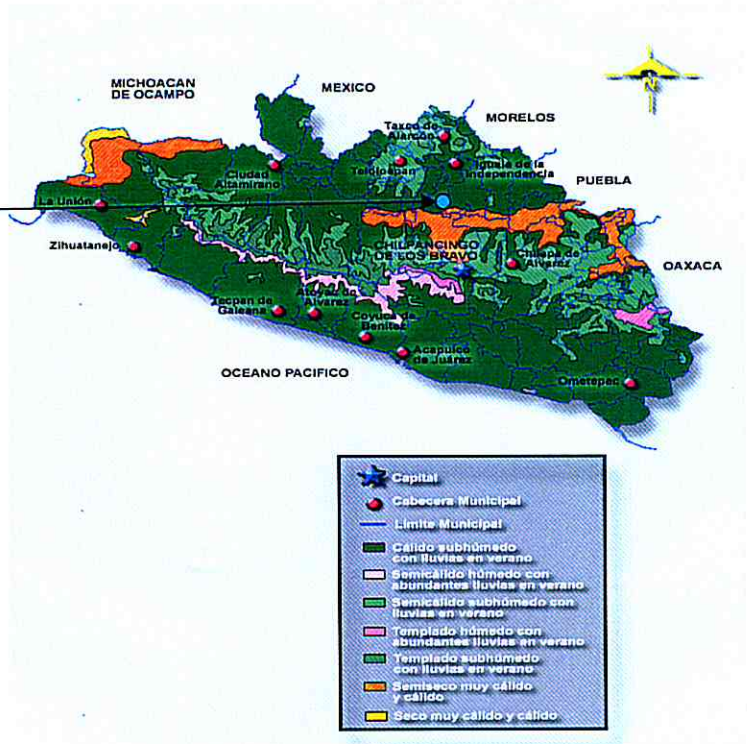
Mapa de Climas
 ÁREA DONDE OCURRIÓ
 EL DERRAME

Tipo o subtipo	% de la superficie estatal
Cálido subhúmedo con lluvias en verano	63.99

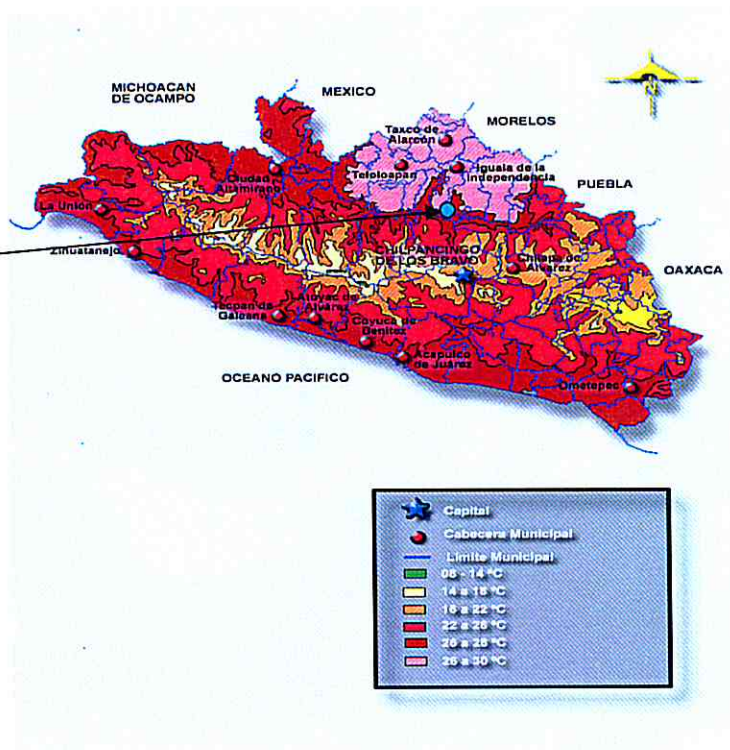
LA ISOTERMA EXISTENTE EN LA ZONA DEL DERRAME ES DE:
26 a 28°C

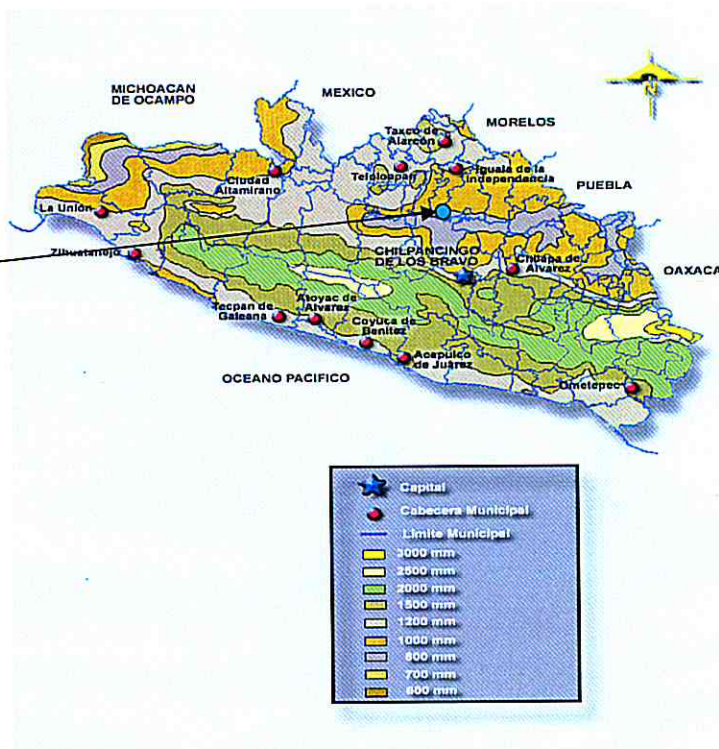
LAS ISOYETAS EXISTENTES EN EL ÁREA DEL DERRAME SON DE: 1000 mm.

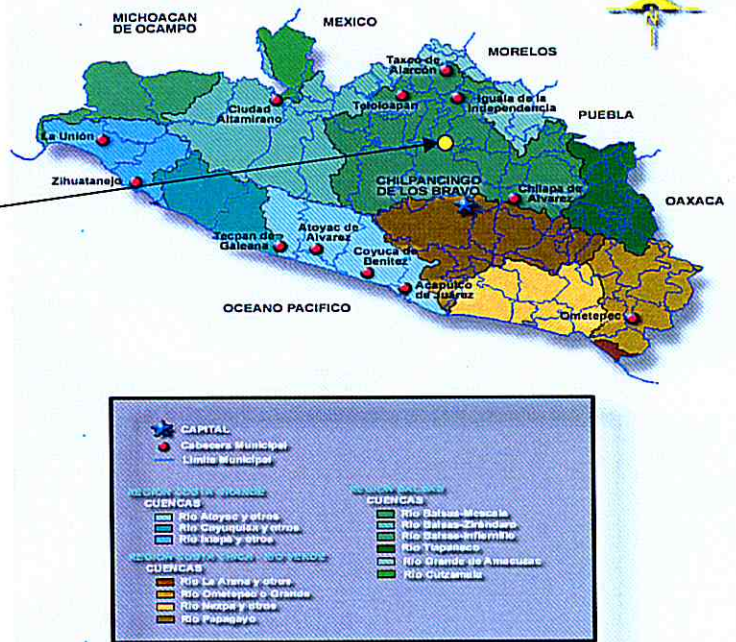
Mapa de Regiones Hidrológicas

LA REGIÓN Y CUENCA HIDROLÓGICA EN LA ZONA DEL DERRAME ES:

Región	Cuenca	% de la superficie estatal
Balsas	R. Balsas-Mezcala	22.66

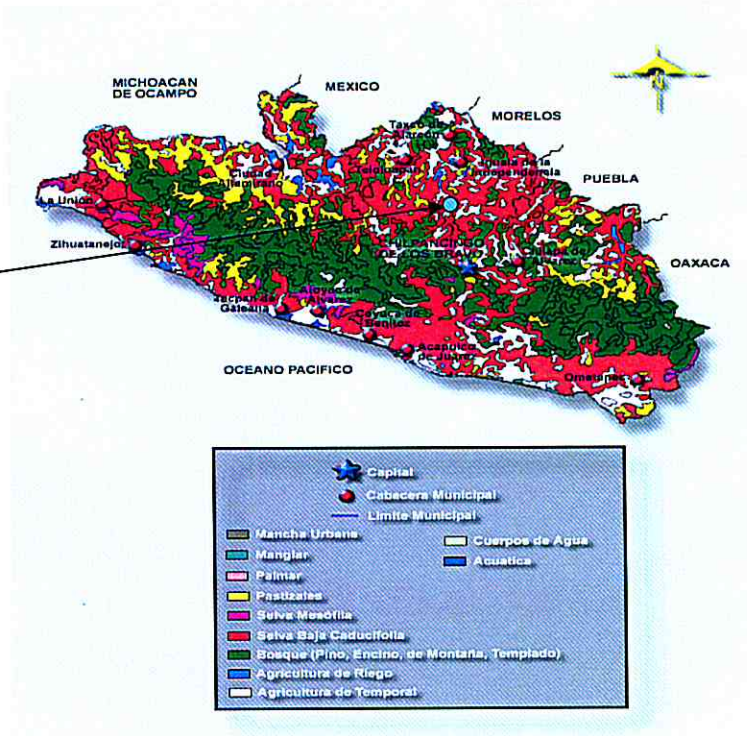
Mapa de Agricultura y Vegetación

LA VEGETACIÓN PREDOMINANTE EN LA ZONA DEL DERRAME ES:

Concepto	Nombre científico	Nombre local	Utilidad
Selva			
38.76 % de la superficie estatal	<i>Ipomoea wolcottiana</i>	Cazahuate	Doméstico, Medicinal
	<i>Cordia elaeagnoides</i>	Bocote	Medicinal, Leña
	<i>Bursera simaruba</i>	Palo mulato	Medicinal, Artesanal
	<i>Lysiloma acapulcensis</i>	Tepeguaje	Doméstico, Medicinal
	<i>Acacia cornigera</i>	Cornezuelo	Doméstico, Medicinal

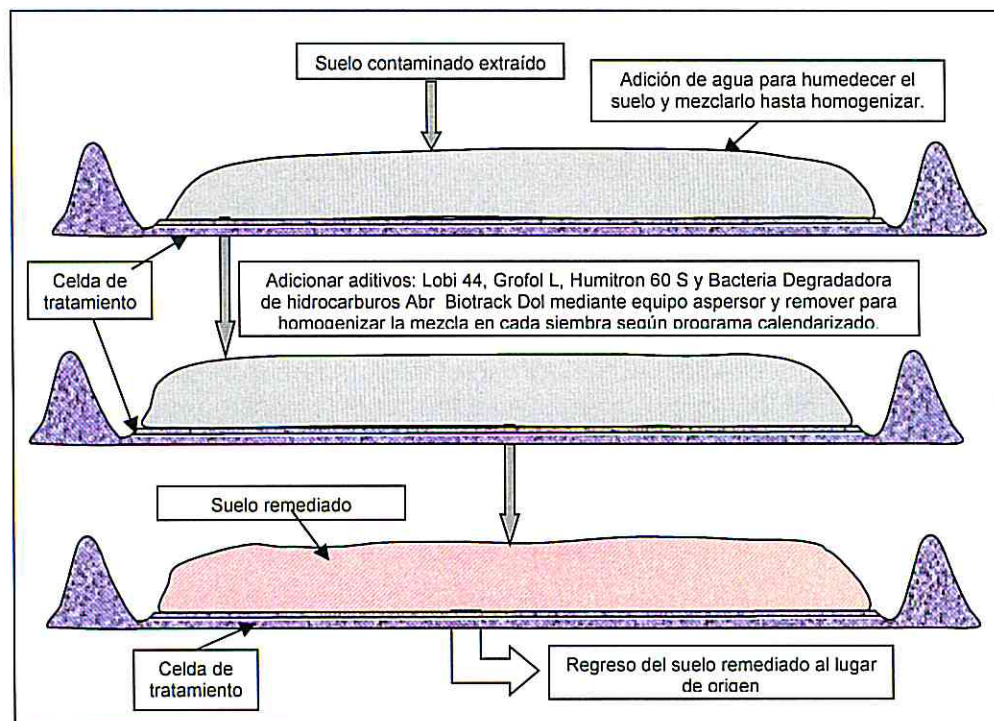
DIAGRAMA ESQUEMÁTICO PARA LA REMEDIACIÓN DE SUELO CONTAMINADO CON DIÉSEL ILUSTRATIVO

- ❖ El tratamiento concluye cuando se alcanzan los niveles de limpieza establecidos en la normatividad aplicable en la materia.
- ❖ El suelo ya tratado y que cumple con los niveles de limpieza indicados en la normatividad ambiental, será regresado al lugar del cual fue extraído con el fin de devolver la topografía original del sitio.

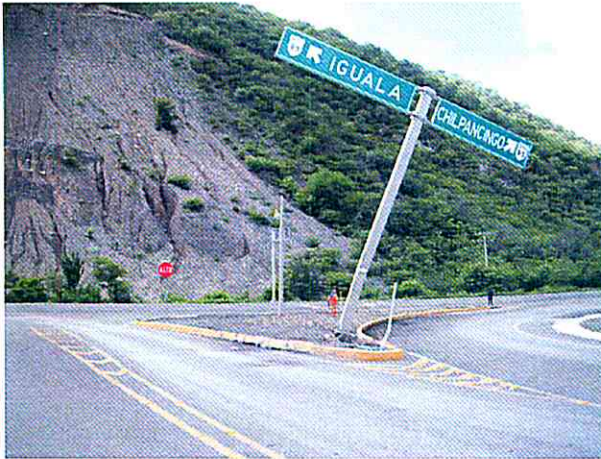
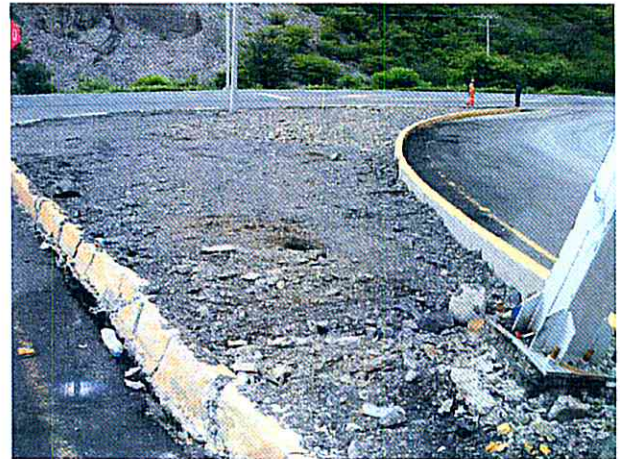
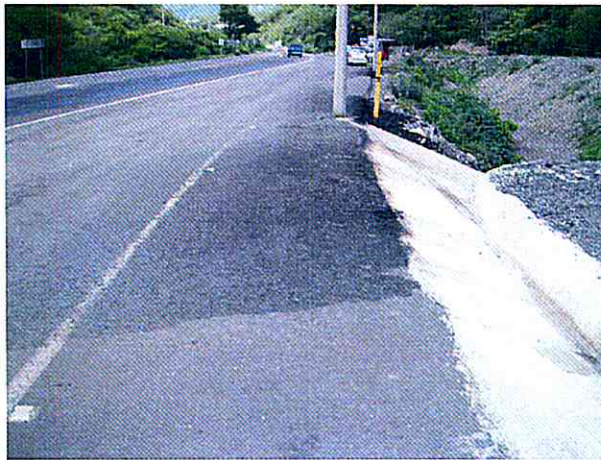
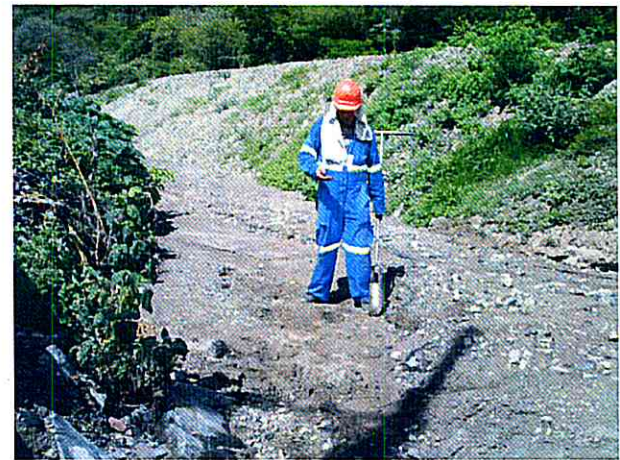
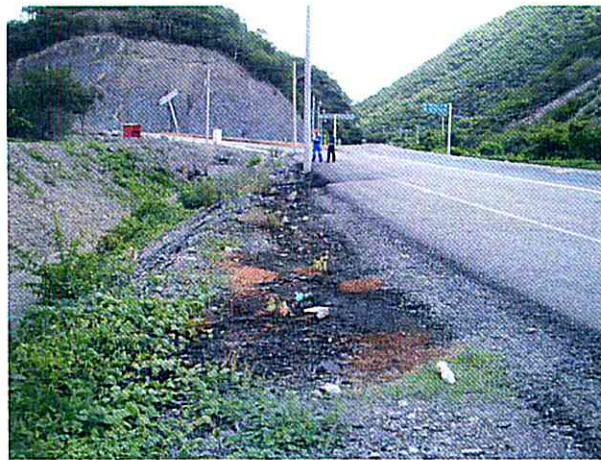
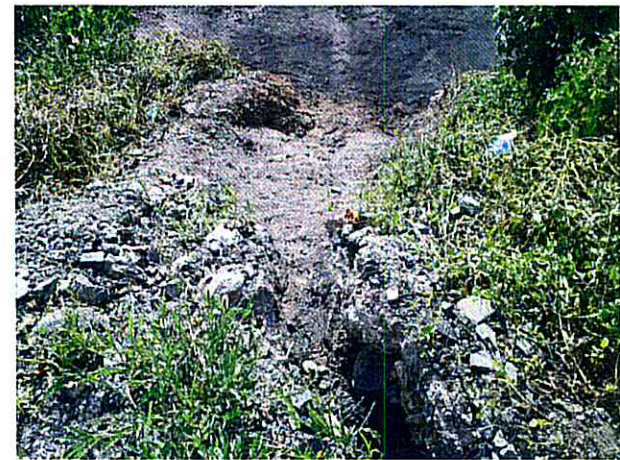
IMÁGENES DEL AREA IMPACTADA POR EL DERRAME ACCIDENTAL DE DIESEL.

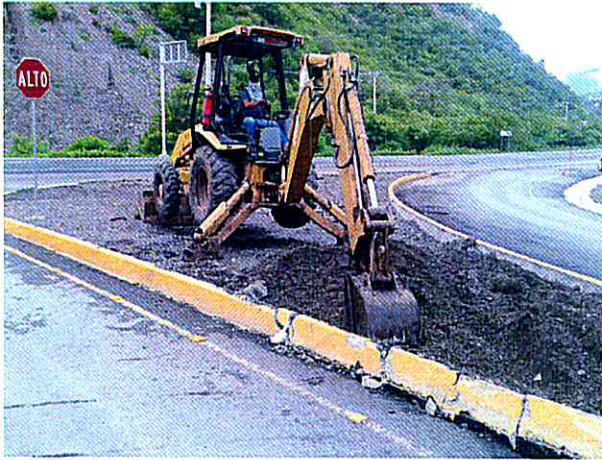
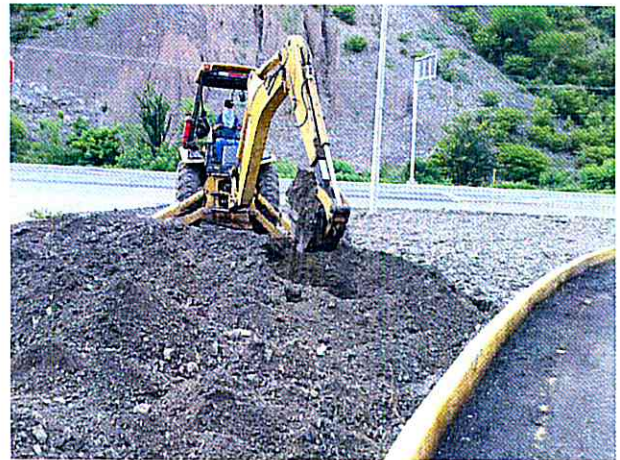
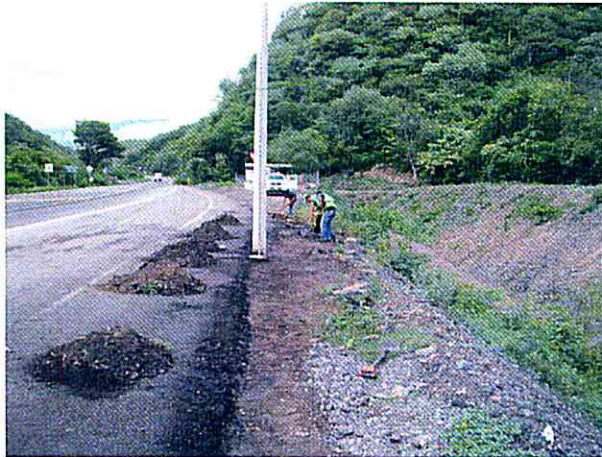
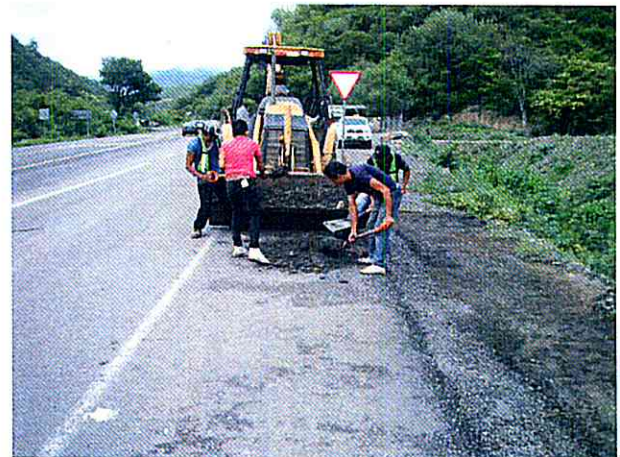
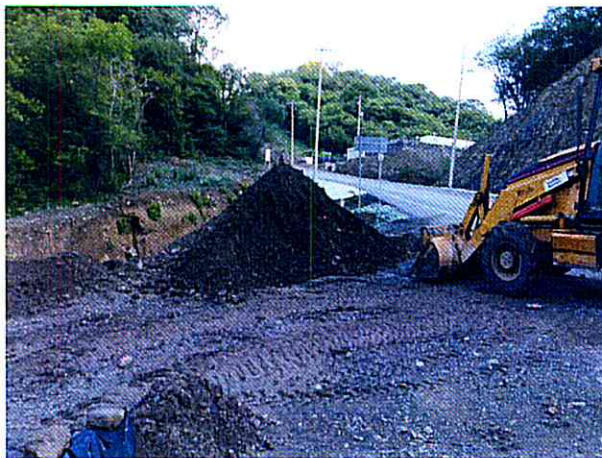
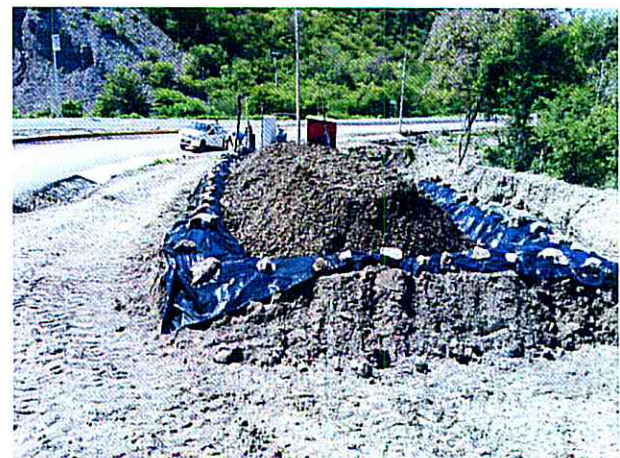
MOMENTOS EN QUE SE REALIZA LA EXTRACCION DEL SUELO CONTAMINADO Y SE COLOCA EN LA CELDA DE TRATAMIENTO.

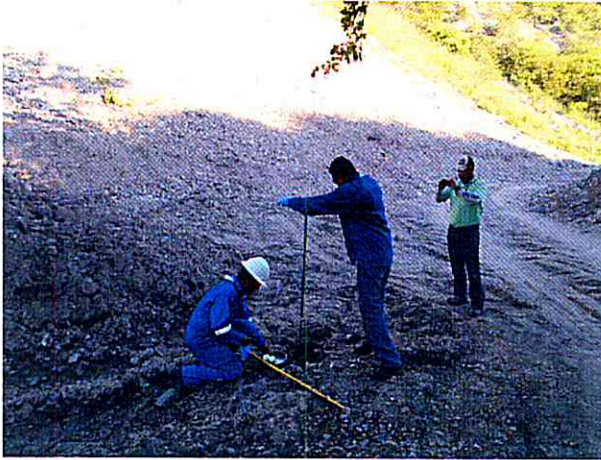
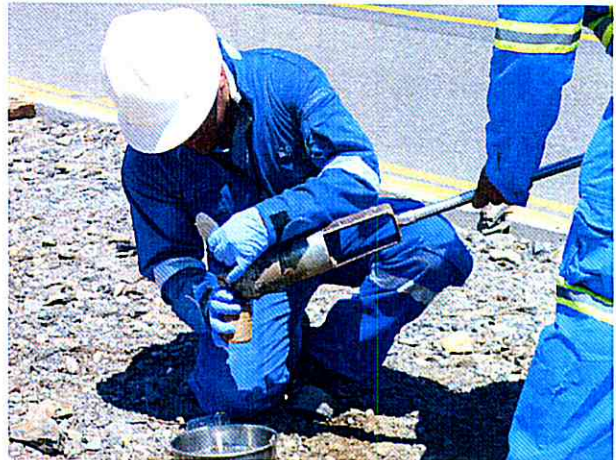
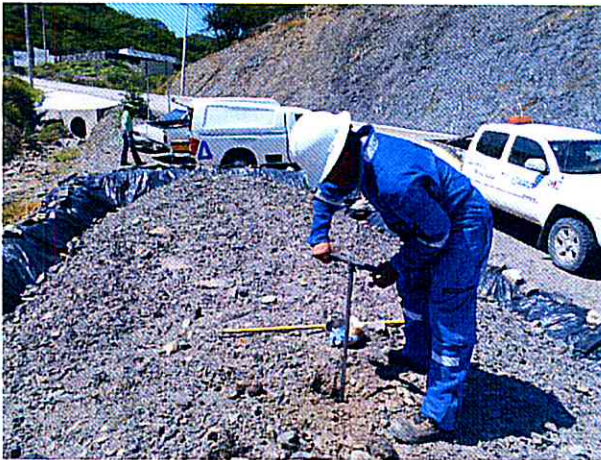
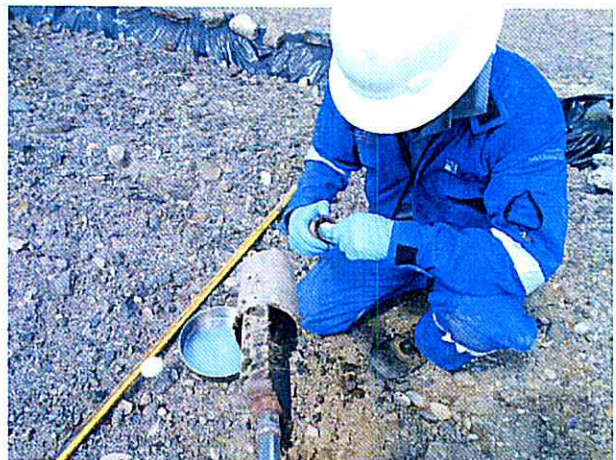
MUESTREO DE SUELO EN EL AREA EN ESTUDIO DE ACUERDO AL PLAN DE MUESTREO PRESENTADO EN LA AGENCIA NACIONAL DE SEGURIDAD INDUSTRIAL Y DE PROTECCION AL MEDIO AMBIENTE DEL SECTOR HIDROCARBUROS.

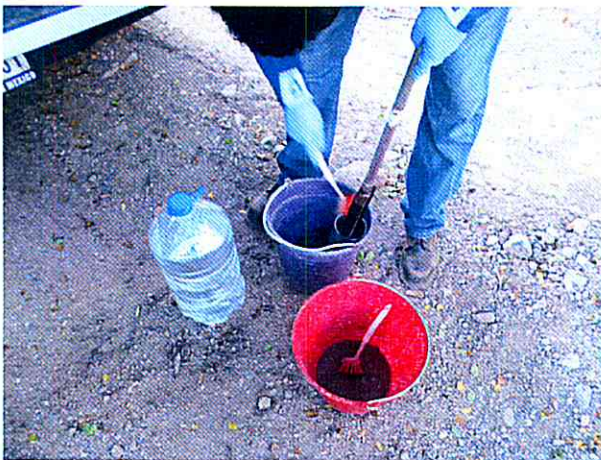
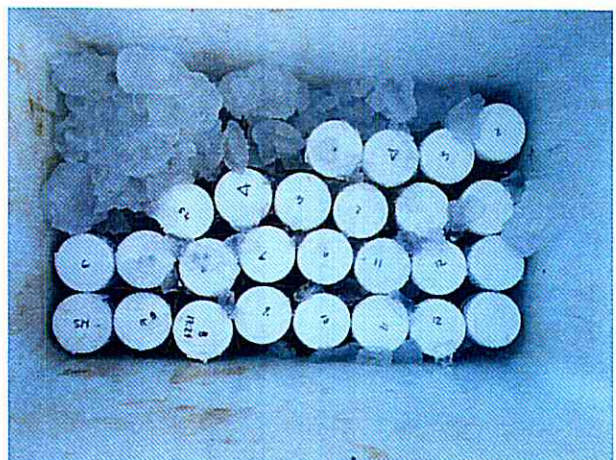
VISTA DEL LAVADO DEL EQUIPO UTILIZADO DURANTE EL MUESTREO DE SUELO Y FORMA COMO SE PRESERVAN LAS MUESTRAS.
