**ESTUDIO DE CARACTERIZACIÓN AMBIENTAL Y PROPUESTA
DE RESTAURACIÓN INTEGRAL DE SITIO
AFECTADO POR EL DERRAME DE COPE
EN MANZANILLO COLIMA.**

1 RESUMEN EJECUTIVO

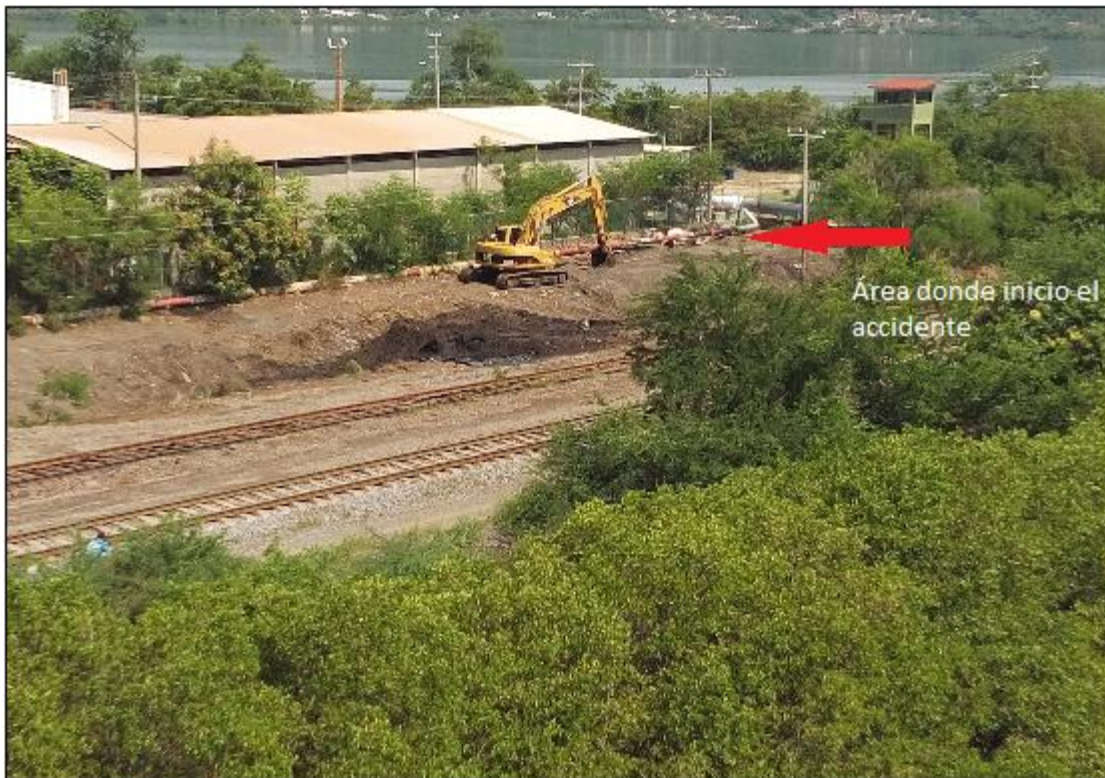
Figura 1: Vista General de la parte de la tubería donde inicio el accidente

El día 23 de julio del 2016, la empresa Intermodal México S.A. de C.V. (IMEX) tuvo un accidente en un ducto operativo en la línea de descarga de 12" pulgadas de diámetro nominal, ubicada en las coordenadas geográficas 19°01'55.28" Latitud Norte y 104°18'56.70" Longitud Oeste; la cual descarga a la termoeléctrica General Manuel Álvarez Moreno, propiedad de la Comisión Federal de Electricidad, ubicada en el ejido Campos, municipio de Manzanillo, Colima, donde se derramo combustible denominado COPE (combustible pesado); en la figura 1 se muestra la tubería que se encuentra instalada en el derecho de vía ferroviario y que sufrió el accidente.

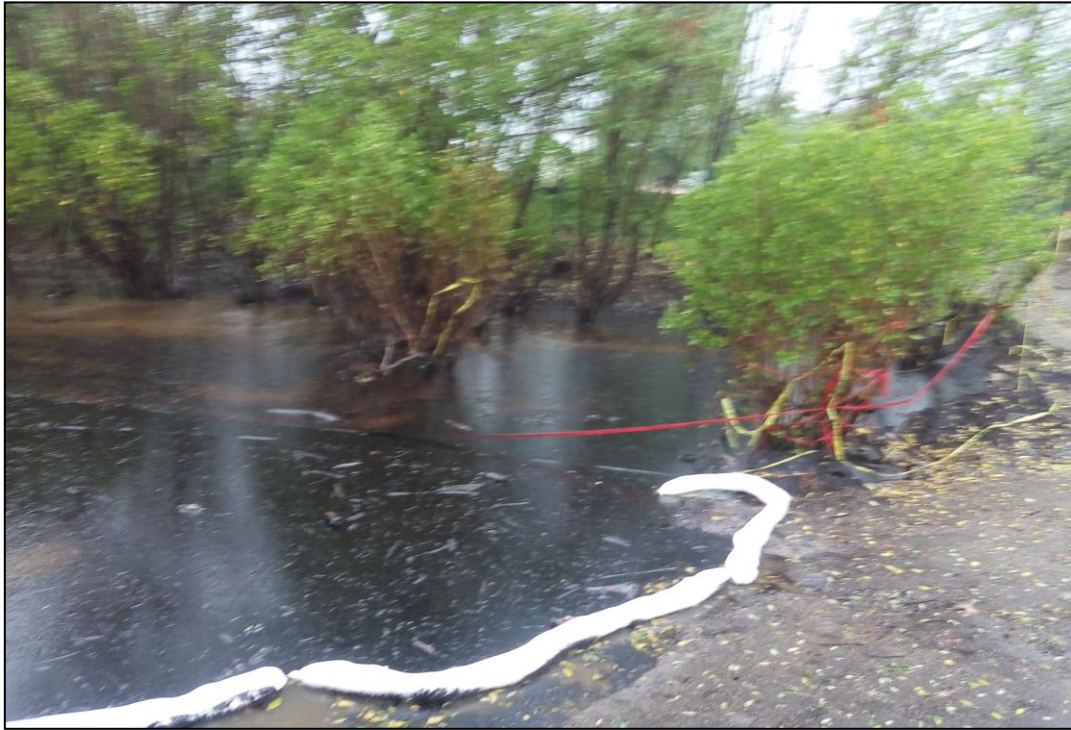
Figura 4: Vista de diseminación del producto libre por fenómeno meteorológico.

Durante el desarrollo de la atención a la emergencia se presentaron dos fenómenos meteorológicos los cuales complicaron la ejecución de la atención a la emergencia, como se muestra en la figura 4 y 5.

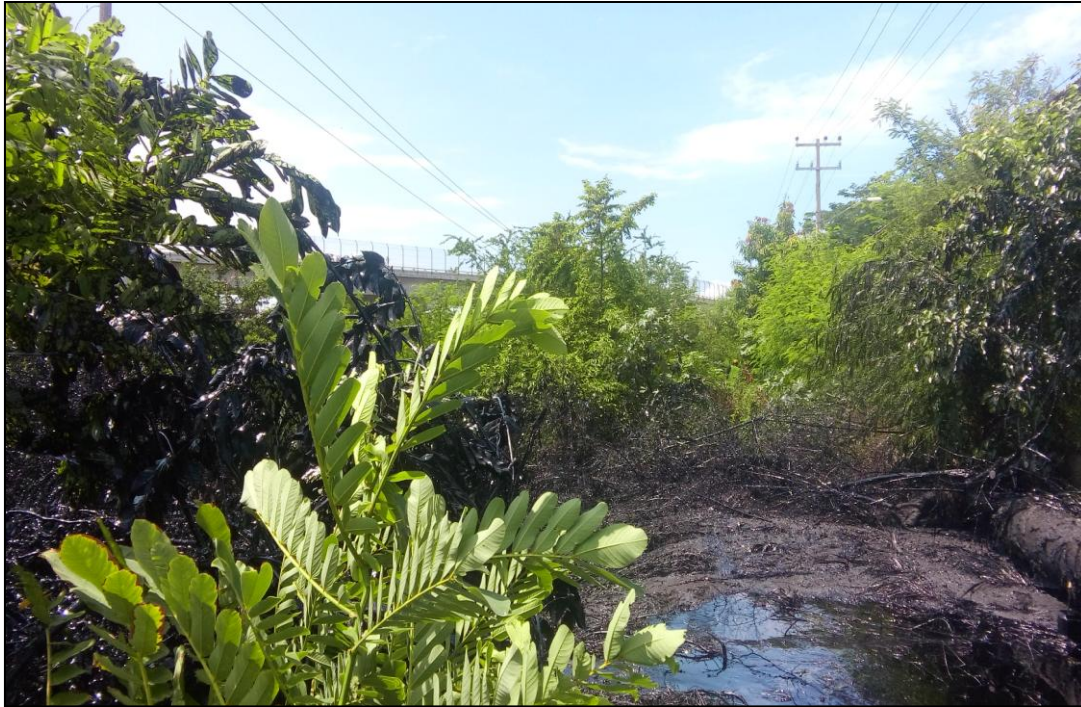
Figura 7: Vista de vegetación existente en la zona donde inicio el accidente

En las figura 7 y 8 se muestra las condiciones del sitio al momento del accidente, en la vegetación correspondiente y en la figura a selva baja como al relicto de manglar.

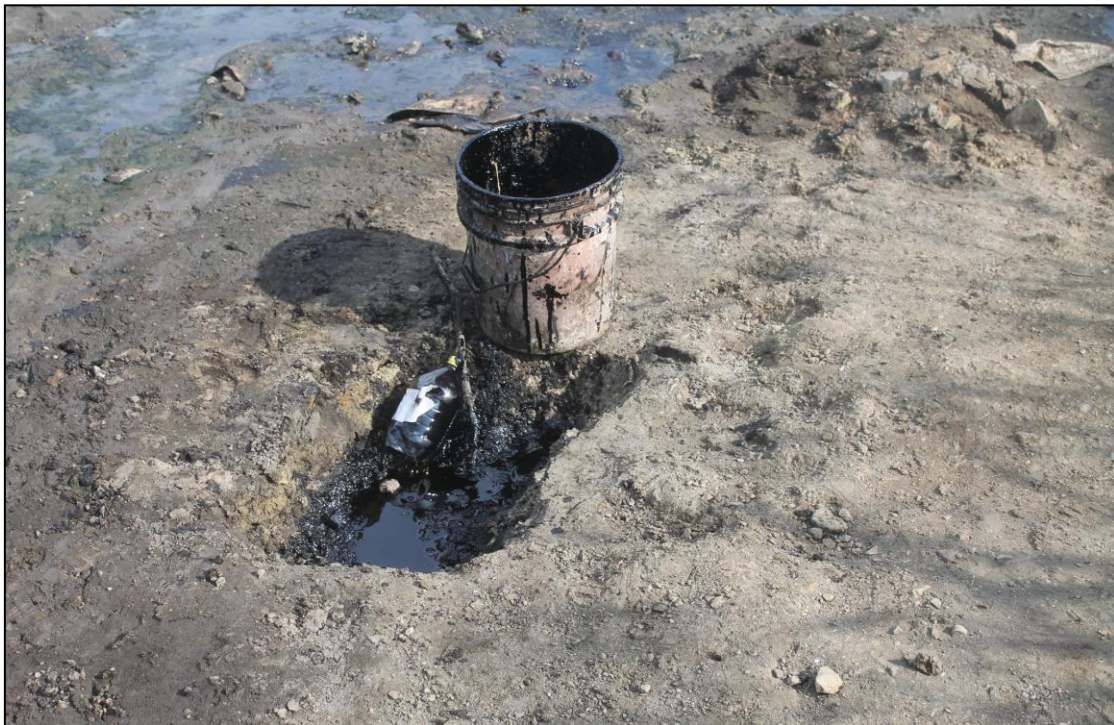
Figura 9: Vista de presencia de Producto Libre a una profundidad de 0.25 M

Esta actividad continúa al momento de la presente evaluación, debido a que durante las perforaciones previas al MIC se detecto la presencia de producto libre en la zona afectada, como se observa en la figura 9 y en la zona del manglar se sigue presentado producto libre en el dique que contiene agua.

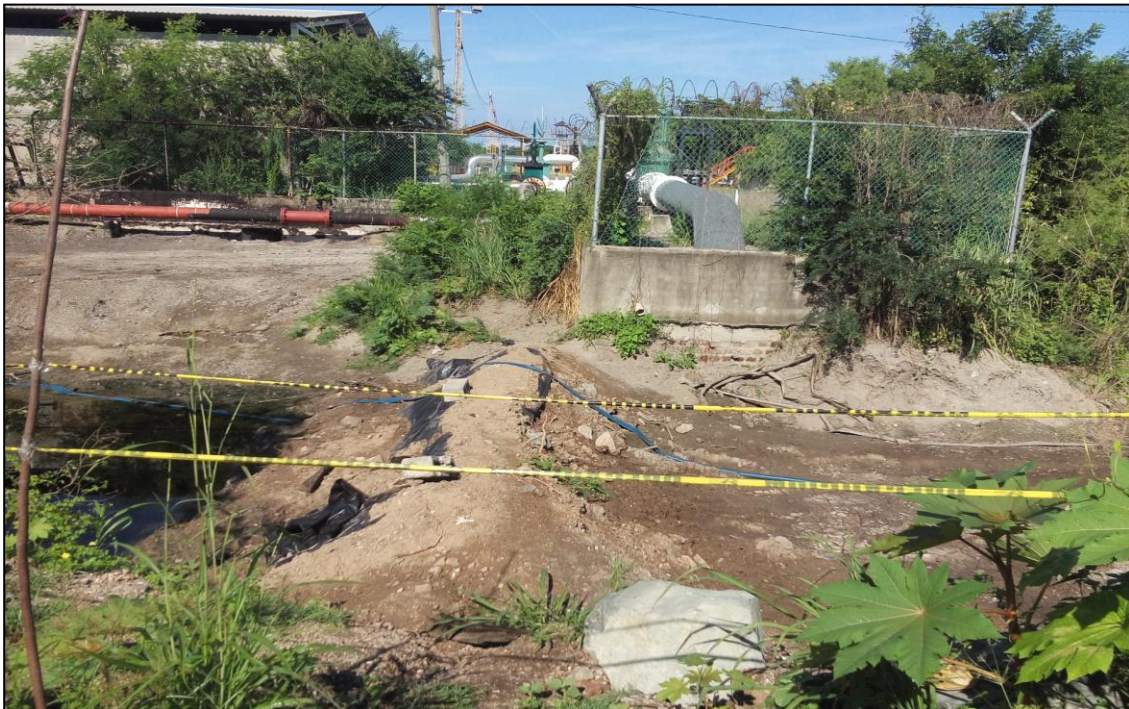
Figura 10: Vista de ductos existentes en el área afectada.

Línea de transporte de hidrocarburos propiedad de PEMEX.

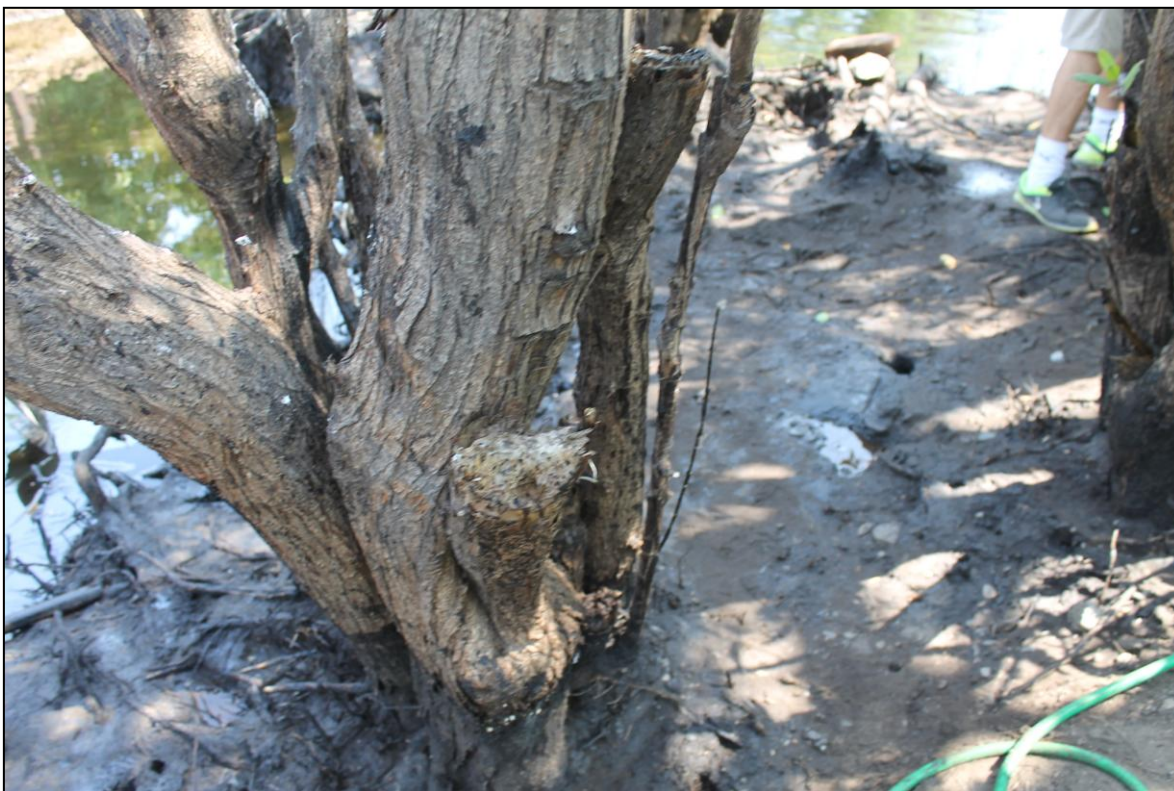
Figura 27: Vista de formación de nódulos causado por un hongo *Cylindrocarpon*

La enfermedad más evidente es la deformación que pueden sufrir algunas zonas del tronco y ramas, esto se observa por la formación de nódulos prominentes hasta de 80 cm. de diámetro causado por un hongo *Cylindrocarpon*, que causan deformidades pues estimula la división celular en el mangle lo que conlleva a reacciones y descontroles en la planta, estimulando el crecimiento desordenado del tejido local, lo que induce la formación de estos nódulos, como se observa en la figura 27.

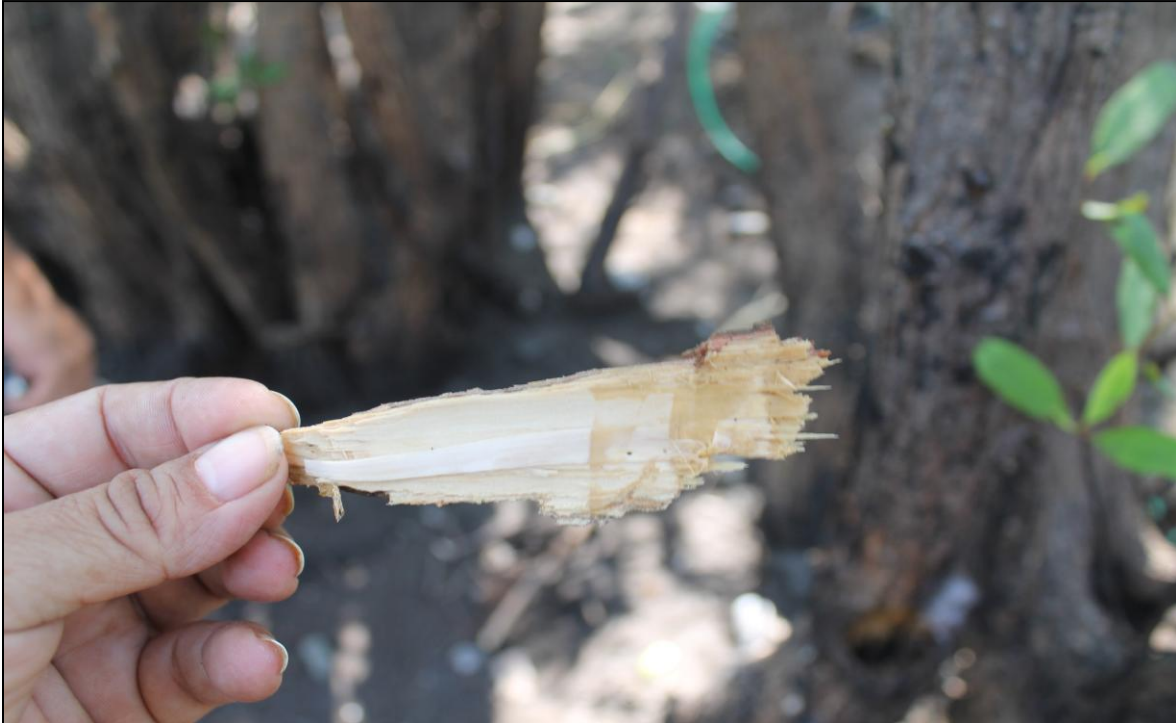
Figura 28: Lacración en ramas primarias

En el caso del relicto de manglar, el cual está conformado por 21 mangles, presenta severo daño antropogénico. Esto se debe a que por un largo periodo (de 2 o más años) ha estado bajo un estrés hídrico, provocado por el aislamiento topográfico al construirse la planta termoeléctrica, el azolve, etc., ocasionando un estado de lacración severo tanto en los troncos como en los tallos de las ramas nuevas. En las figuras 28 y 29 se presenta el avance del estado de lacración.

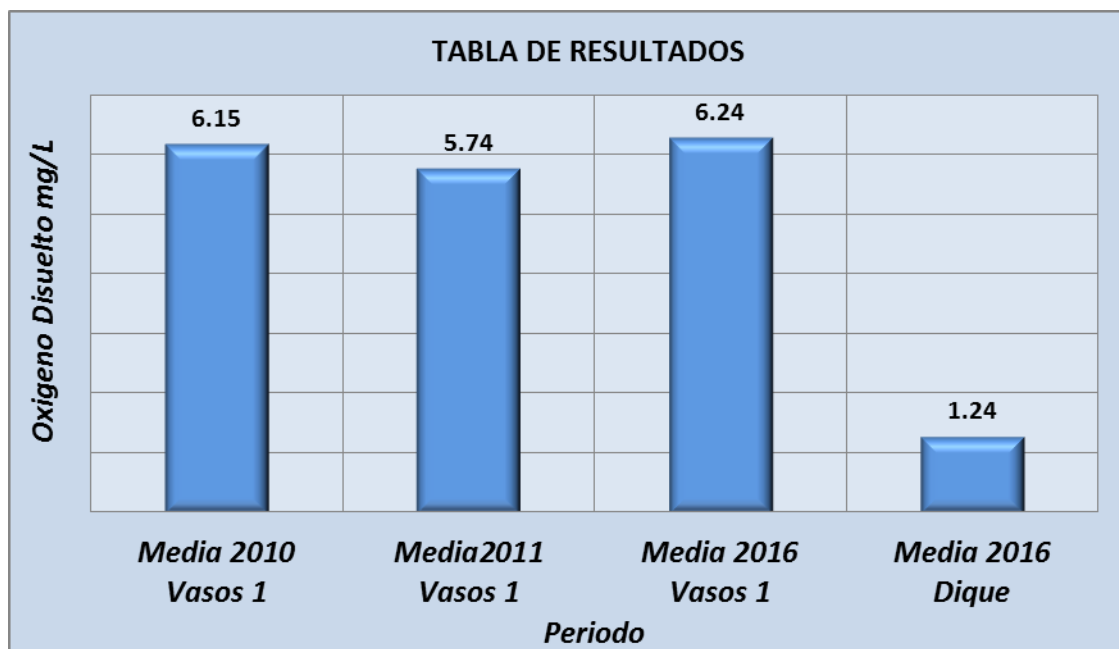
Grafica 14: Comparativo de oxígeno disuelto

En la gráfica 14 se presenta el comparativo de oxígeno disuelto del vaso I, tanto histórico como en el periodo actual y comparándose con el oxígeno disuelto del dique con COPE que alberga los 21 mangles, donde se observa que en el dique el oxígeno está prácticamente consumido, por lo que es muy presumible que esta sea la causa del deterioro acelerado que están sufriendo los mangles.

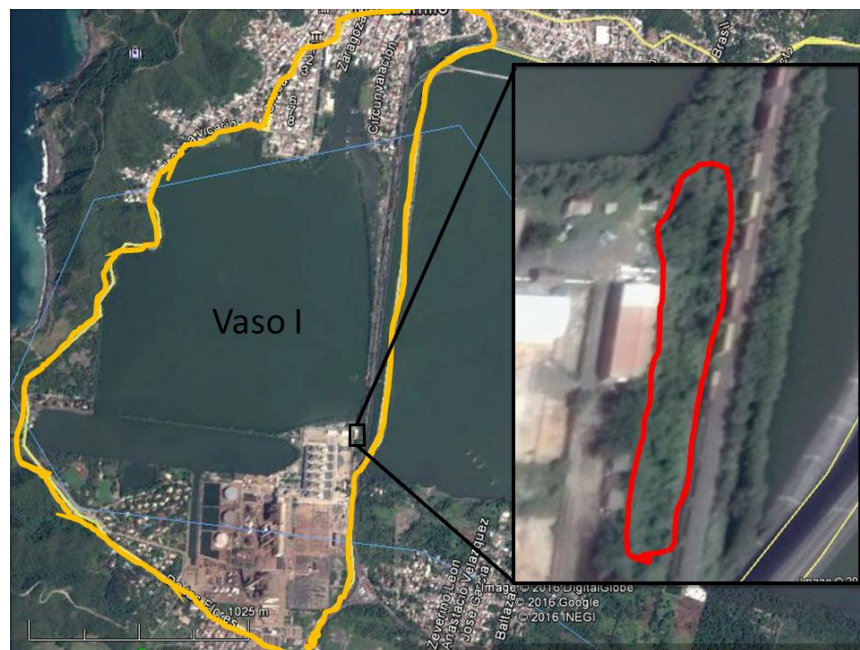
Figura 32.- Vista panorámica del área Vaso I de la Laguna Cuyutlán y de la zona del derrame de Cope marcada por un recuadro negro y su zoom para observar la zona de muestreo en el tramo del derrame.

Los trazos en amarillo indican los recorridos de muestreos en la periferia de la Laguna Cuyutlán para obtener los datos del área de influencia.

Durante la realización de los muestreos de fauna del área de estudio se realizaron recorridos a lo largo de toda el área del Proyecto utilizando el camino de acceso y tránsito al interior de él para la búsqueda y observación de posibles registros de fauna (Figura 32). Además se siguieron las recomendaciones desprendidas de la consulta con técnicos del proyecto. Los esfuerzos de muestreo se dirigieron a cubrir la totalidad del área del Proyecto.

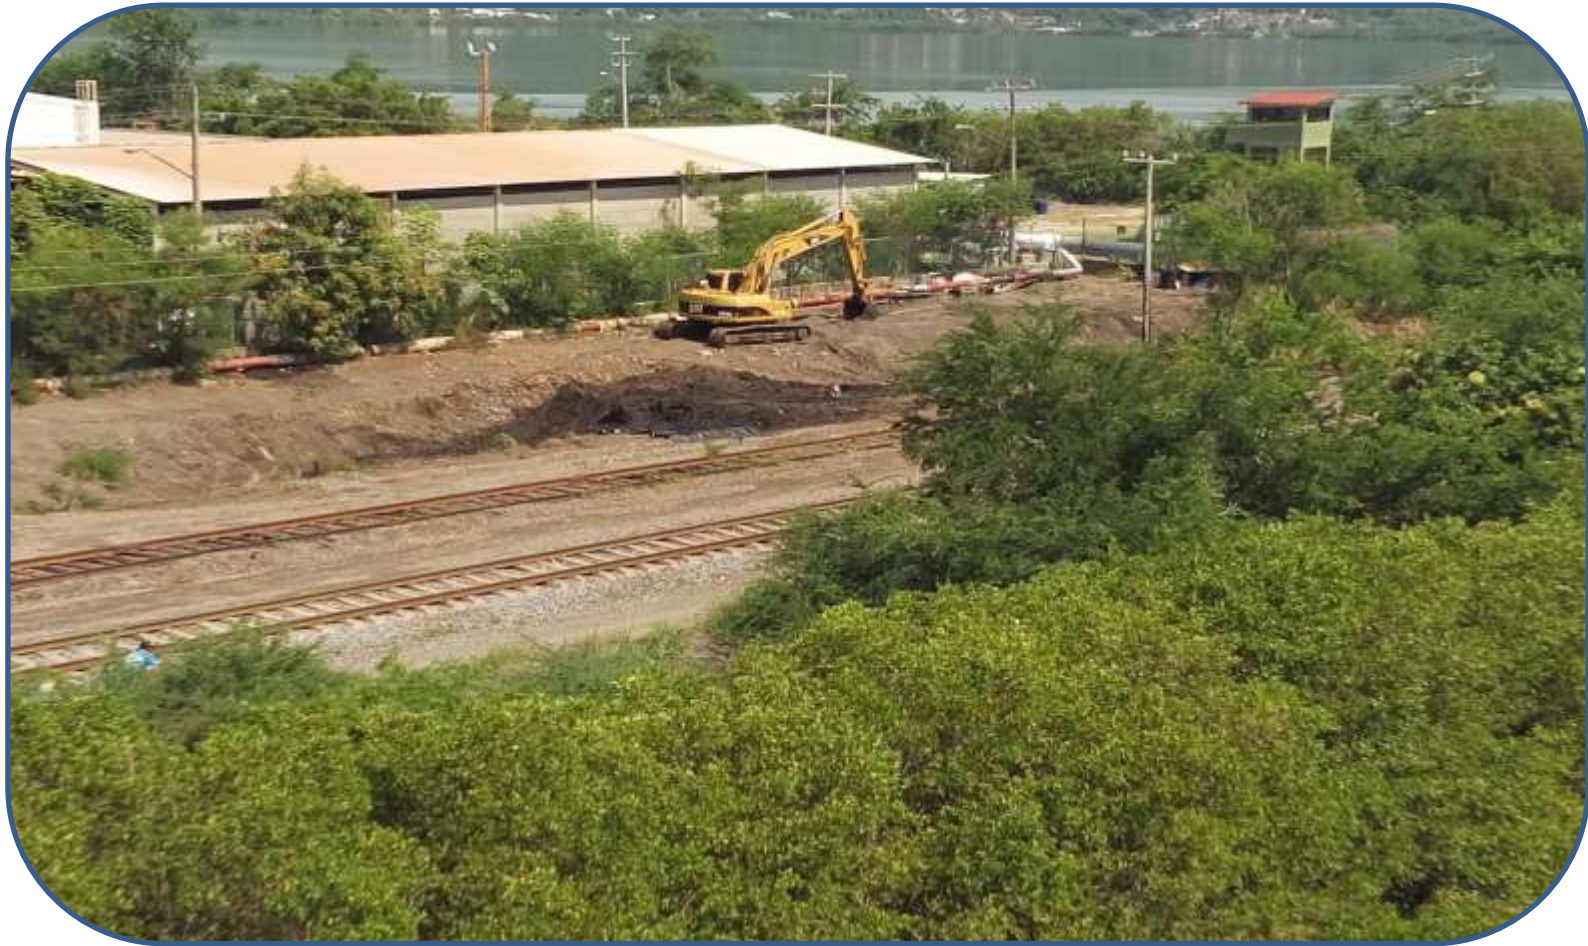
VISTA GENERAL DE LA ZONA AFECTEDA

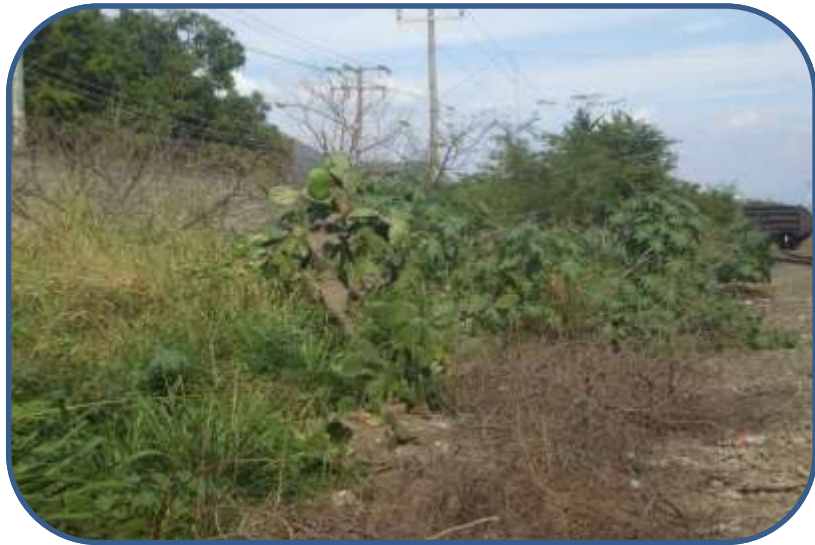
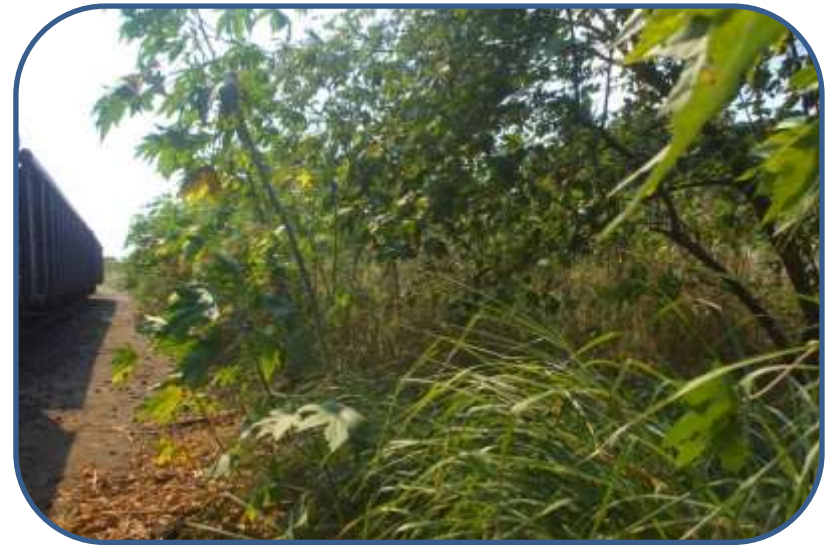
Vista del área afectada previo al accidente (Año 2010)

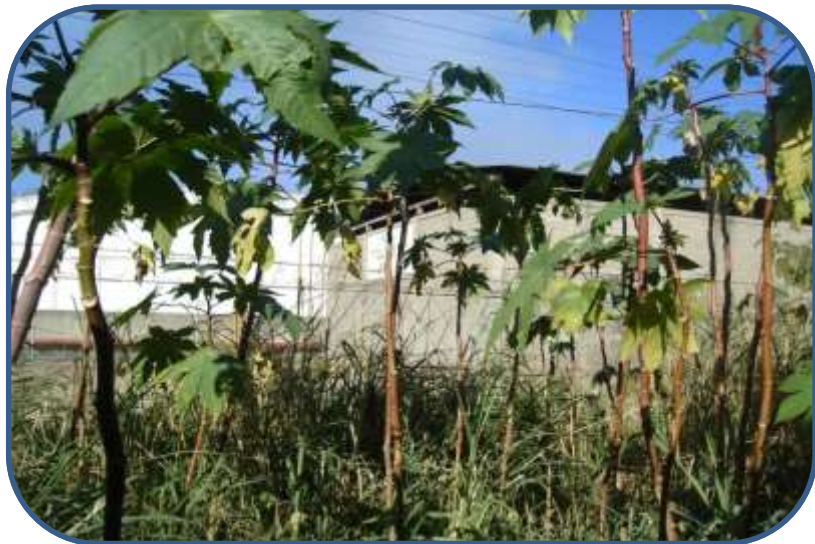
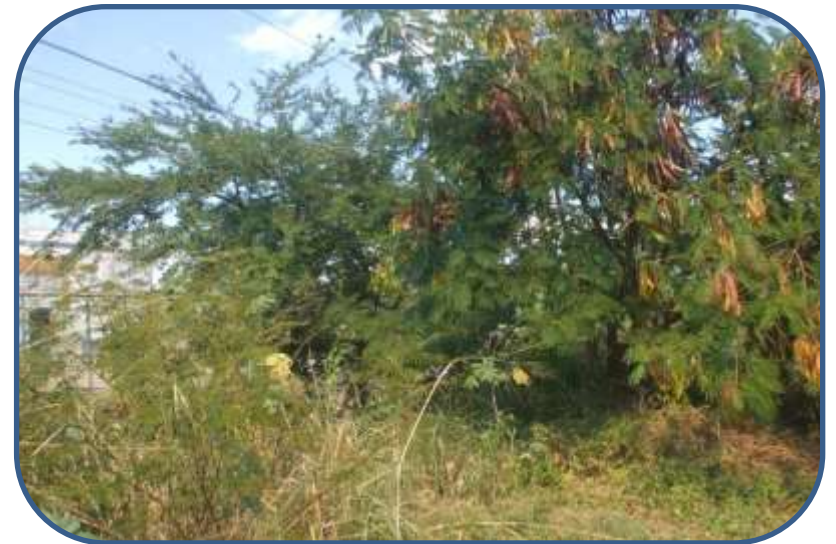
Otra Vista del Área Afectada Previo al Accidente (Año 2010)

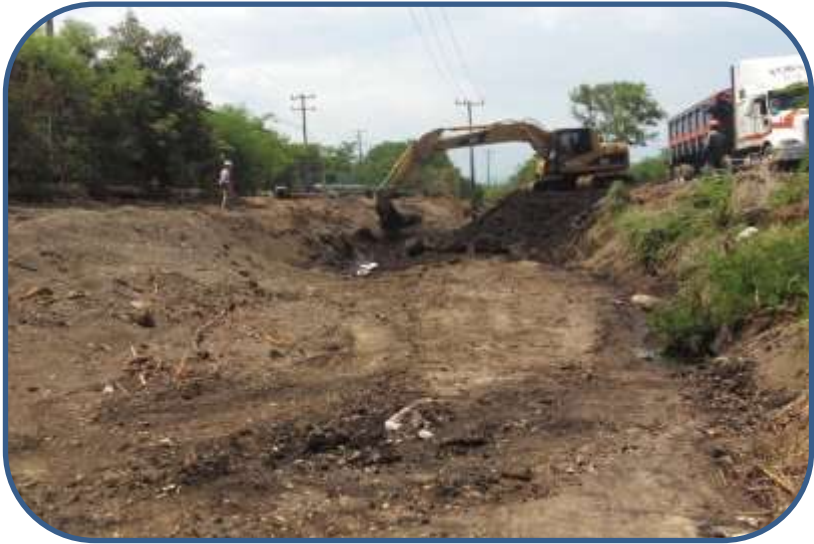
Vista de Remoción de Suelo Saturado

Durante en el proceso de remoción de suelo se deberá ir colectándose muestra y analizándose en campo por medio de PETROFLAG o por un equipo FID para corroborar que el suelo se encuentra libre de COPE.

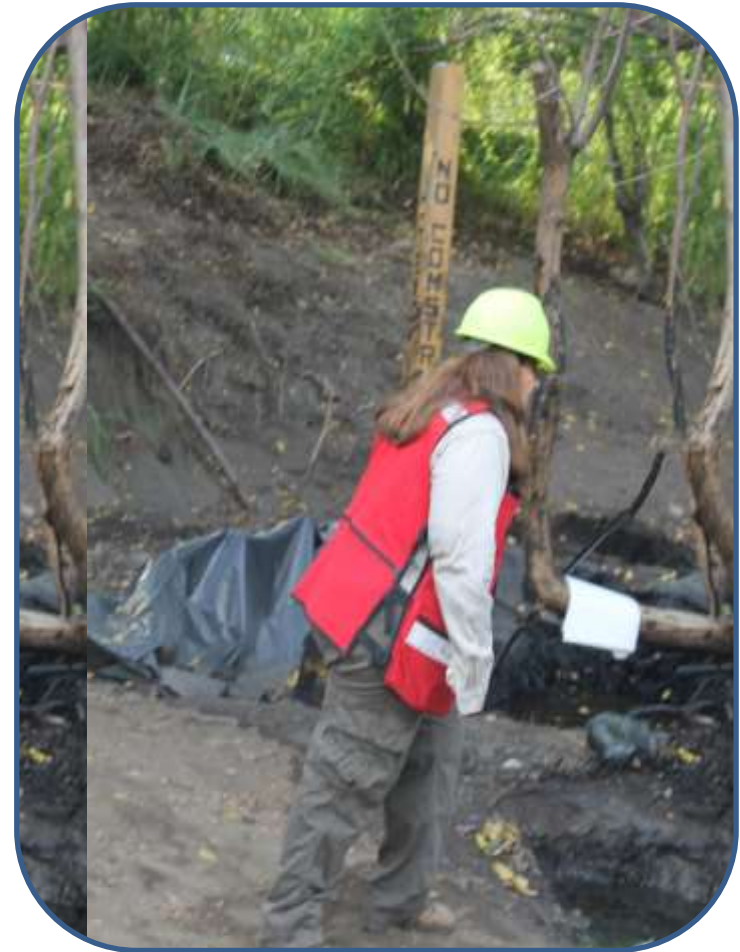
Inspección del Manglar

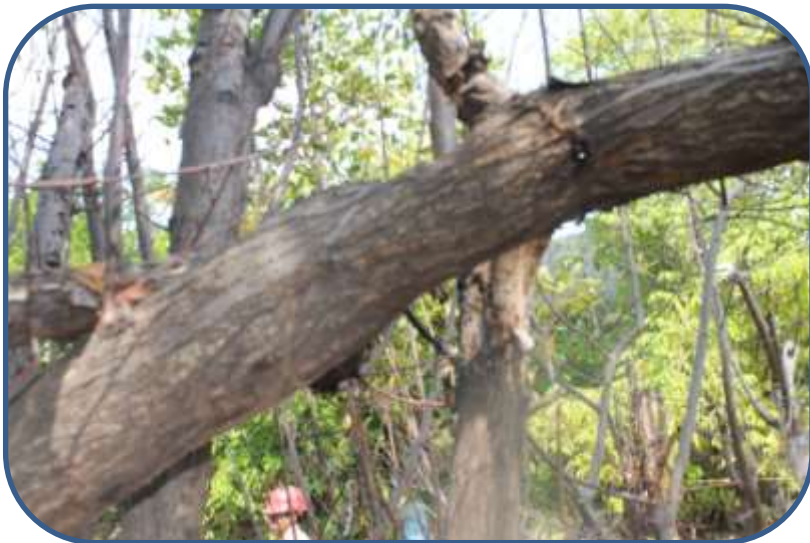
Otra Vista del proceso de Lacración

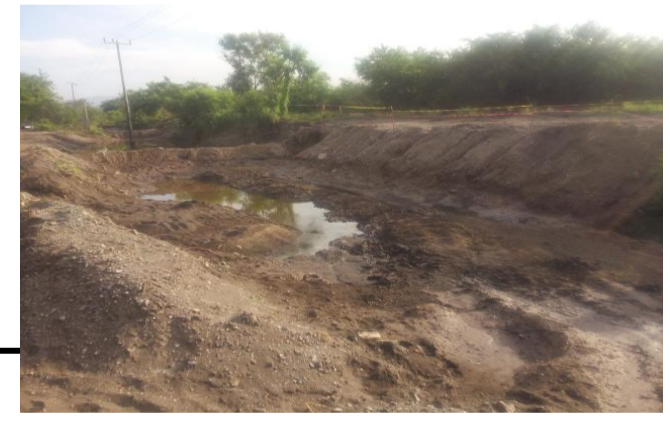
Vista del Dique III al Dique II

- Aunque en los resultados de laboratorio en los diques 2 y 3 la contaminación se reportó por debajo de los límites permisibles, en el dique 3 se observaron manchones de suelo saturado con producto libre (COPE), en un estrato entre 0.40 y 0.80 M, por lo que se realizará una revisión manual del suelo de la zona afectada, una vez retirado el suelo
