EMPRESA PRODUCTIVA DEL ESTADO SUBSIDIARIA DE PETRÓLEOS MEXICANOS DENOMINADA PEMEX EXPLORACIÓN Y PRODUCCIÓN

EXPEDIENTE: ASEA/USIVI/DGSIVEERC/ AMB/00014-2017

RESOLUCIÓN NÚMERO: ASEA/USIVI/DGSIVEERC/0393/2018

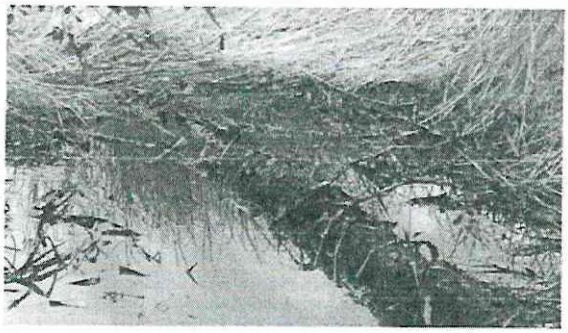
Al respecto, en el sitio de la inspección los inspectores actuantes observan en el Oleogasoducto de 6" Santuario – El Golpe, aproximadamente [redacted] una grampa en un terreno bajo inundable que contiene un material líquido oscuro con olor característico a hidrocarburo como se aprecia en la Figura 1 y Figura 2, la profundidad en el que se encontraba contenido dicho material era aproximado de veinte (20) cm.

Fig. 1 Grampa en el Oleogasoducto de 6" Santuario – El Golpe, aproximadamente en el km 9+000 se observa una grampa.
