TRANSPORTES LAL, S.A. DE C.V.

Trámite: **Propuesta de Remediación**

03 de mayo de 2022

En fecha **30 de octubre de 2021**, una unidad propiedad de mi mandante, sufrió una volcadura en el **km. 417+300 de la Autopista 15-D Zinapécuaro-Guadalajara, municipio de Ocotlán, estado de Jalisco**, lo cual originó que se derramara aproximadamente **30,999** litros de **Gasolina Regular** sobre suelo natural.

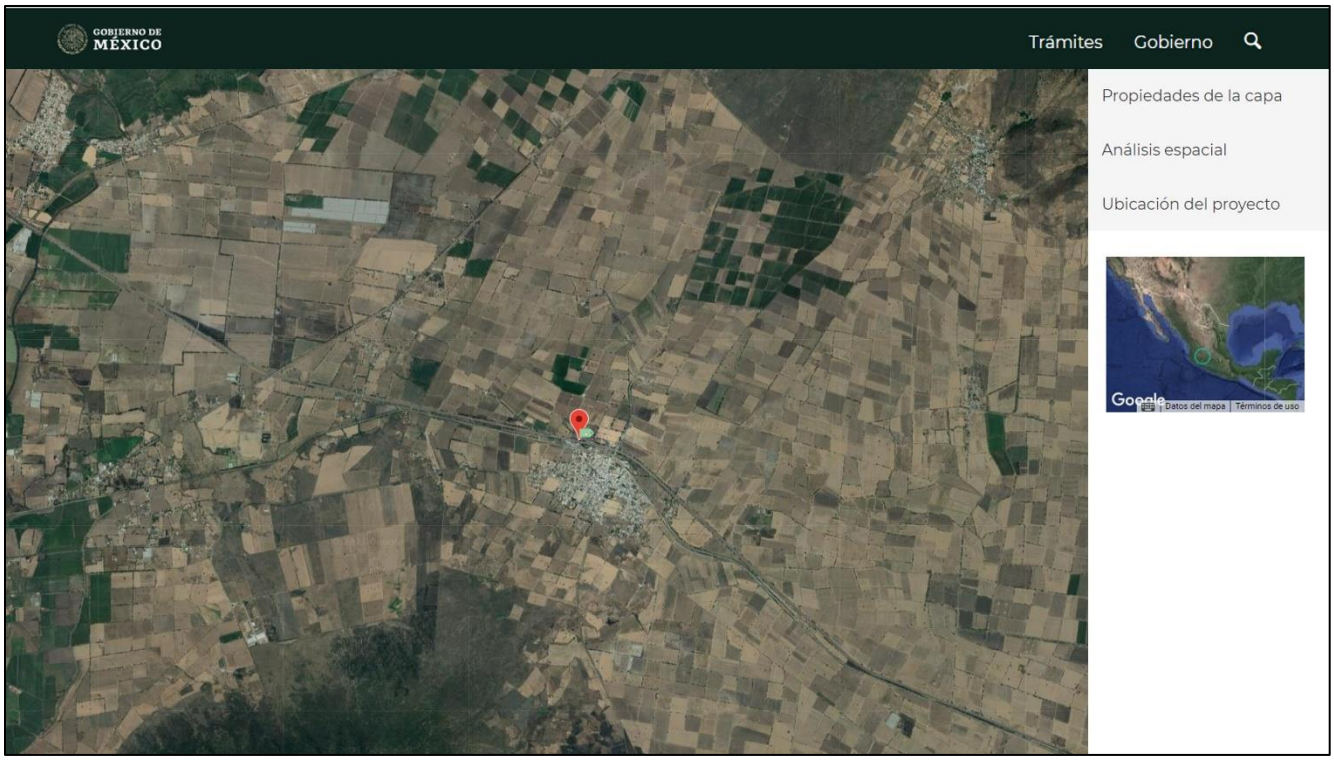
Figura Ilustrativa No. 1.2. Ubicación local del sitio del derrame (Topografía).

La ubicación del Punto de impacto se ilustra en la Figura Ilustrativa No. 1.2.[3]

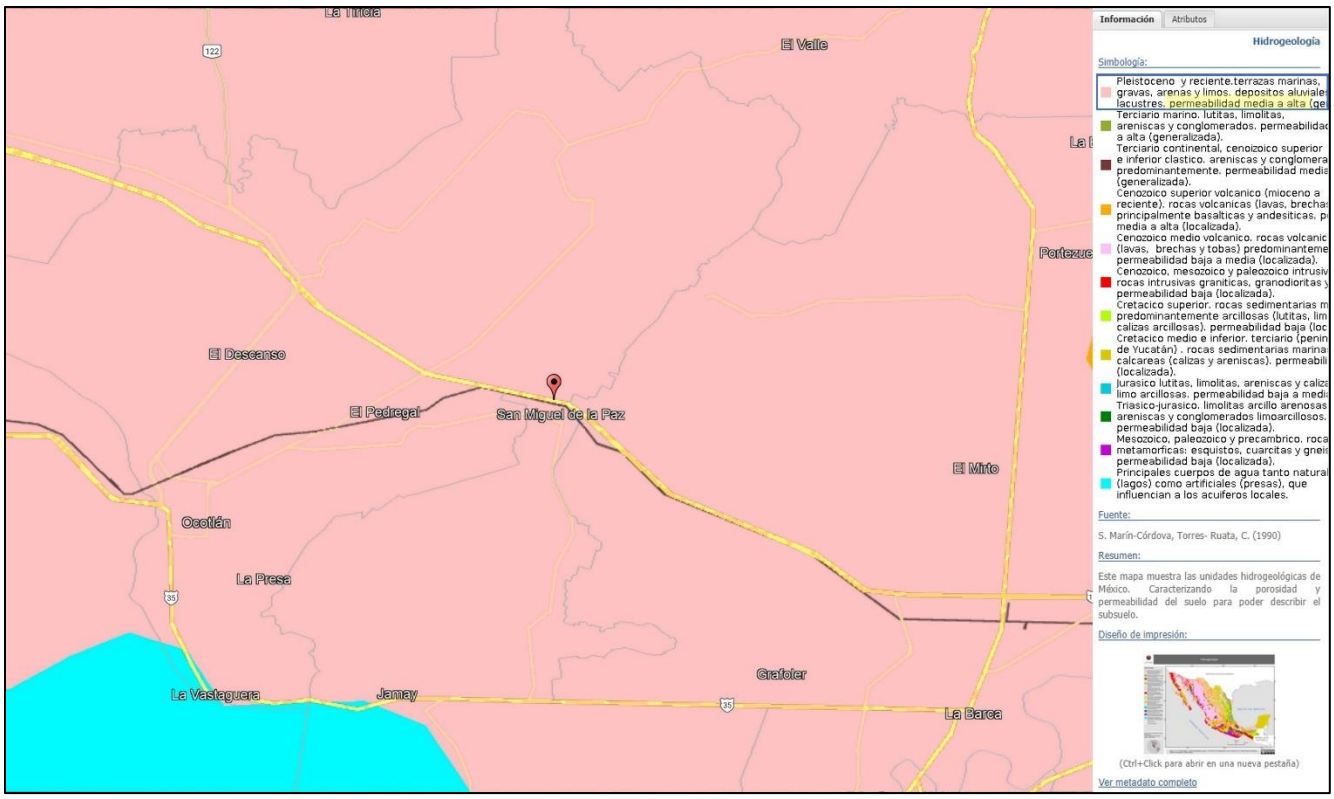
Figura Ilustrativa No. 1.5. Coordenada del sitio de derrame y su correspondiente Hidrogeología.

Por otro lado, según los metadatos geográficos de Hidrogeología del Geoportal de la Comisión Nacional para el Conocimiento y Uso de la Biodiversidad (CONABIO), señalan que el sitio presenta un tipo de infiltración media a alta y material no consolidado, asimismo, durante las visitas realizadas en campo se observó que dicho suelo presenta una **infiltración alta** con **material no consolidado.**

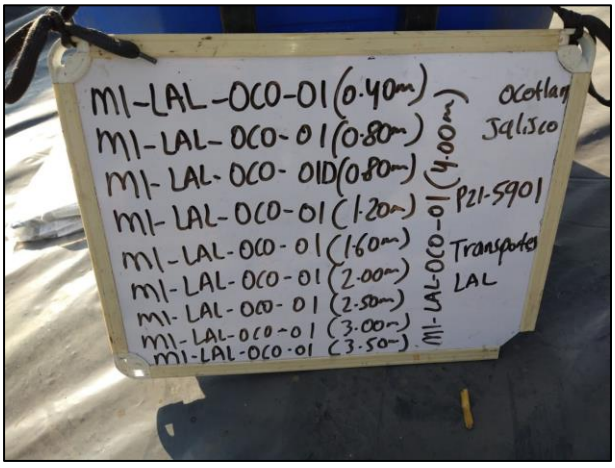
Fotográfico – Muestreo Inicial (1/3)

01 - Se utilizaron guantes al inicio y entre cada toma de muestras para evitar la contaminación cruzada de las mismas.
