INTEGRACIÓN DE SERVICIOS AMBIENTALES & LIMPIEZA INDUSTRIAL

PROGRAMA DE REMEDIACIÓN CAESSA TRANSPORTACIONES, S.A. DE C.V.

Sin. D1848516

Derrame de aproximadamente 10,000 L de Diésel, en el Km. 154 + 100 de la Carretera Cd. Obregón – Hermosillo, tramo Guaymas – Hermosillo, municipio de Guaymas, estado de Sonora.

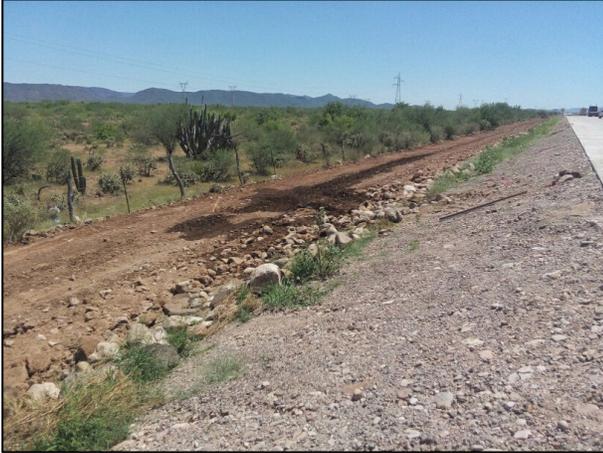
1.- Sitio del accidente en el Km. 154 + 100 de la Carretera Cd. Obregón - Hermosillo, tramo Guaymas-Hermosillo, en el municipio de Guaymas, estado de Sonora.

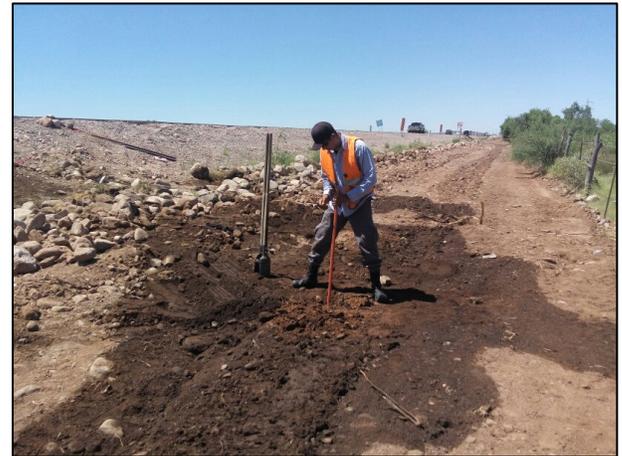
4.- Se cuantificó la superficie horizontal y superficial de la pluma del contaminante.

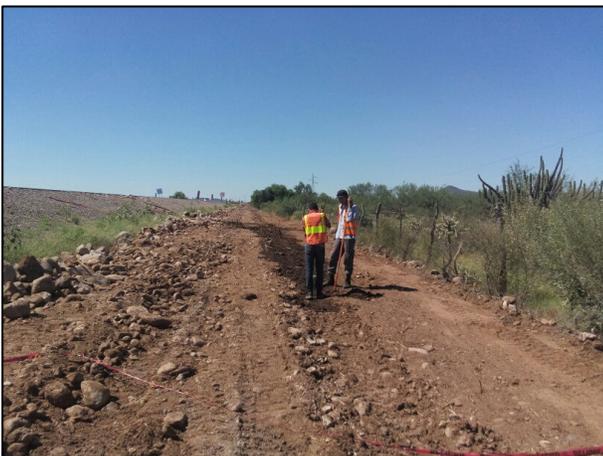
5.- Se realizaron sondeos en diferentes puntos y profundidades en el área afectada.

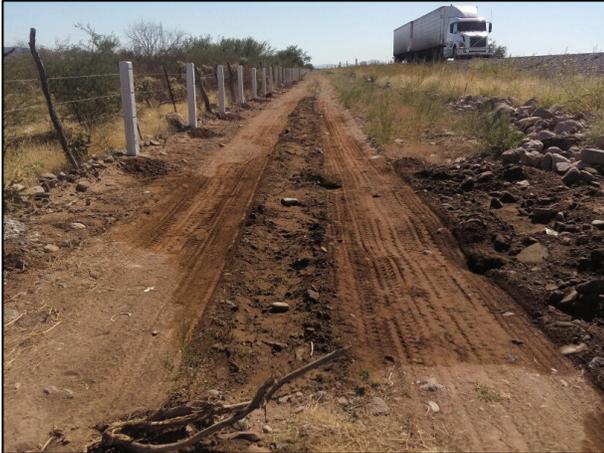
1.- Ubicación del sitio del accidente en el Km. 154 + 100 de la Carretera Cd. Obregón – Hermosillo, tramo Guaymas – Hermosillo, estado de Sonora.

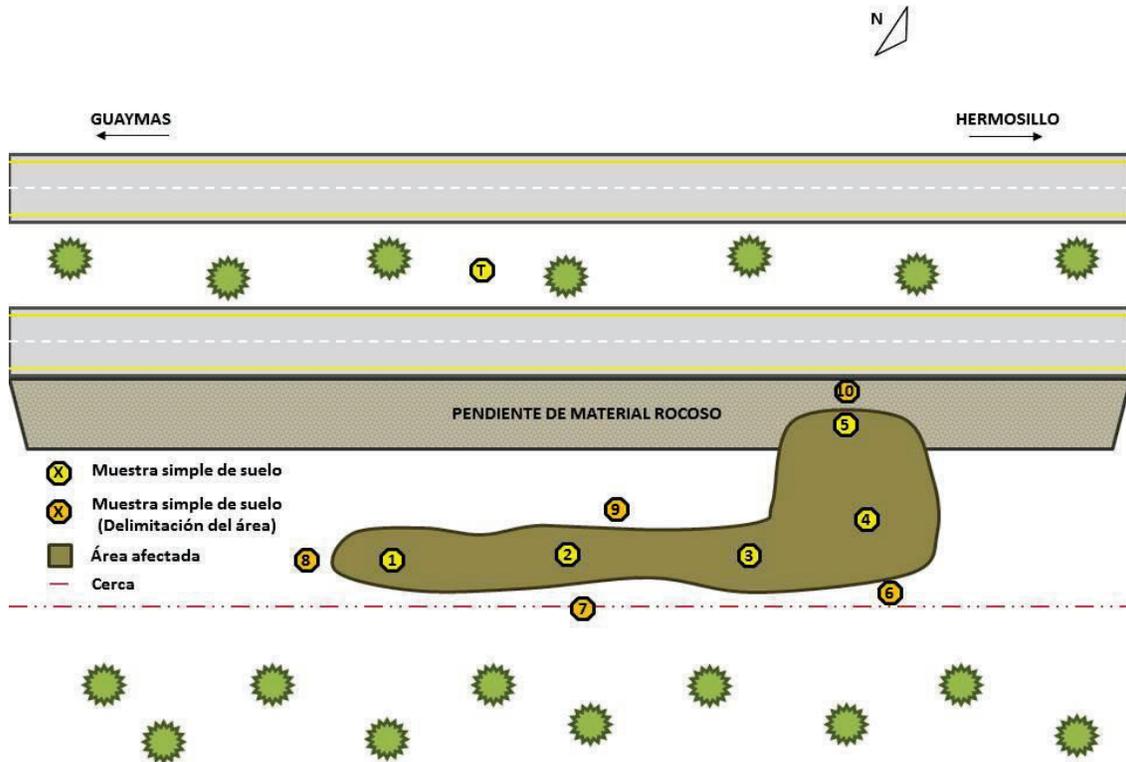
REPRESENTACIÓN GRÁFICA DE PUNTOS DE MUESTREO

Las muestras fueron tomadas en el área afectada, así como en la periferia de la misma.

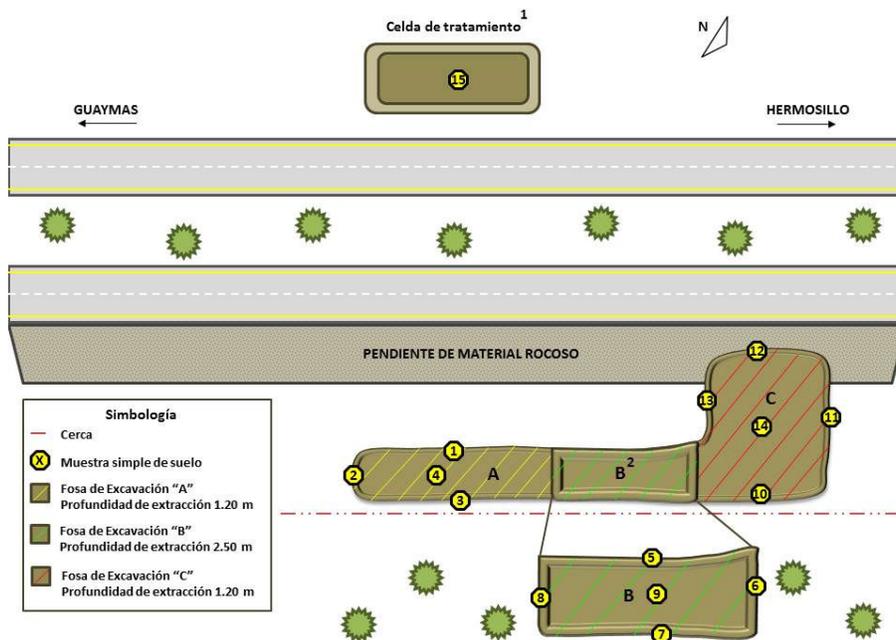
6.3 Croquis del sitio (puntos de muestreo).

² Debido a que la fosa de excavación "B" se extraerá a mayor profundidad que las fosas "A" y "C", se propone tomar 04 muestras en la pared de dicha fosa (B), así como 01 muestra en el fondo de la misma.

¹ El lugar donde se construirá la celda de tratamiento se gestionará con Secretaría de Comunicaciones y Transportes (SCT).
