# **INTEGRACIÓN DE SERVICIOS AMBIENTALES & LIMPIEZA INDUSTRIAL**

## **CARACTERIZACIÓN DE SITIO AUTO LÍNEAS ARMEX, S.A. DE C.V.**

**Sin. 1259597-16**

Derrame de aproximadamente 1,500 L de Turbosina, en el Km. 73 + 200 de la Carretera No. 02 Ascensión – Agua Prieta, tramo Janos – Puerto San Luis, municipio de Janos, estado de Chihuahua.

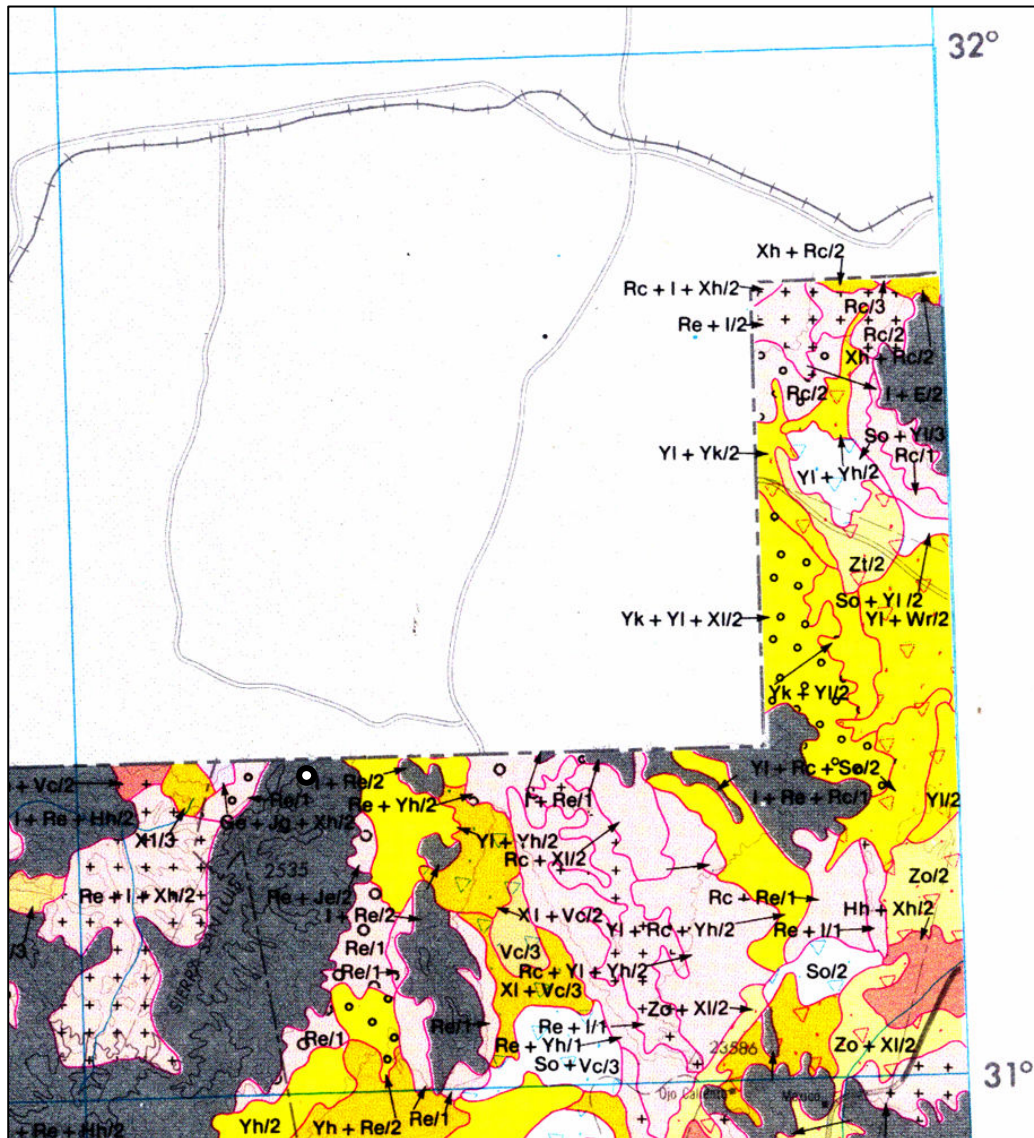
Figura Ilustrativa No. 1.5. Coordenada del sitio de derrame y su correspondiente tipo de suelo.

Lo anterior aunado, a que en el sitio se observa la presencia de suelo tipo arcilloso, limoso con presencia de abundante piedra de diversos tamaños, además de observarse la denominada piedra lisa a profundidades que oscilan entre 1.00 m y 1.20 m., siendo de color olivo pálido, en el cual se encuentra material consolidado (compactado).

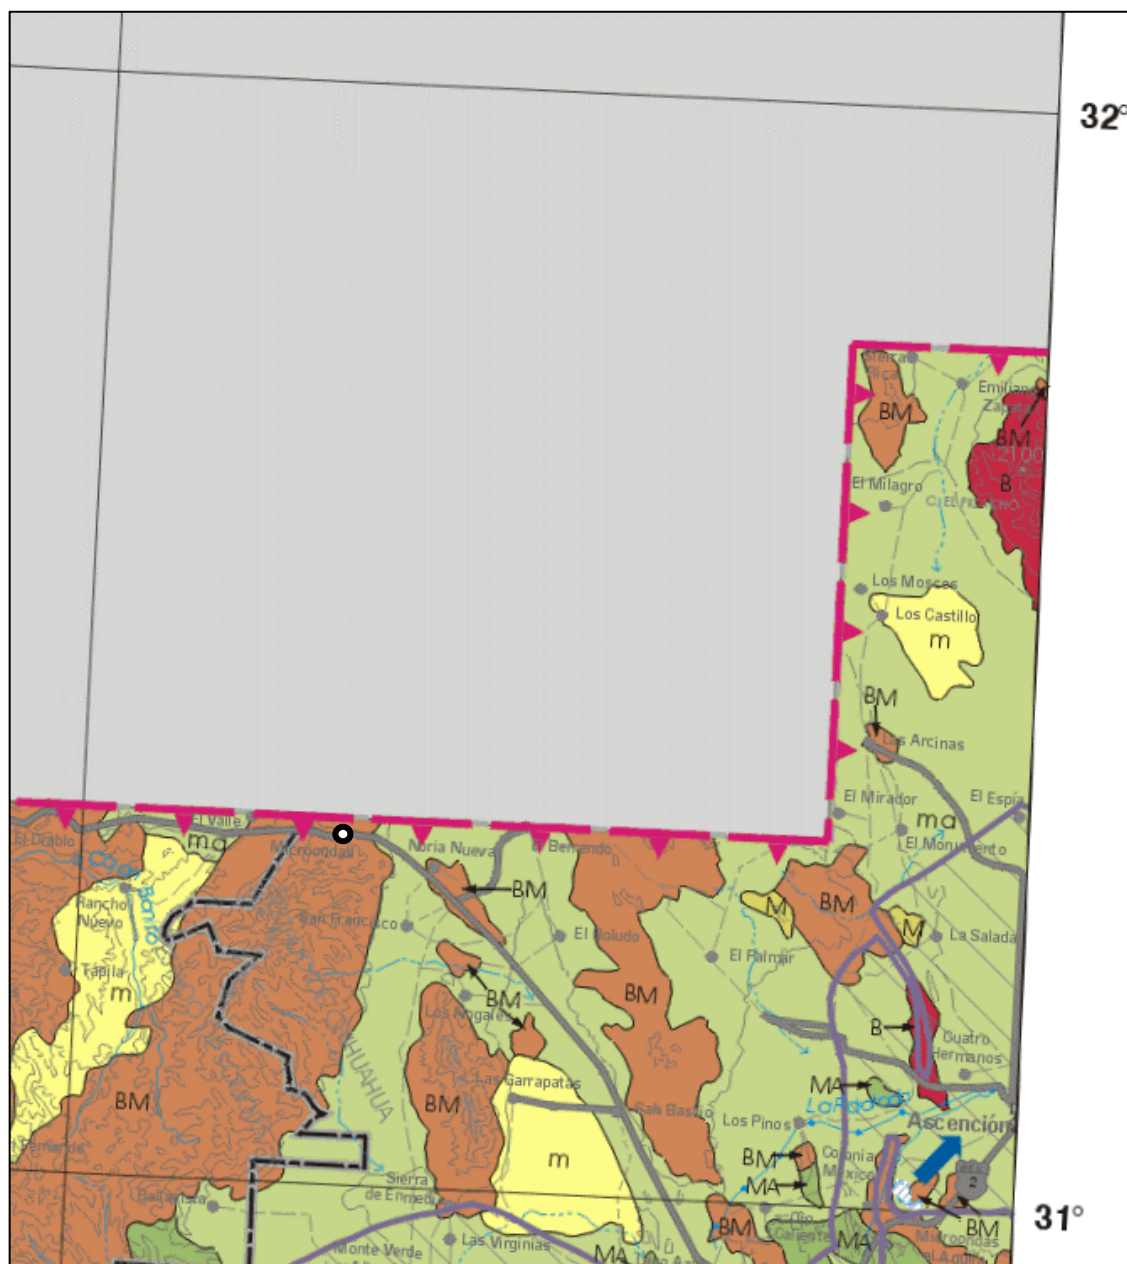
Figura Ilustrativa No. 1.6. Coordenada del sitio de derrame y su correspondiente hidrología subterránea.

Según la Carta de Aguas Subterráneas 1: 1 000 000 Hermosillo del INEGI (Instituto Nacional de Estadística y Geografía), la zona del derrame presenta un tipo de **material consolidado** con posibilidades de infiltración **baja media**, sin embargo durante las visitas se pudo observar en campo que el sitio presenta dos tipos de infiltraciones, hacia el lado Oeste del punto de impacto (con dirección hacia el dren pluvial) se observa una infiltración alta, por otro lado el resto de la mancha con dirección hacia el Este (hacia Janos, Chihuahua) presenta una infiltración media-alta, esto de acuerdo con los resultados del Muestreo Inicial (Ver Figura 1.6.).

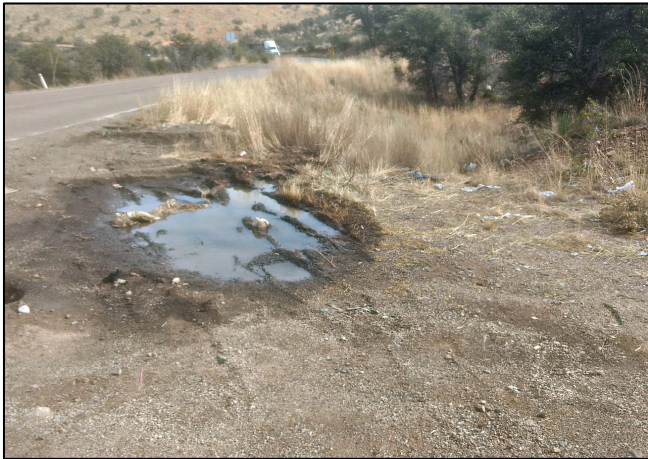
1.- Ubicación del sitio del accidente en el Km. 73 + 200 de la Carretera Federal No. 02, Ascensión - Agua Prieta, tramo Janos – Puerto San Luis, municipio de Janos, estado de Chihuahua.

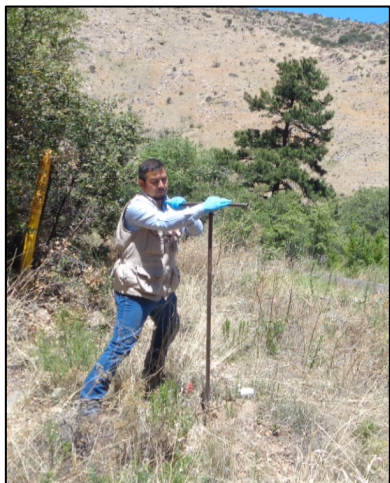
3. Con ayuda del Hand Auger de acero inoxidable se tomaron muestras en el área afectada.

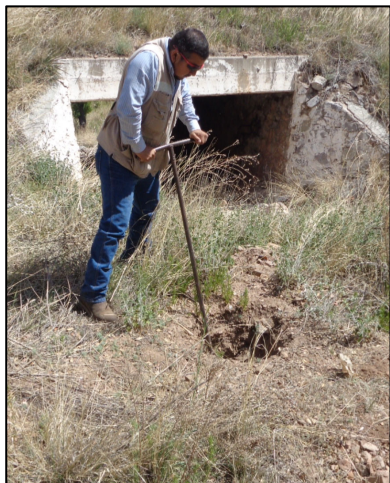
7. Se tomaron muestras a diferentes profundidades con ayuda del Hand Auger.

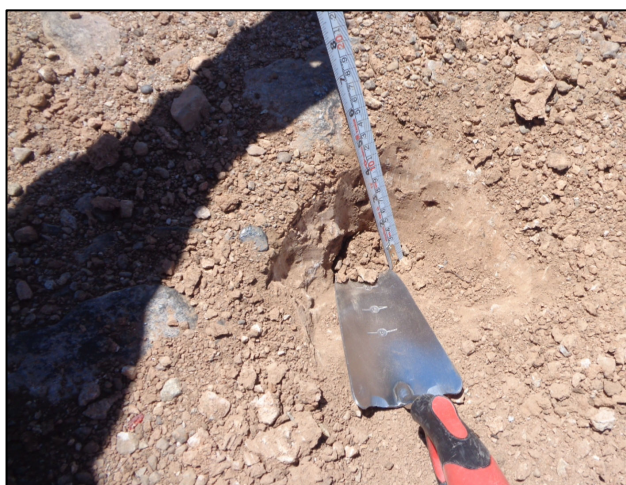
9. Toma de muestra testigo, con ayuda de espátula de acero inoxidable.
