## **PROGRAMA DE REMEDIACIÓN**

**SERVICIO ESPECIALIZADO VELÁZQUEZ, S.A. DE C.V.**  
**Sin. 131807-16**

Derrame de aproximadamente 33,502 L de Turbosina, en el Km. 57 + 500 de la Carretera (905) Francisco Escárcega – Champotón, tramo Francisco Escárcega – Champotón, municipio de Champotón, estado de Campeche.

Monterrey, Nuevo León, septiembre de 2018

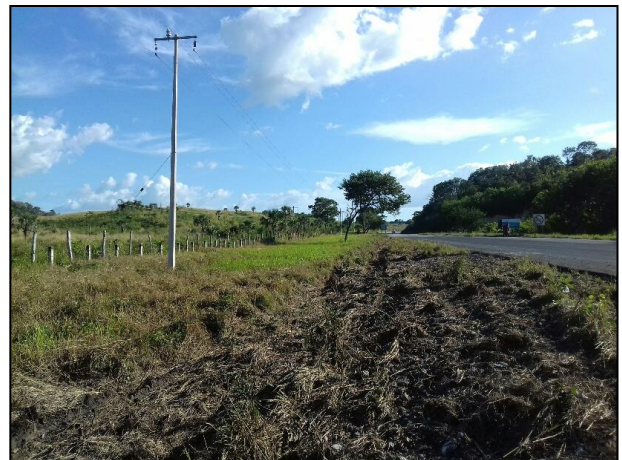
4.- En los alrededores de la zona afectada se encuentra postería de CFE con cableado eléctrico.

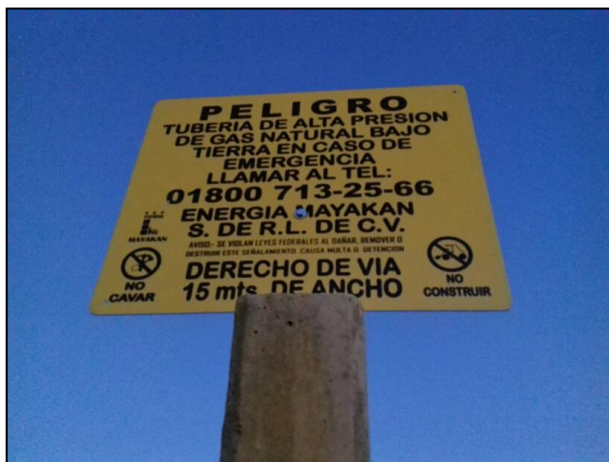
5.- En los alrededores se observaron avisos de presencia de paso de tuberías de alta presión.

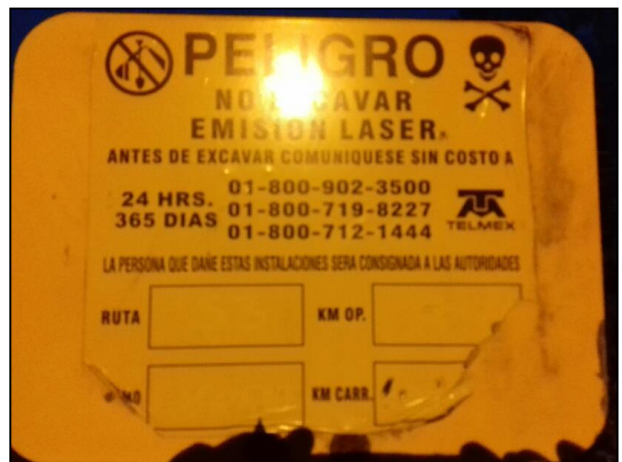
6.- En los alrededores se observó avisos que indican la presencia del paso de fibra óptica.

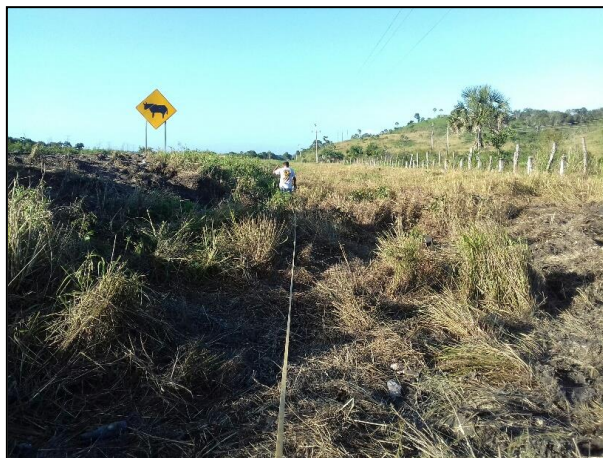
8.- Determinación del polígono de la zona afectada con el hidrocarburo (Turbosina)

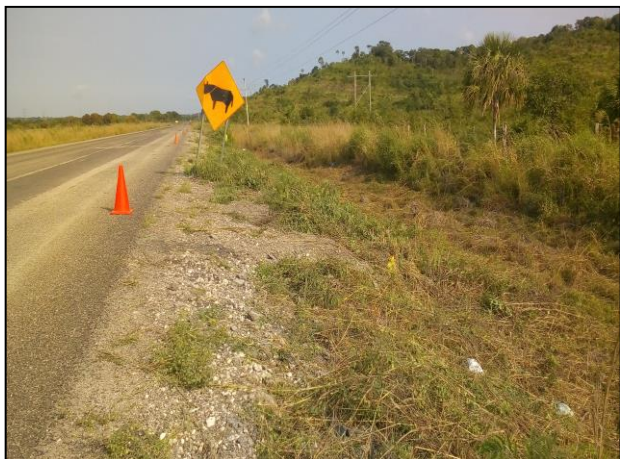
1.- Se colocó señalización preventiva en el sitio en estudio.

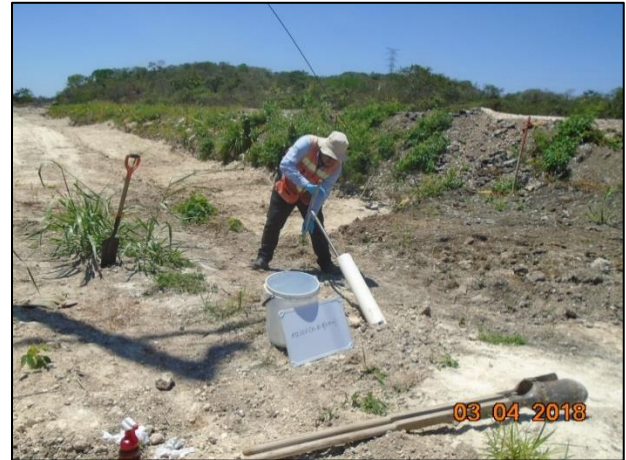
2 – Se tomaron muestras en la pared de la fosa de excavación con apoyo del Hand Auger.

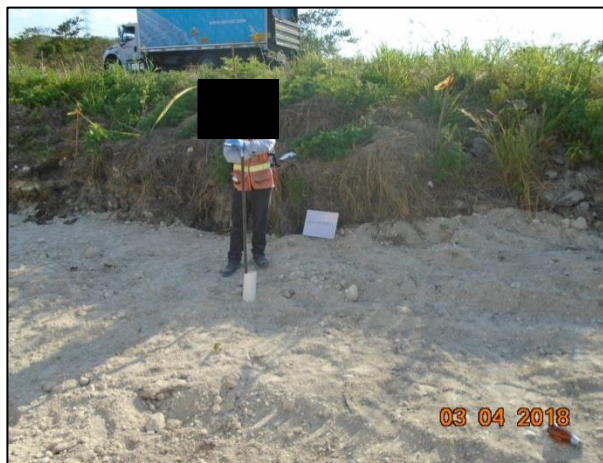
3 – Se tomaron muestras en el fondo de la fosa de excavación.

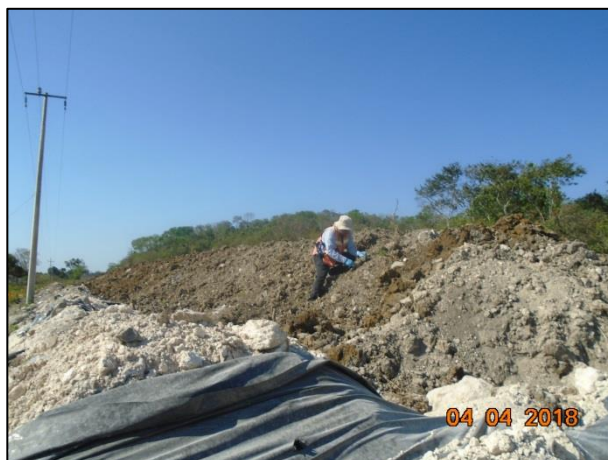
5 – Las muestras superficiales se tomaron con ayuda de una espátula de acero inoxidable. Toma de muestras en la celda provisional

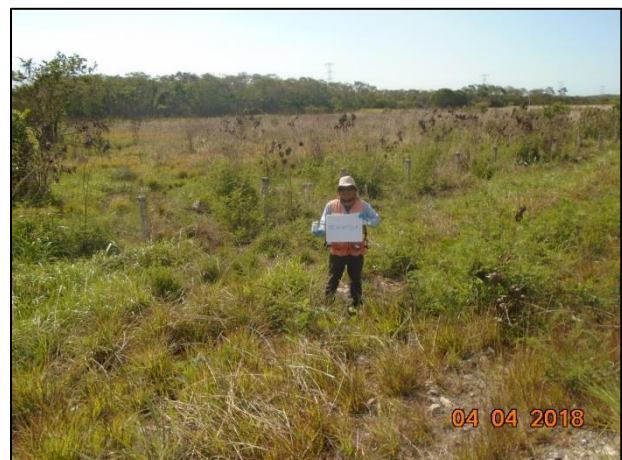
6 – Se tomó la muestra testigo fuera del área afectada.

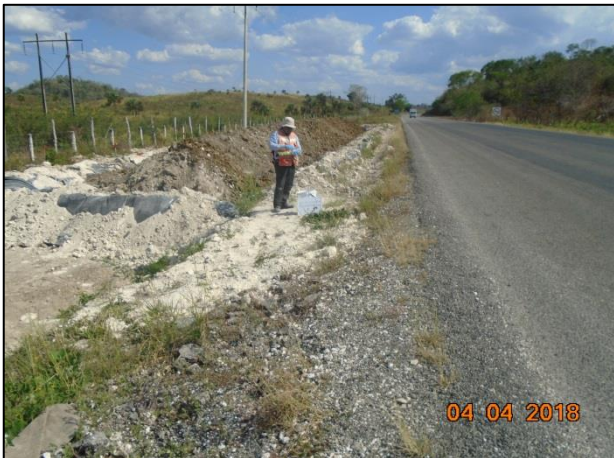
7 – Se tomaron muestras en la periferia de la fosa de excavación a diferentes profundidades.
