## **PROGRAMA DE REMEDIACIÓN**

**ROYAL TRANSPORTS S.A. DE C.V.**

**Sin. 328591-18**

Km. 006 + 200 de la Carretera (410), Ciudad Guzmán – Colima, tramo  
El Trapiche – Colima, municipio de Colima, estado de Colima

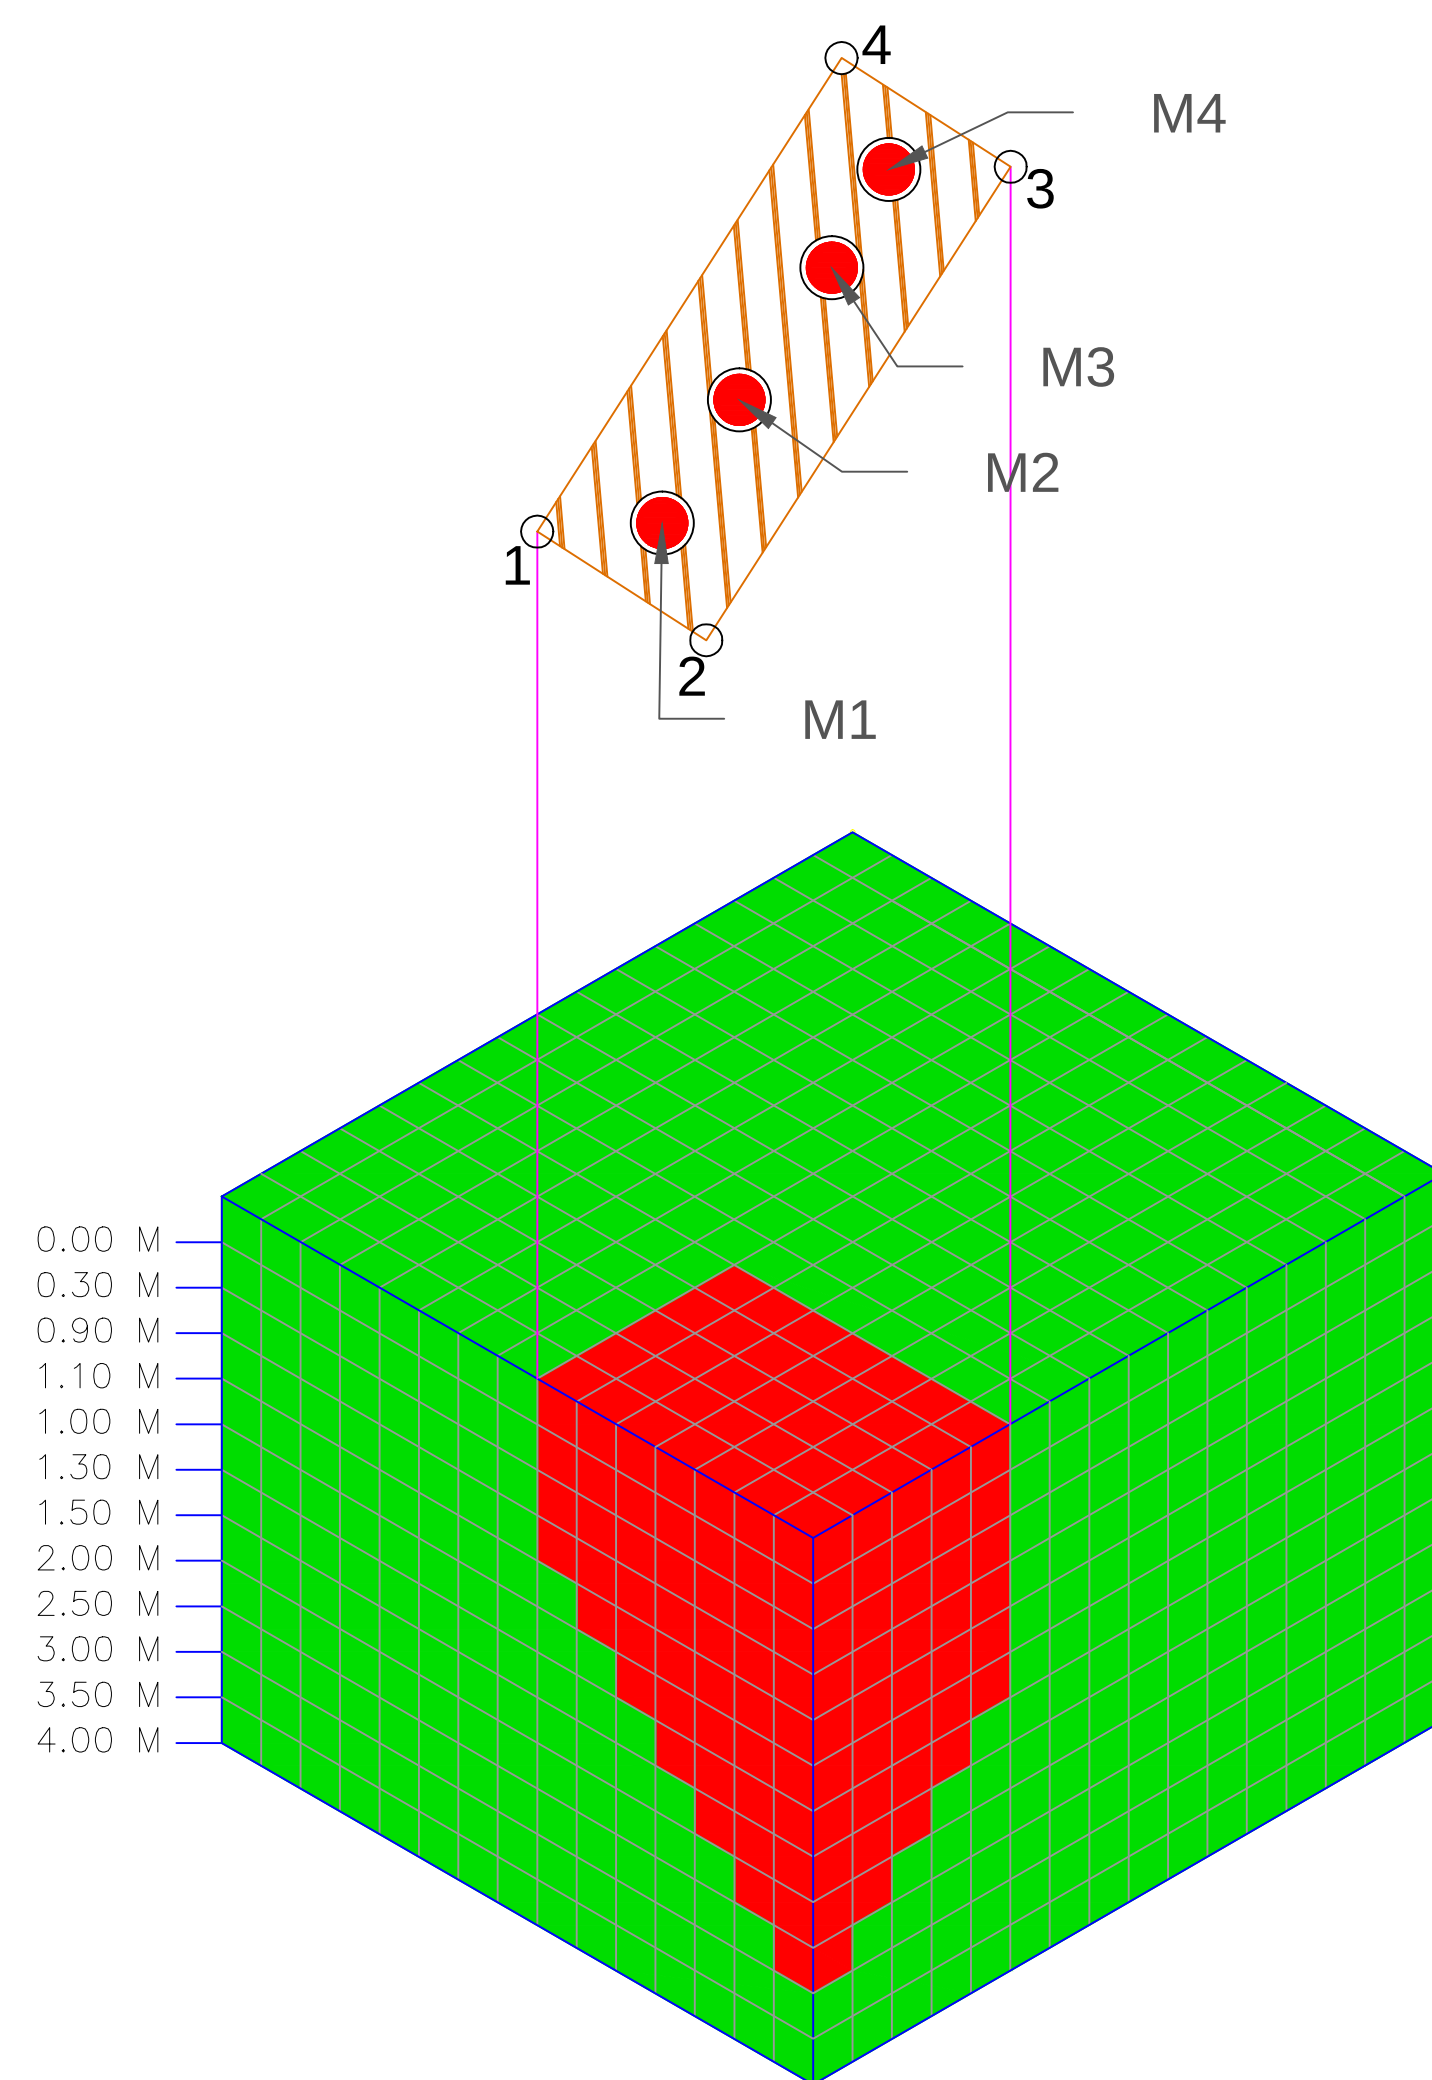
## ZONA AFECTADA POR EL DERRAME

Con la información arrojada del levantamiento topográfico la cual indica un área total dañada de 70 m<sup>2</sup> por donde el hidrocarburo se desplazó y se infiltró; las características del suelo afectado, las condiciones del sitio en estudio, las labores de emergencia realizadas en el mismo y los resultados obtenidos de los análisis de las muestras recolectadas en éste, señalan la efectividad de dichas labores corroborando con lo anteriormente expuesto, la correcta delimitación del área y volumen dañados ya que los resultados obtenidos de las muestras tomadas en el área dañada se encuentran por encima de los Límites Máximos Permisibles (LMP) establecidos en las Tablas No. 2 y 3 de la NOM-138-SEMARNAT/SSA1-2012 para Hidrocarburos Fracción Ligera (HFL) y Benceno, Tolueno, Etilbenceno y Xilenos (BTEX), sin embargo los resultados obtenidos en los análisis correspondientes a Hidrocarburos de Fracción Ligera como de Benceno, Tolueno, Etilbenceno y Xilenos (BTEX) para muestras tomadas la profundidad de 3.00 m dentro del área dañada, así como las muestras tomadas en la periferia de la misma están dentro de los Límites Máximos Permisibles (LMP), conforme a los valores establecidos en las Tablas No. 2 y 3 de la de la noma en mención, considerando un uso de **suelo Agrícola**.
