Reporte 1Q 2019

Cumplimiento de Contratistas y Subcontratistas

Abril de 2019

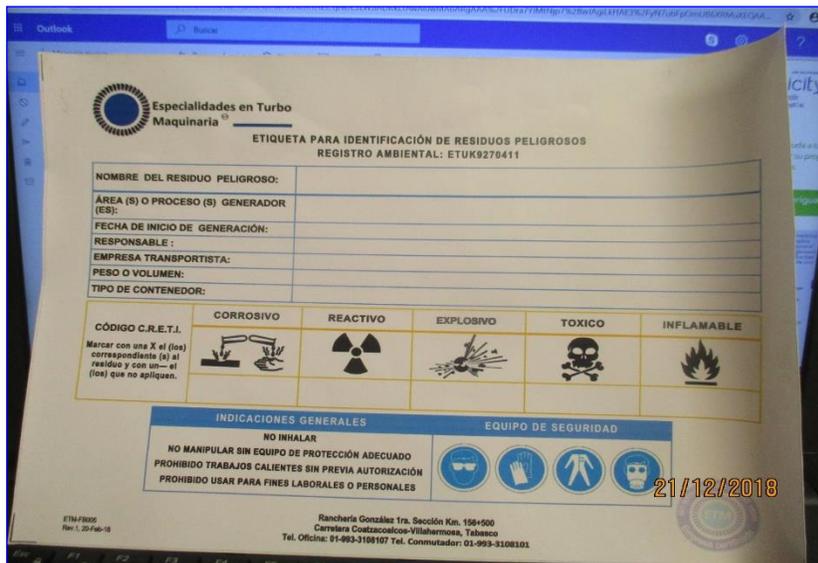
Modificación de las etiquetas propuestas para la comunicación de riesgos por el manejo de residuos peligrosos. Se cambió el símbolo de reactividad propuesto por el que corresponde, se cambió el apartado de “fecha de inicio” por “fecha de generación”, así como la fecha de ingreso y salida del almacén temporal, se incluyó pictograma de botas y el sistema armonizado (comunicación de riesgos NOM 018 STPS 2015).

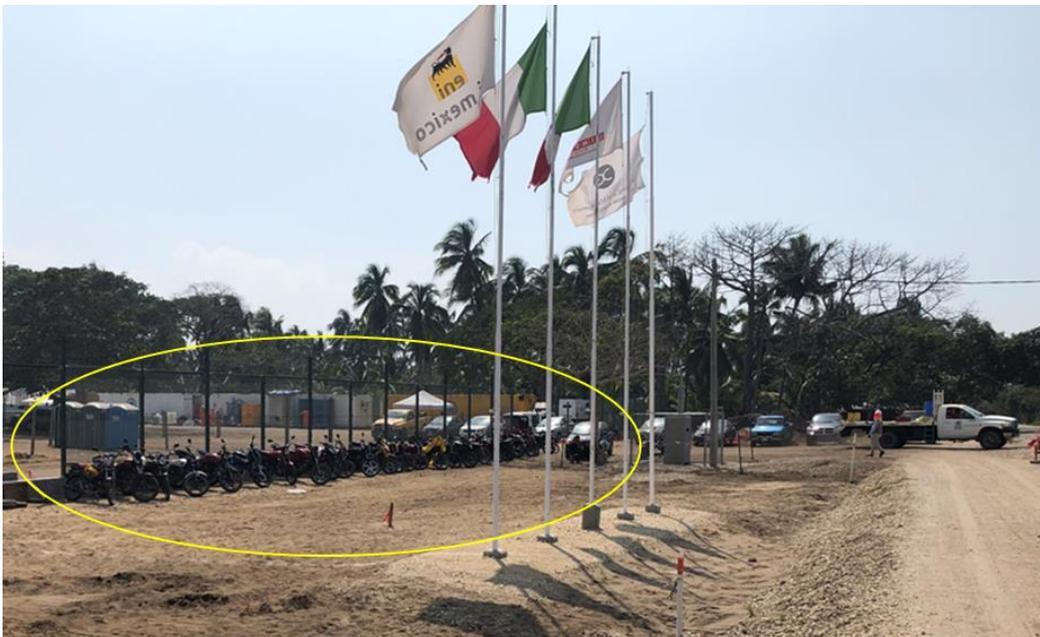
Desde el momento que se realizó la visita, se les comento a los Supervisores y Coordinadores las medidas y recomendaciones a diferente escala que deben implementar en el proyecto con base en el marco legal y normativo, algunas se hicieron en tiempo real otras están en proceso de cierre. Estas inspecciones de evaluación y visitas de aseguramiento en los sitios del proyecto Onshore – Offshore, permiten ante una eventual Inspección Federal, Estatal o Municipal, minimizar o mitigar riesgos para prevenir procedimientos administrativos, multas, sanciones hasta el cierre temporal o permanente del proyecto. El martes 19 se identificó que las motos se estacionaban de forma incorrecta, se hizo la observación de estacionar las motos de frente para evacuar oportunamente en caso de emergencia, el día jueves 21 se hizo la corrección, como se muestra en la imagen:

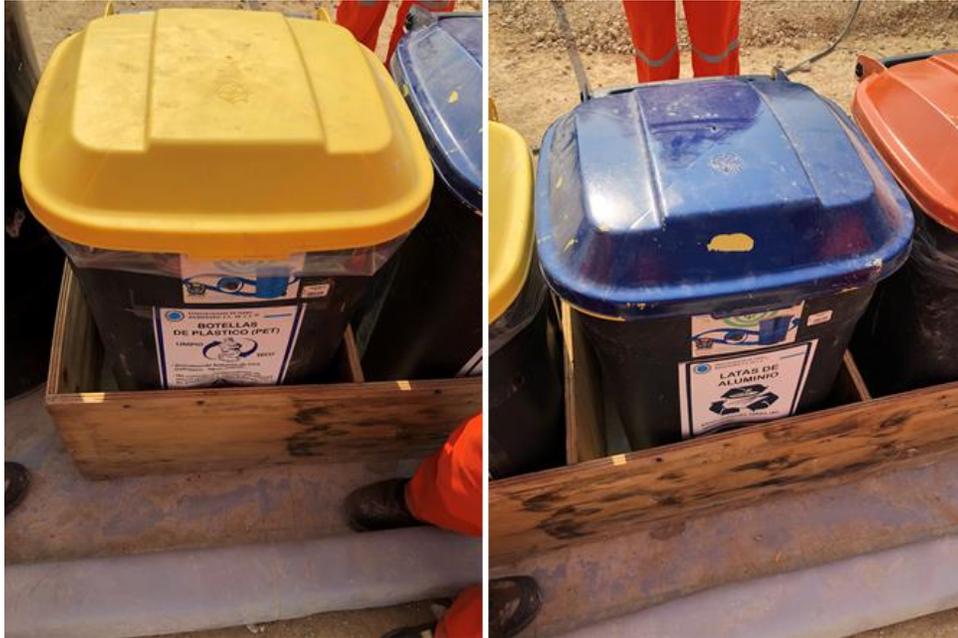
Así como se observaron áreas de oportunidad y se atendieron oportunamente, también se ha reiterado reforzar el manejo integral de residuos y materiales peligrosos, el almacén temporal de residuos peligrosos cuenta con lo mínimo indispensable para funcionar, sin embargo requiere de asignar responsable, tener un control de acceso, nivelación del piso, cubrir con lamina para evitar que la lluvia genere más residuo peligroso, colocar tapón en fosa de contención, retirar hojas de control de seguridad que no corresponden al almacén, segregar residuos correctamente, no mantener residuo peligroso fuera del almacén, uso apropiado de tambos metálicos para disponer residuo peligroso, llenar y colocar etiquetas correctamente, colocar correctamente los tipos de residuos peligrosos que se generan en la bitácora correspondiente, etc. Estas acciones han sido atendidas en sitio en coordinación con las partes involucradas.

La segregación de residuos sólidos urbanos se continúa realizando en las áreas del proyecto; otra observación fue indicar que la generación de escoria y/o rebabas metálicas requería de una charola para evitar el contacto con el suelo, posteriormente se hizo la corrección para disponer este residuo como de manejo especial.

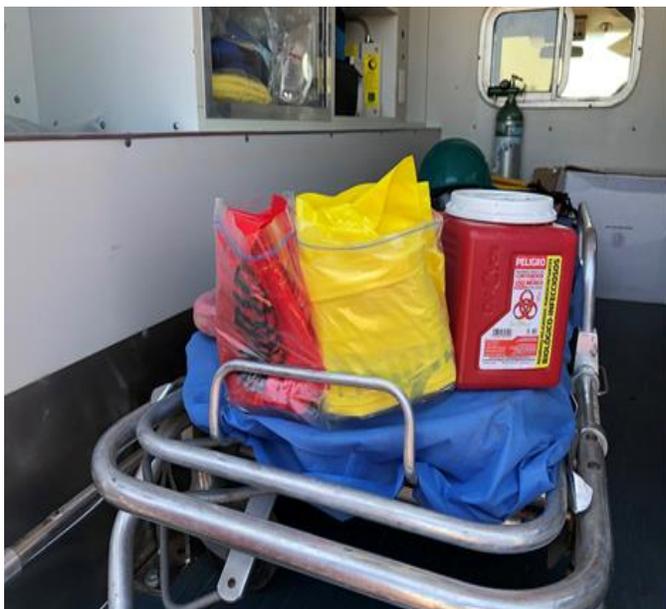
El arroyo sin nombre No. 2 es temporal, el proyecto de la línea lo cruza, respetando y delimitando la zona federal, cabe comentar que el flujo de lámina de agua no se interrumpe debido a la colocación de un tubo de conexión que atraviesa por debajo la línea del ducto. Se cuenta con permiso ante la CONAGUA y se han entregado los informes de avance de obra correspondientes del mes de enero y febrero. Respecto a la ambulancia en sitio, cuenta con los recipientes y bolsas de separación correspondientes al manejo de residuos peligrosos biológico infecciosos, así como con los antídotos correspondientes en caso de mordeduras de serpientes, arañas, alacranes, solo se hizo la recomendación de adquirir el antídoto de Coralmyl en caso de incidente con víbora coralillo, al respecto esta acción ya fue atendida con la adquisición del producto.

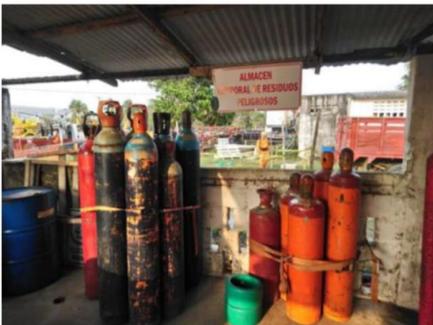
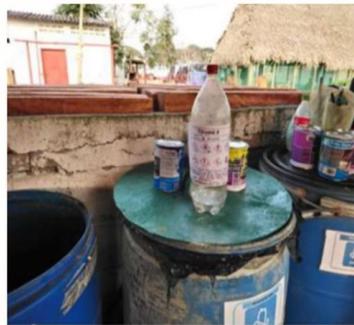
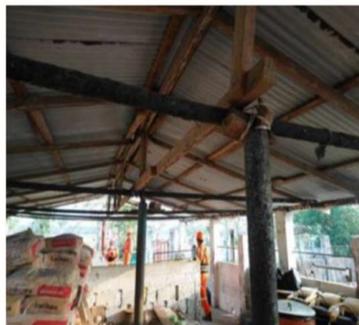
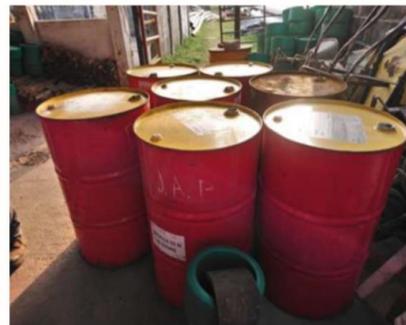
Identificación de Hallazgos:

b) Almacén con techumbre de lámina no tiene una fijación segura con los soportes de madera y tubos metálicos, el uso de diversos materiales y equipo al interior representa una incompatibilidad insegura, la compra o uso de tambos metálicos previamente utilizados con hidrocarburos para usarlos como estaciones de separación de residuos sólidos urbanos, no solo genera más residuo en la limpieza, también actos inseguros al cortar las tapas con filos punzocortantes oxidados y con generación de compuestos orgánicos volátiles, el riesgo de cortarse la piel o generar con el vapor un nivel de explosividad que al cortar la lámina, genere una chispa y con ello una explosión, representan actos y condiciones inseguras hacia los trabajadores que se pueden materializar en incidentes y/o accidentes.

- a) El almacén temporal de residuos peligrosos, no es el que se encuentra detallado en la fotografía, cierto es que el cartel así lo indica, pero el almacén temporal de residuos peligrosos fue aprobado con anterioridad a la fecha de la observación.

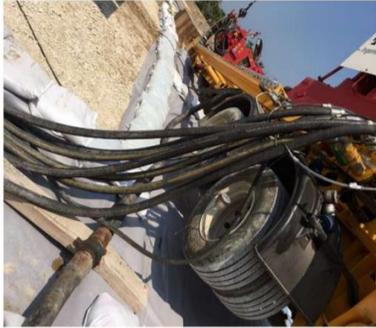
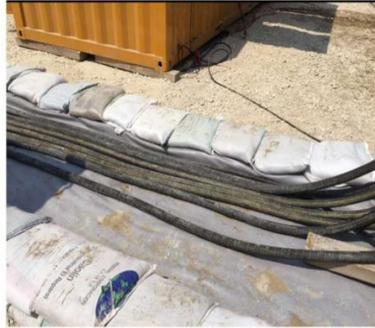
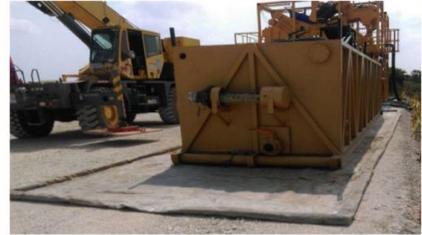
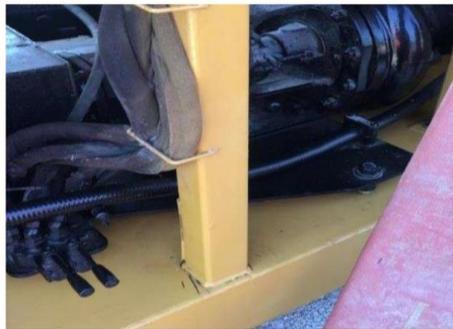
a) Equipos en el área de LTE y Pera 2A que presentan fugas de aceite lubricante gastado y aceite hidráulico que afectan el suelo somero; sin una supervisión oportuna, los eventos pasan desapercibidos y sin acciones que permitan prevenir afectaciones al entorno.

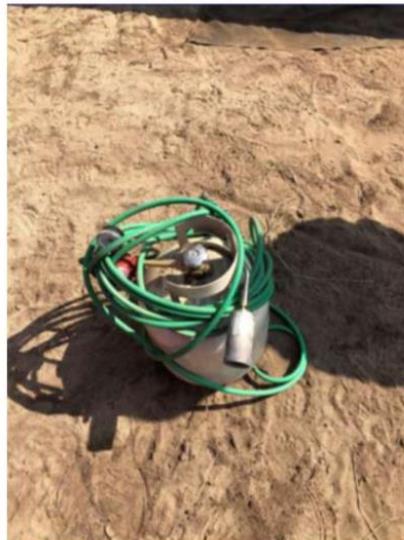
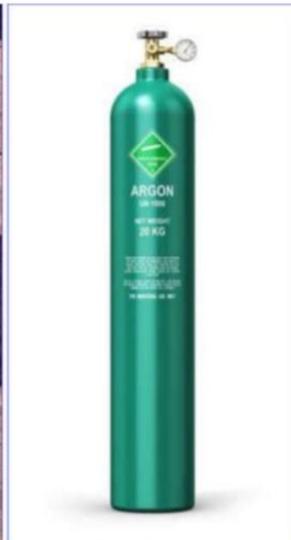
Cilindros presurizados – SAPURA/Arendal

a) Se requiere revisar el uso adecuado de cilindros para gas comprimido, en este caso el argón para soldadura. Generalmente el tanque de gas de 10 o 20 Lt de la primera imagen se utiliza para almacenar gas licuado de petróleo (LP) para uso doméstico, la segunda imagen muestra un cilindro apropiado para almacenar argón. El primer cilindro no tiene etiqueta de comunicación de riesgos en sitio, por favor referirse a la NOM 018 STPS 2015, así como a la NOM 027 STPS 2008.

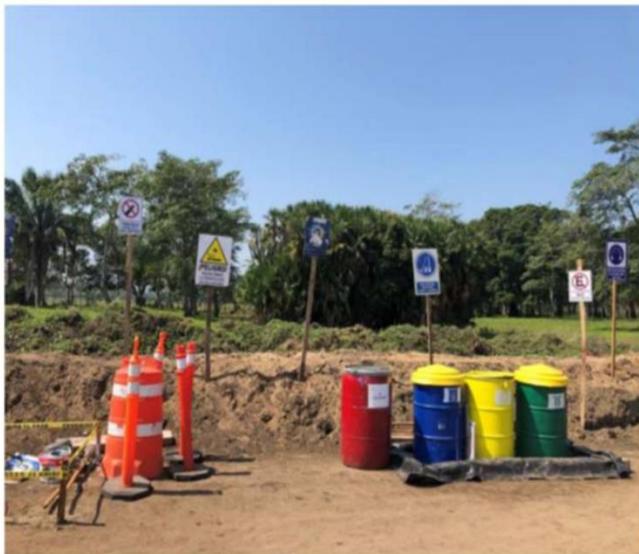
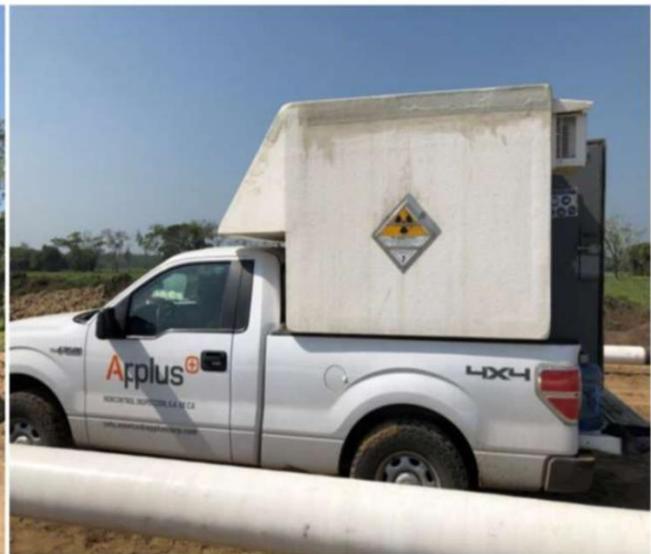
Uso de Fuentes Radioactivas – SAPURA/Arendal

a) Derivado de las actividades de soldadura y uso de fuente radiactiva, se debe tener control en las radiaciones ionizantes y no ionizantes, con base en las NOM 012 STPS 2012 y NOM 013 STPS 1993, respectivamente, así como los tool box meetings o pláticas conducentes para estos temas.

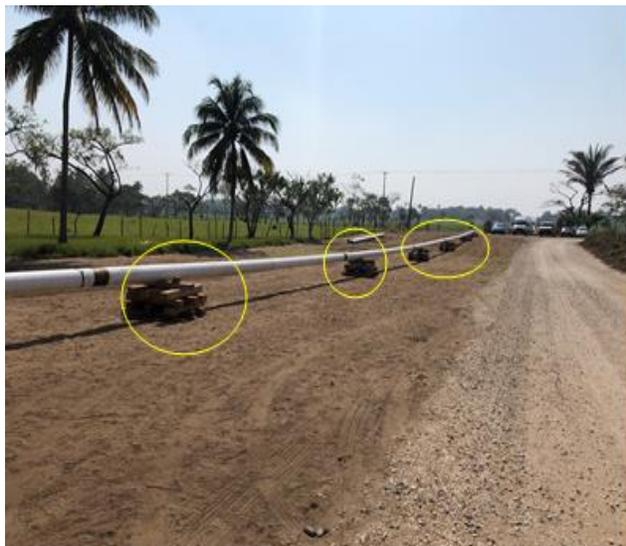
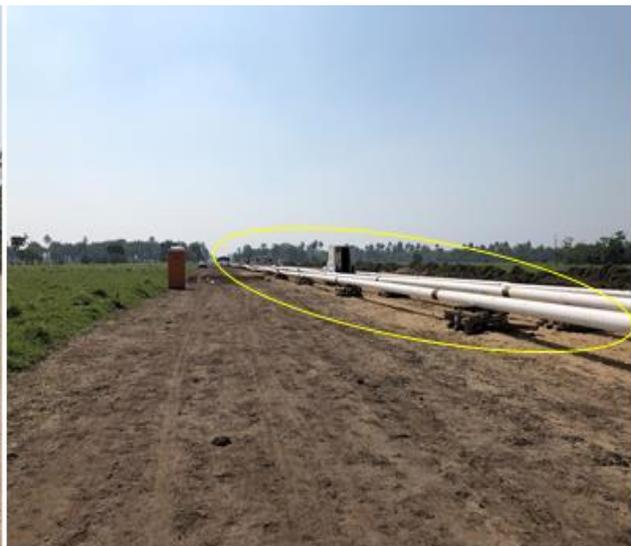
a) Se puede observar un número considerable de polines de madera forestal que se utilizan como soporte para la línea del ducto, se requiere por parte de ARENDAL brindar el pedimento, manifiesto o equivalente del transporte y sitio autorizado por parte de la SEMARNAT, CONAFOR, SERNAPAM, etc. donde se producen estos elementos forestales, así como del establecimiento formal que los vende. La posibilidad y riesgo de comprar madera en aserraderos o madererías donde se practica la tala clandestina, representa delitos en el Ámbito Federal y Estatal.

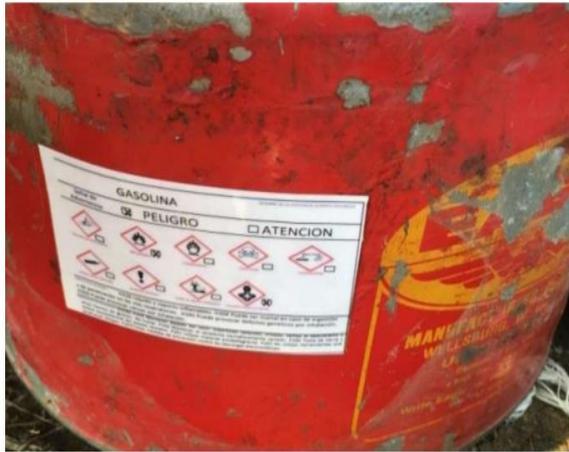
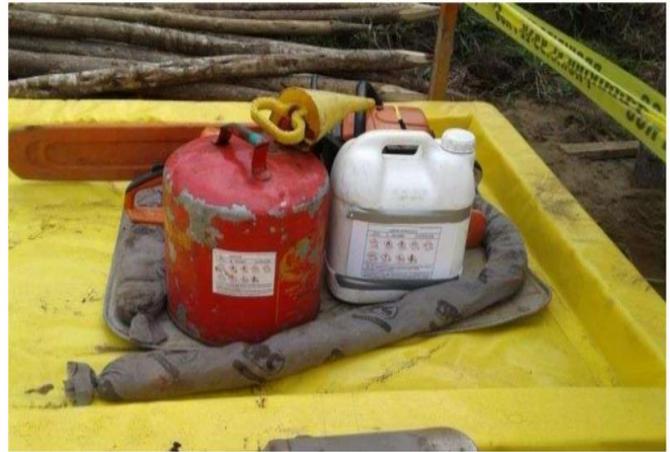
- a) El uso de recipientes de plástico para almacenar aceite gastado, diésel, etc. representa generar más residuo peligroso, así como un mayor riesgo de fuga y afectación al suelo por el tipo de envase que usualmente se utiliza en obra. Es conveniente utilizar envases metálicos que Grainger u otro tipo de comercializadora puede ofrecer para un manejo seguro del material peligroso.
- b) El vehículo orquesta en la Pera 2A, presenta fugas por goteo de aceite y combustible, colocar materiales combustibles en el compartimento de suministro de combustible, aunado a la impregnación de hidrocarburos, representa un mayor riesgo de incendio por alguna fuente de ignición.

- a) Se usaron envases metálicos para almacenar temporalmente materiales peligrosos como diésel, gasolina y/o solventes. El envase de plástico con la etiqueta de comunicación de riesgos se usa para materiales sin características de inflamabilidad.

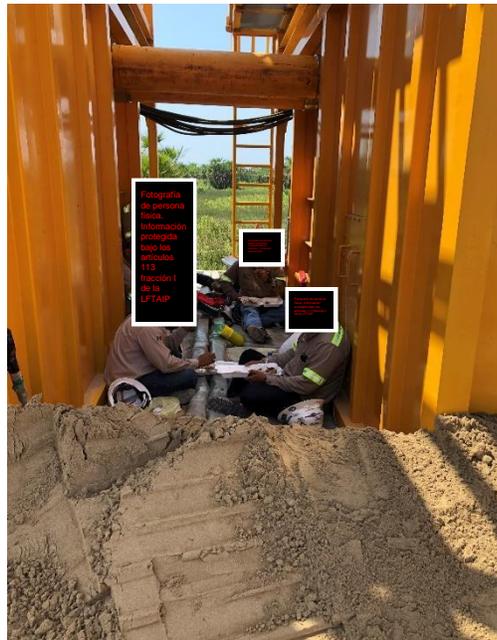
Área del Comedor – SAPURA/Arendal

- a) En materia de higiene es conveniente que la planeación de actividades integre la instalación previa del sitio de alimentos para los trabajadores, así como hacer conciencia con los trabajadores sobre la higiene y las áreas que son destinadas para los alimentos. Comer en condiciones de suelo, sin agua o gel antibacterial, así como presencia de insectos y serpientes cerca del ecosistema popal tular, representa un mayor riesgo de exposición hacia la salud de los trabajadores.

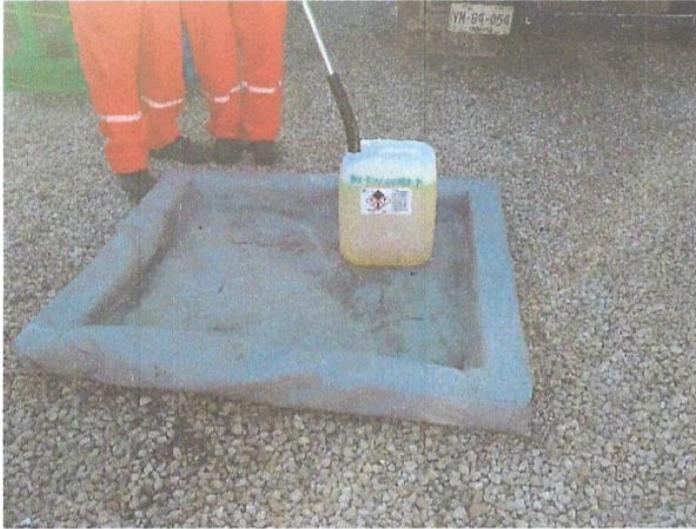
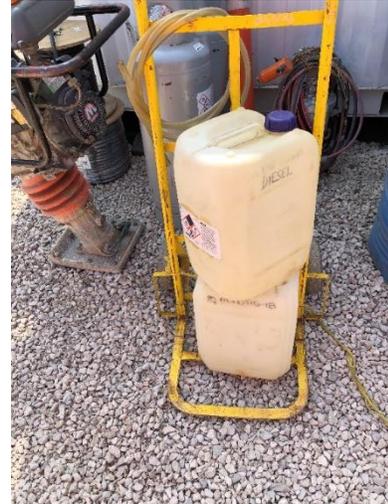
Uso de Bidones con Diésel – ETM - DG Impianti (ORF)

a) El uso de recipientes de plástico para almacenar Diésel es inadecuado ya que son recipientes inflamables y que generan una cantidad mayor de residuos peligrosos.

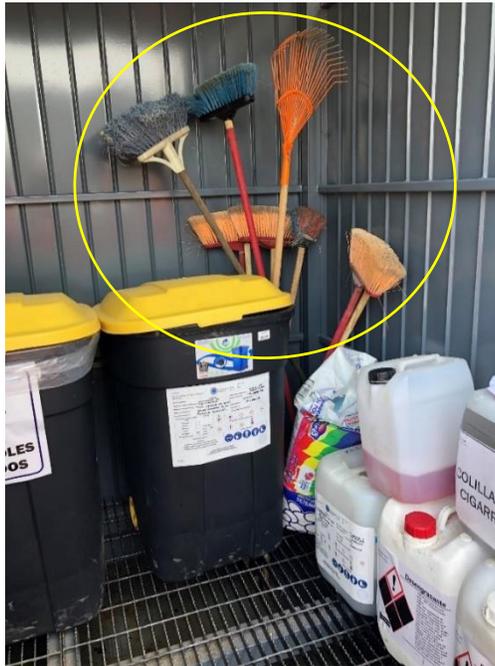
Almacén de Residuos Peligrosos

a) Almacenamiento de materiales distintos a los residuos peligrosos que deben ir en el almacén temporal.

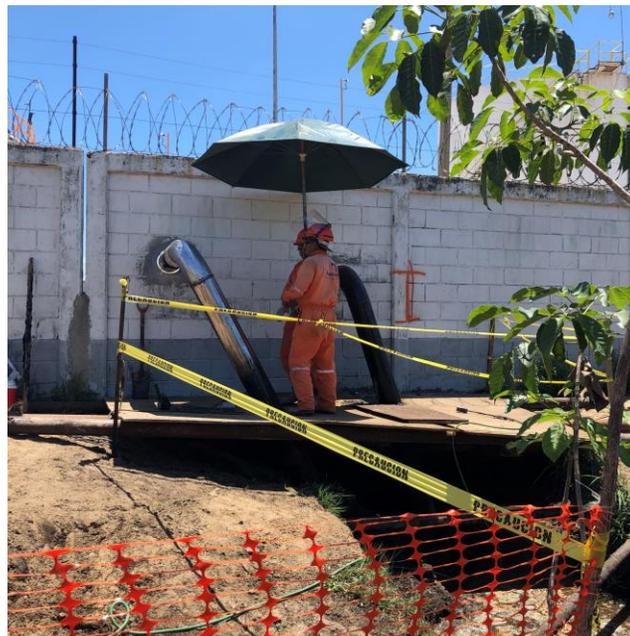
Se solicito al contratista reubicar la sombrilla para evitar contacto con línea energizada ubicada en la barda de PEMEX para protección de la Batería San Ramón.

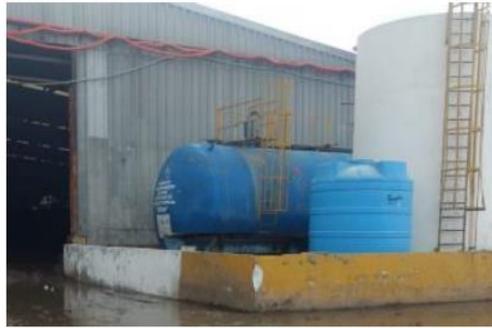
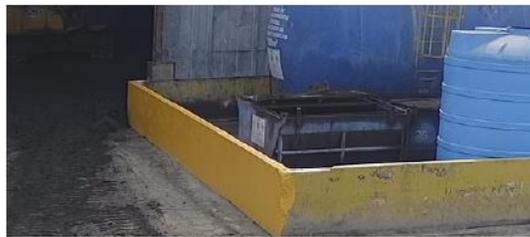
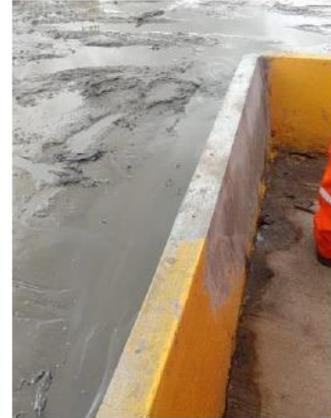
Evidencia de cumplimiento BIEECO

4.- Reparación del dique de contención que presentaba una ruptura en una de sus paredes de concreto, así como la reparación en el dique de la planta de agua.

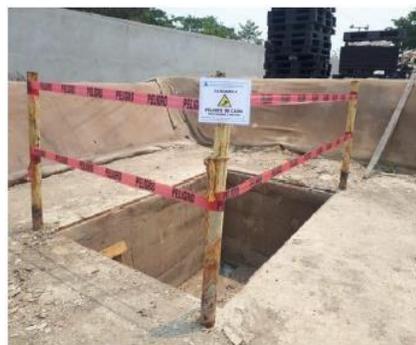
Se colocaron letreros de precaución en donde se especifica la profundidad de los cárcamos y el peligro del mismo.

Se realiza charla con personal Operativo.
