INFORME FINAL

**ESTUDIO DE CARACTERIZACIÓN PARA EVALUAR
CONTAMINACIÓN DE SUELO POR DERRAME DE GASOLINA
MAGNA POR SINIESTRO DE UN AUTOTANQUE EN LA
CARRETERA TOLUCA – CD ALTAMIRANO KM 75+500,
LOCALIDAD DE SAN SIMON GUERRERO, MUNICIPIO DE
TEMASCALTEPEC DE GONZALEZ, ESTADO DE MEXICO.**

CDMX, ENERO 2020

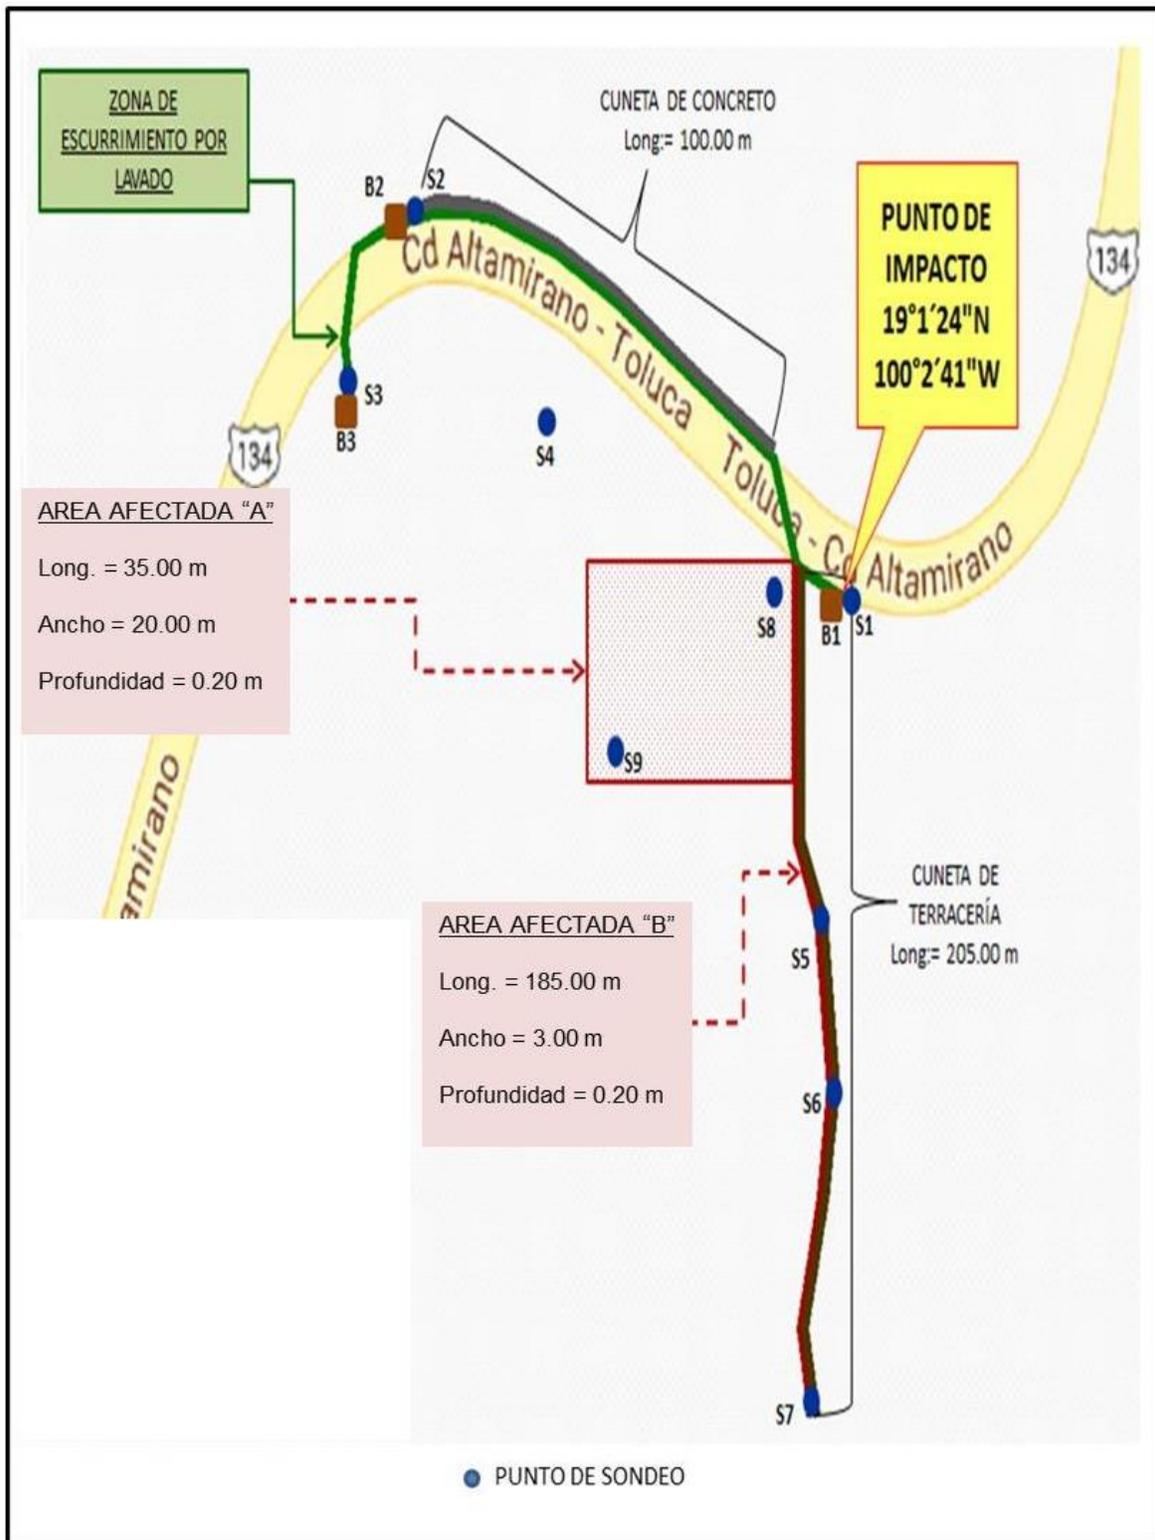
Figura 11. Ubicación de sondeos dentro de las áreas afectadas por el derrame de Gasolina

Con base en los sondeos realizados, se determinó dividir el área afectada en 2 secciones (*Tabla 4 y Figura 11*), las cuales tienen las siguientes dimensiones y profundidad máxima de posible afectación:

Sección	Longitud (m)	Ancho (m)	Superficie (m ²)	Profundidad promedio de Detección de HFL (m)	Profundidad donde no se Detecta HFL (m)
A	35.0	20.00	700.00	0.20	0.50
B	185.0	3.00	555.00	0.20	0.50

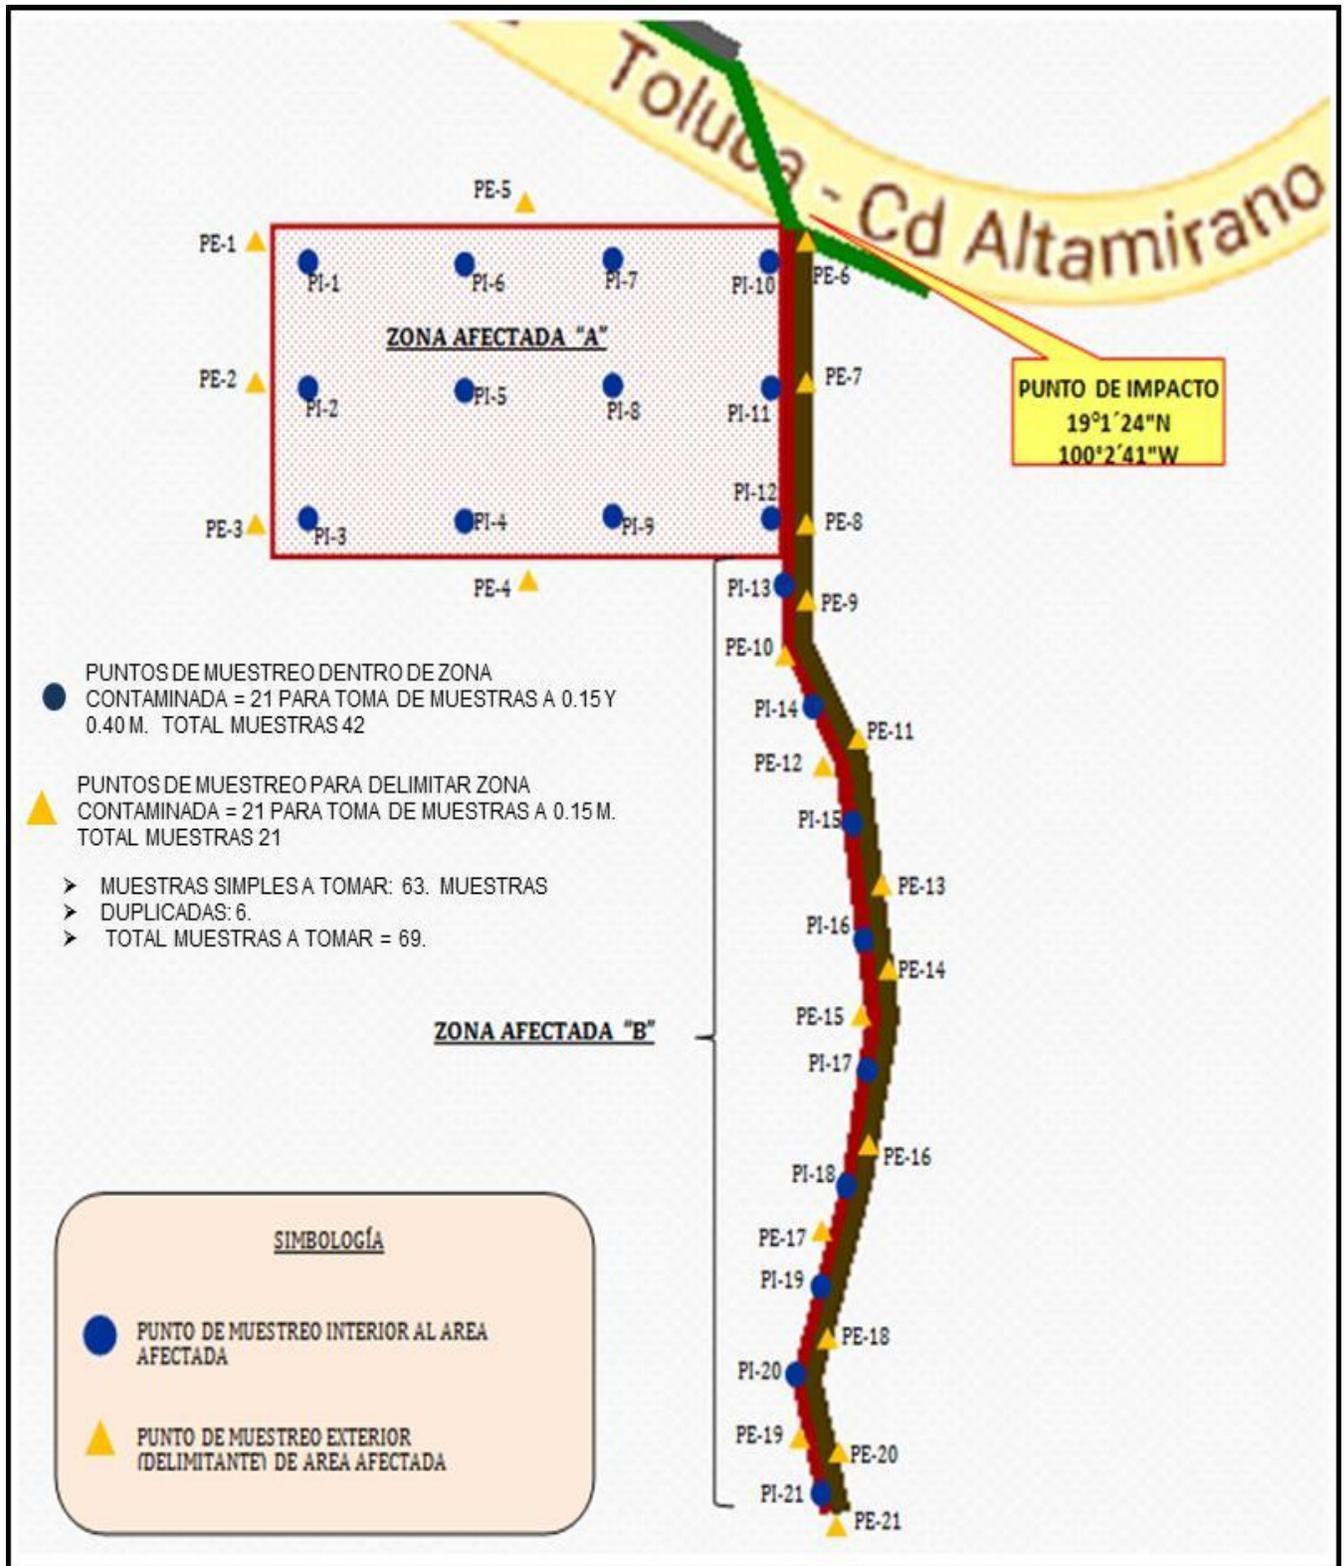
Figura 12. Ubicación de los Puntos de Muestreo dentro y fuera del área afectada

El criterio para la ubicación de Puntos de Muestreo en la Zona Afectada B, la cual corresponde al cauce de escurrimiento de una cuneta de terracería de 3 m de ancho y una longitud de 185 m, fue colocar dentro de la Pluma Contaminante 1 Punto de Muestreo cada 20 m para un total de 9 Puntos de Muestreo. Y también, para delimitar la pluma contaminante en esta Zona Afectada B, se colocó por fuera de la Pluma, al lado izquierdo y lado derecho del cauce de escurrimiento, puntos de muestreo cada 28 m de distancia para un total de 6 puntos en cada lado más 1 en la punta de la pluma contaminante (en total 13 Puntos de Muestreo para Delimitación).

En total se propuso ubicar 42 puntos de muestreo para la toma de 63 muestras de suelo para analizar en el laboratorio. Adicionalmente se tomarán 6 muestras duplicadas.

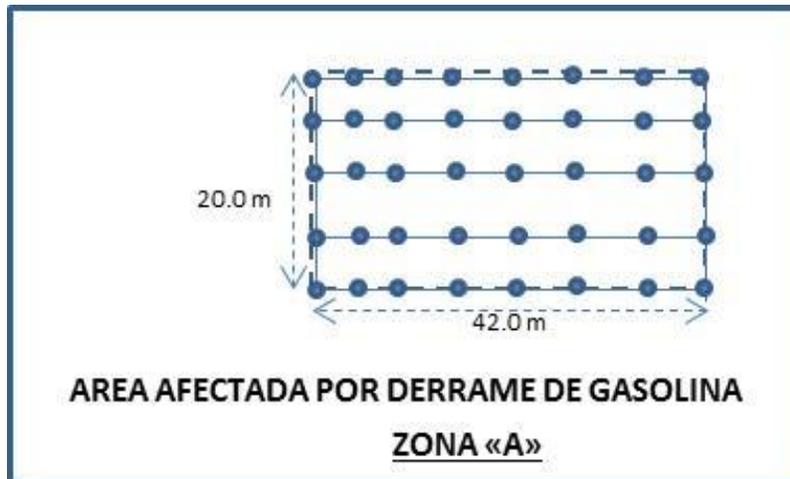
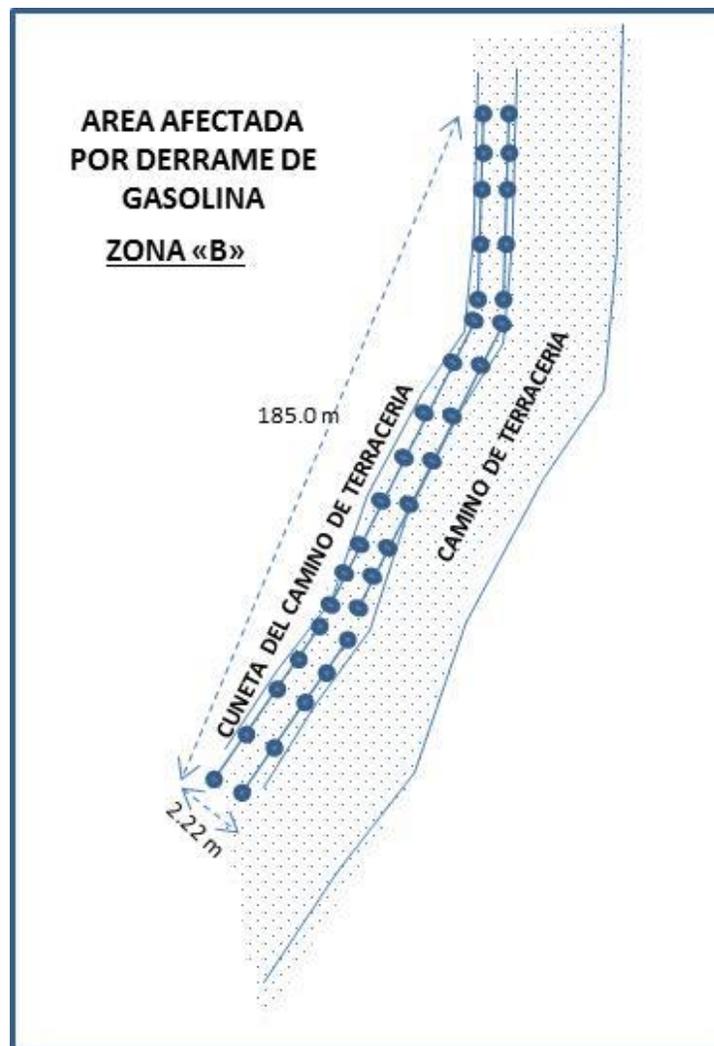
Figura 22. Dimensiones consideradas para la remediación

- Zona "A": 20 m largo X 42 m ancho = 840 m².
- Zona "B": 185 m largo X 2.22 m ancho = 410.7 m².

Se propone la instalación de pozos utilizando tubería de PVC cédula 40 de 2.0" de diámetro, ranurada a la profundidad a la que se identificaron los estratos con contaminación fuera de norma que en este caso aun cuando es a 0.20 m se colocarán a 0.35 m, en cada una de las zonas, y tubería lisa hacia la parte superior, se usará arena como filtro, un tapón de bentonita como sello arriba de la arena y una base de cemento en la parte superior.

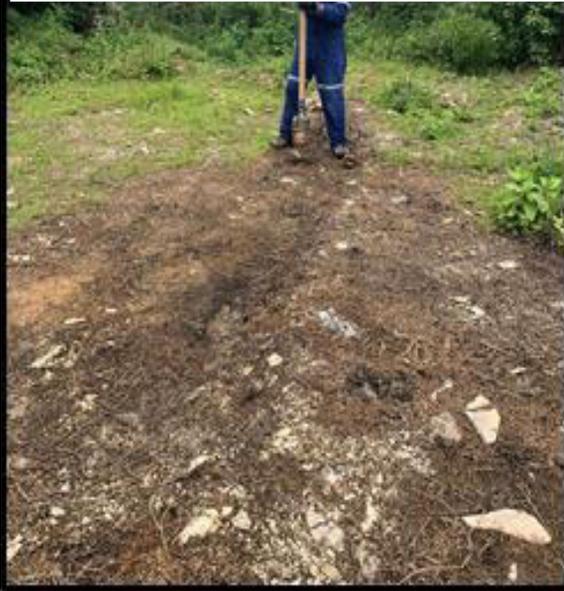
CAMINO DE TERRACERIA HACIA DONDE ESCURRIO LA GASOLINA (AREA AFECTADA "B") Y EL AGUA DE LAVADO

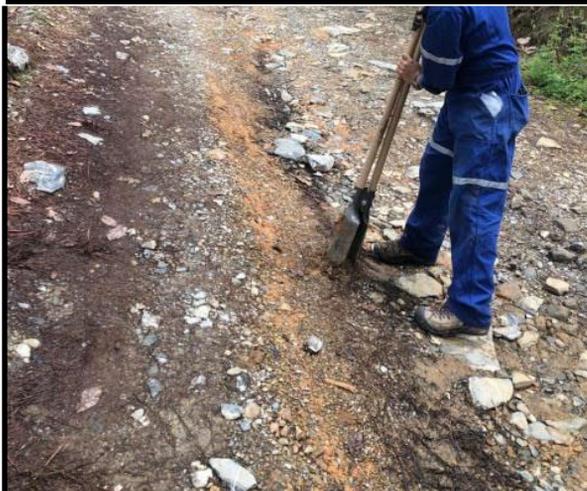
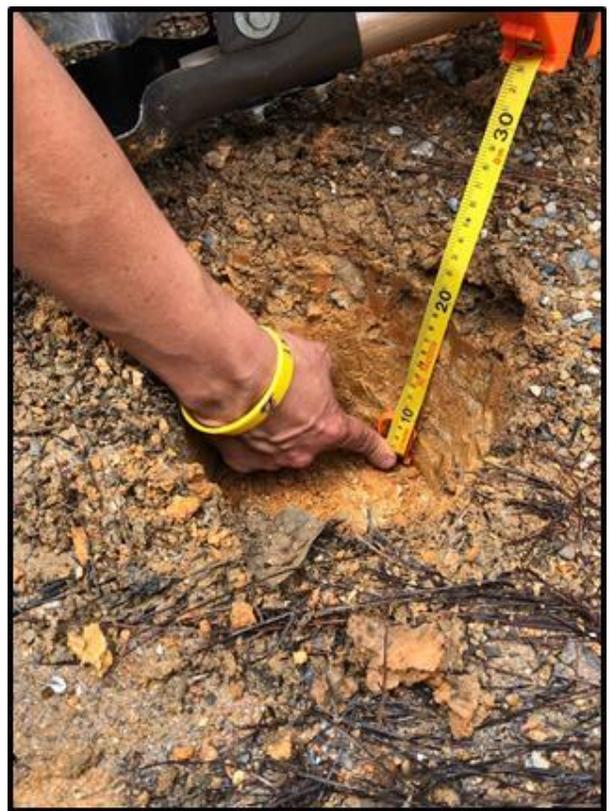
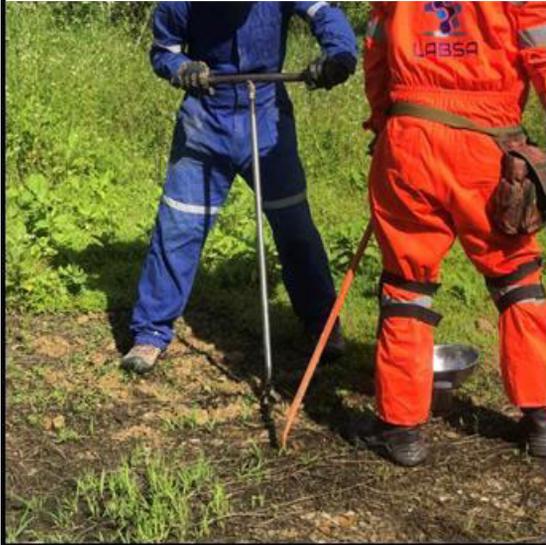
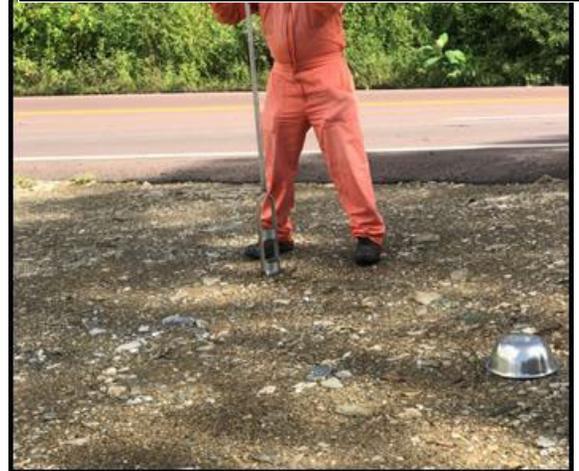
SONDEOS EN EL CAMINO DE TERRACERIA (AREA AFECTADA "B") POR DONDE ESCURRIO LA GASOLINA Y EL AGUA DE LAVADO PARA DETERMINAR PROFUNDIDAD DE PENETRACIÓN

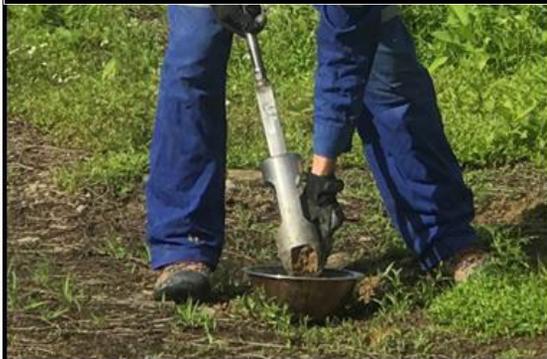
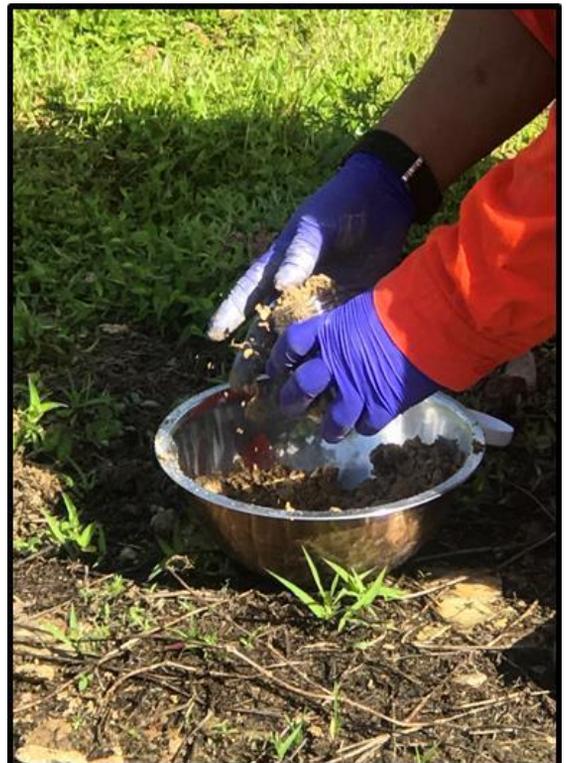
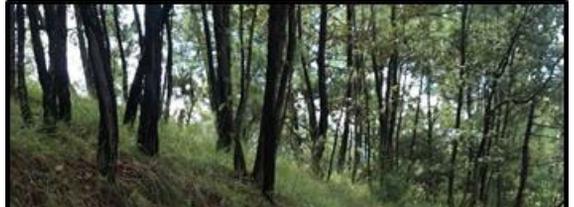
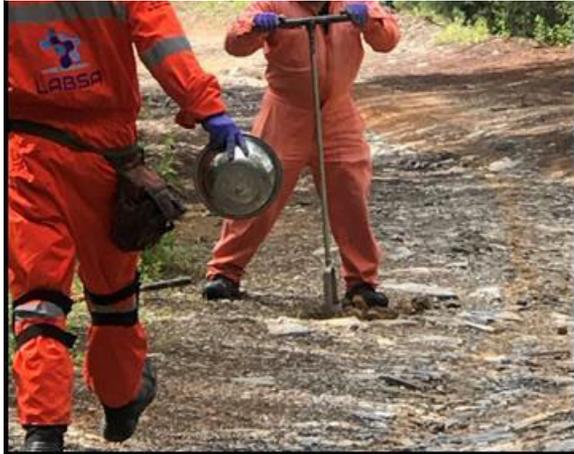
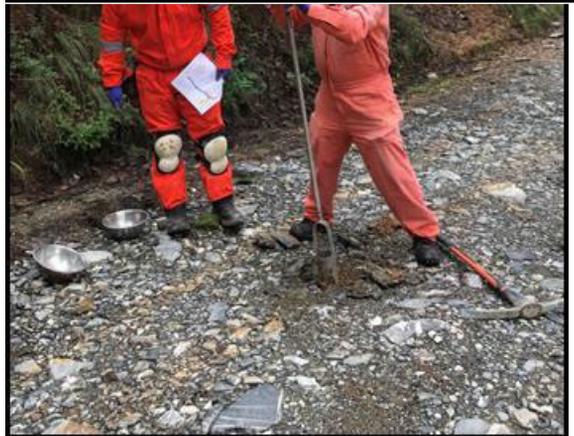
TOMA DE MUESTRAS EN AREA AFECTADA "A" (JUNTO A LA CARRETERA)
POR PERSONAL DEL LABORATORIO LABSA

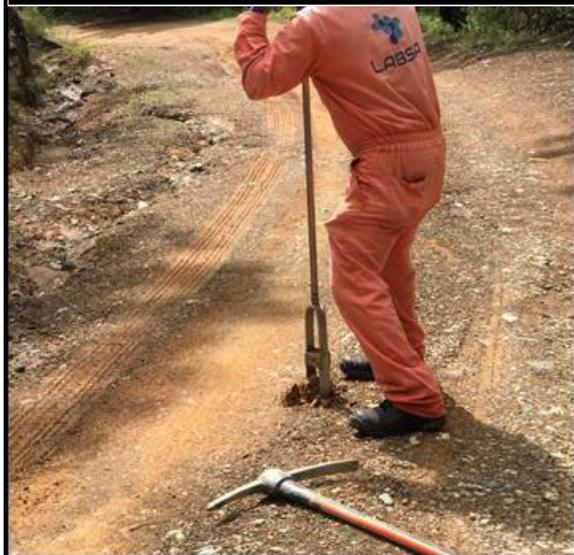
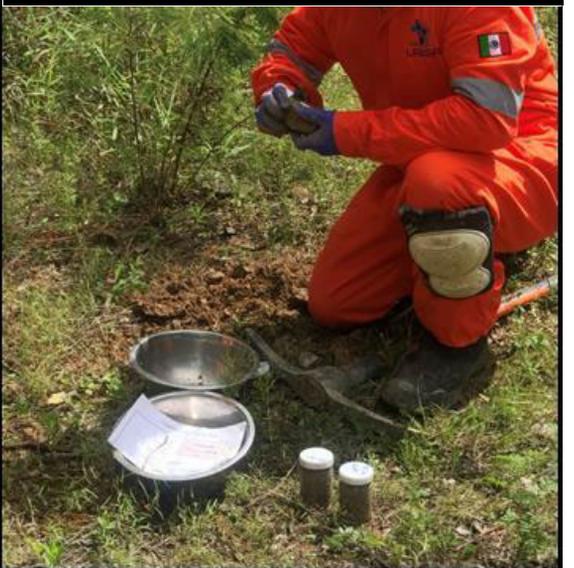
TOMA DE MUESTRAS EN AREA AFECTADA "B" (CAMINO DE TERRACERIA)
POR PERSONAL DEL LABORATORIO LABSA
