Trámite: **Propuesta de Remediación.**

PROGRAMA DE REMEDIACIÓN
TRANSPORTES JOSÉ GUAJARDO, S.A. DE C.V.
Sin. 1069210-20.

Derrame de Gasolina en el Km. 10 + 500 de la Carretera Rumbo Nuevo, Comunidad de la Boca de Juan Capitán, municipio de Ciudad Victoria, estado de Tamaulipas.

Monterrey, Nuevo León, noviembre de 2021.

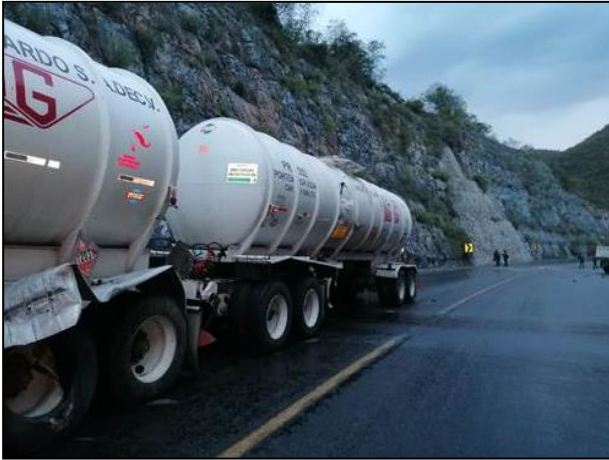
1. Unidad de transporte accidentada, donde el segundo tanque se vio afectado al sufrir una fisura, provocando el derrame de la Gasolina transportada.

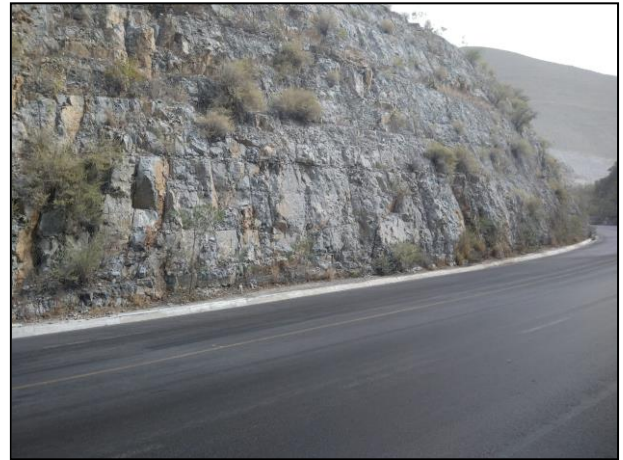
4. La Gasolina derramada se desplazó a través de la canaleta de concreto encontrada contigua a la superficie de rodamiento.

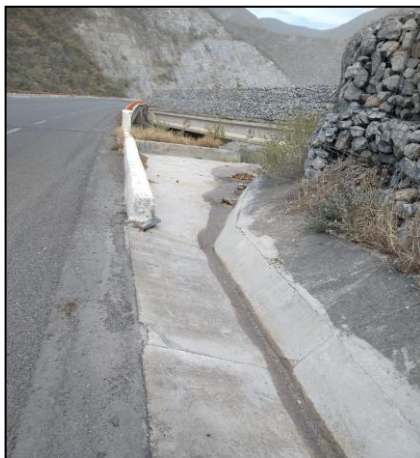
5. El desplazamiento de la Gasolina sobre la canaleta de concreto fue por aproximadamente 300 m en dirección Noroeste a partir del punto de impacto.

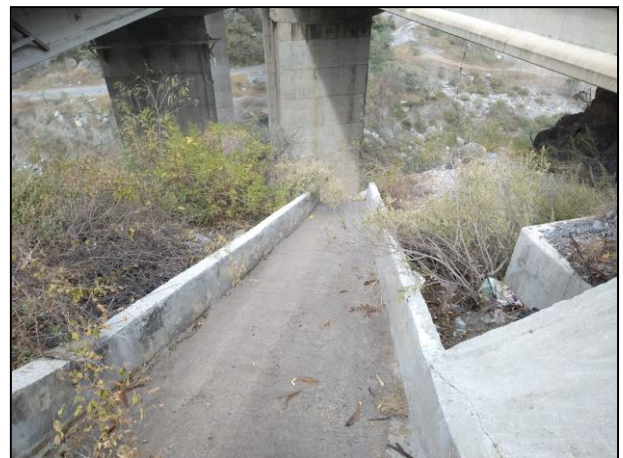
6. La Gasolina desembocó a un barranco estructurado de roca madre, con altura aproximada de 50 m.

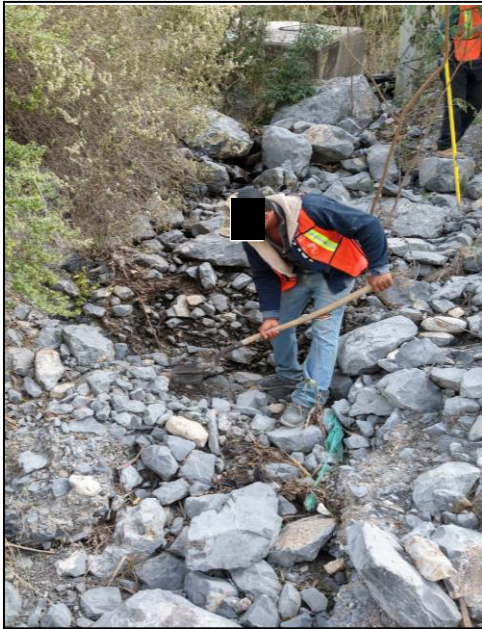
13. Presencia de abundantes rocas en el Área Afectada.

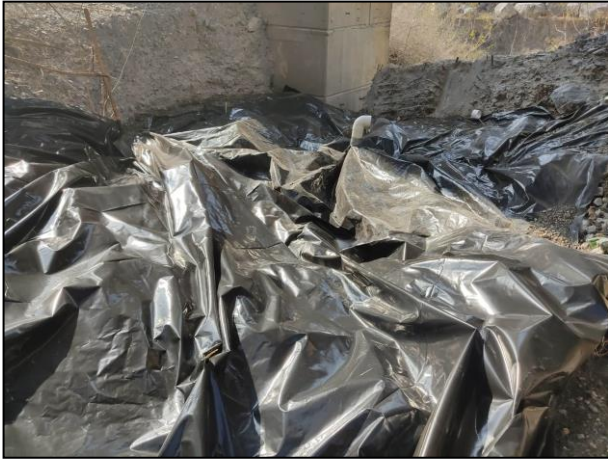
17. Colocación de filtros de carbón activado, en el Área Afectada por la Gasolina derramada.

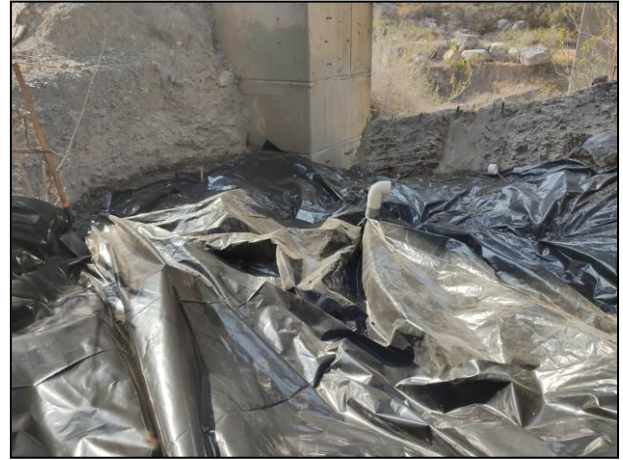
18. Toda el Área Afectada fue sometida a labores de emergencia, con la finalidad de evitar la transferencia suelo – atmósfera.

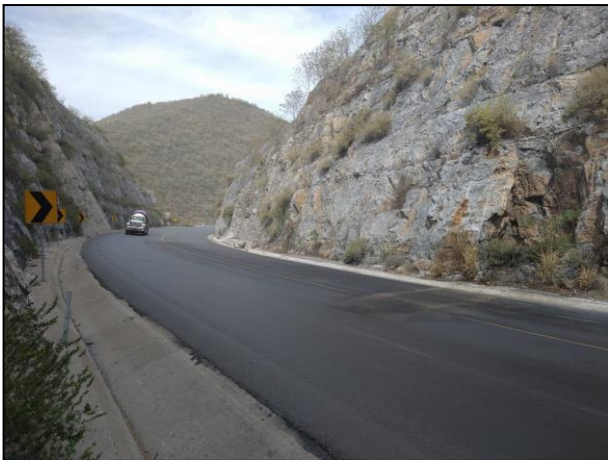
19. Canaletas de concreto encontradas contiguas a la carretera.

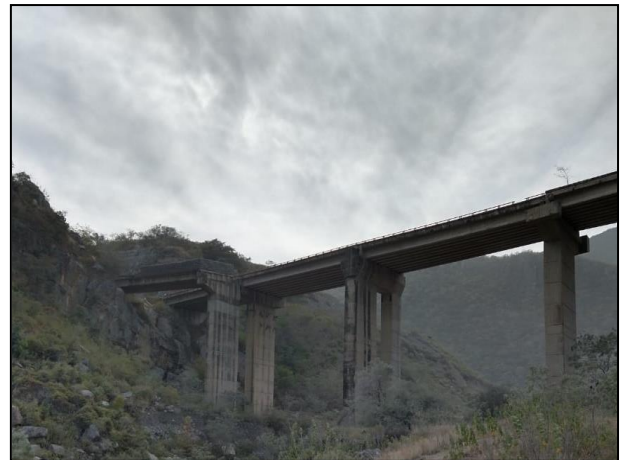
20. El área de suelo natural afectado por la Gasolina, se encuentra debajo de un puente de concreto.

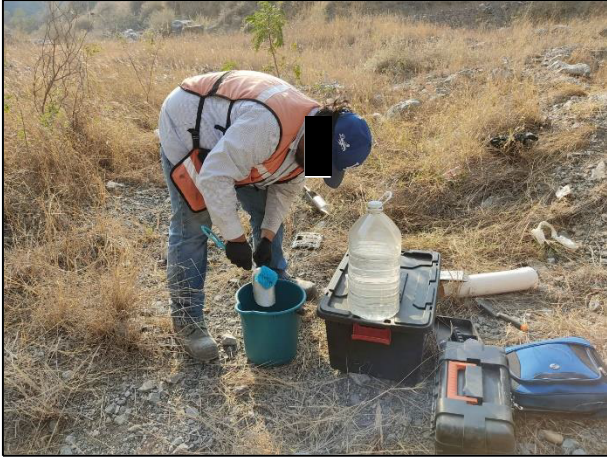
1. Se lavó el equipo de muestreo al inicio y entre cada toma de muestras para evitar la contaminación cruzada de las mismas.
