## AUTOTANQUES RAGO, S.A. DE C.V.

## PROGRAMA DE REMEDIACIÓN

Derrame de Diésel a la altura del Km. 08 de la Carretera Rumbo  
Nuevo, tramo Cd. Victoria-Tula, municipio de Cd. Victoria, estado de  
Tamaulipas.

Monterrey, Nuevo León, enero de 2022

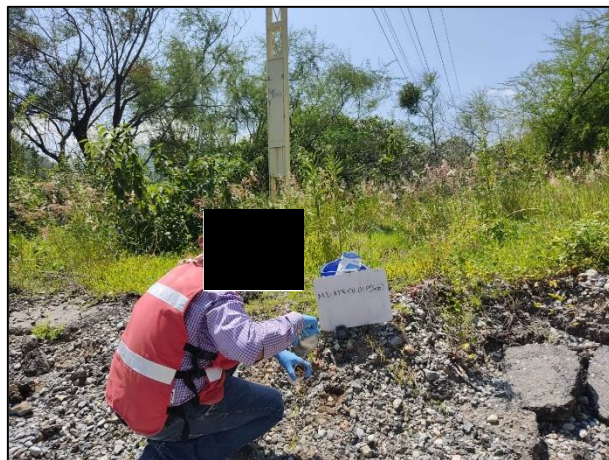
04 - Con apoyo del cucharón de acero inoxidable se realizó la toma de la muestra superficial en la Fosa de Excavación.
