PROGRAMA DE REMEDIACIÓN

I.I.I. SERVICIOS, S.A. DE C.V.
Sin. 862580-21

Derrame de aproximadamente 20,885 L de Gasolina en el Km. 14 + 200 de la Carretera No. 40-D Arco Norte, municipio de Acambay, Estado de México.

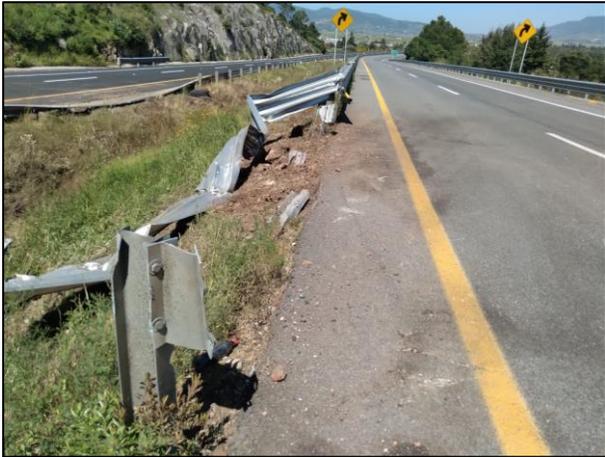
1 - La emergencia ambiental se suscitó en el Km. 14 + 200 de la Carretera No. 40-D Arco Norte, municipio de Acambay, Estado de México.

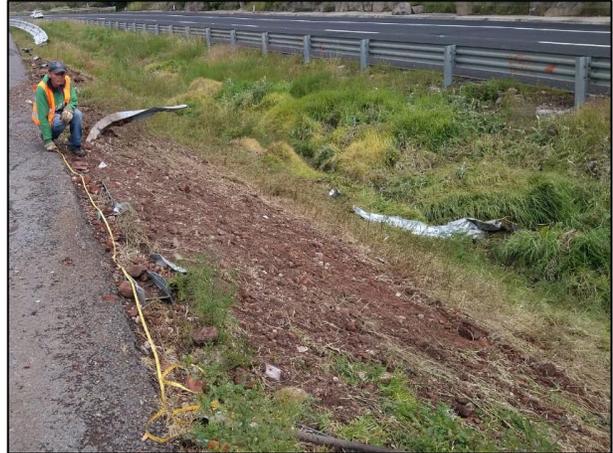
2 - El segundo remolque de la unidad perteneciente a la empresa I.I.I. Servicios, S.A. de C.V., impactó contra la barrera metálica, para después volcar sobre el camellón central de la Carretera No. 40-D Arco Norte.

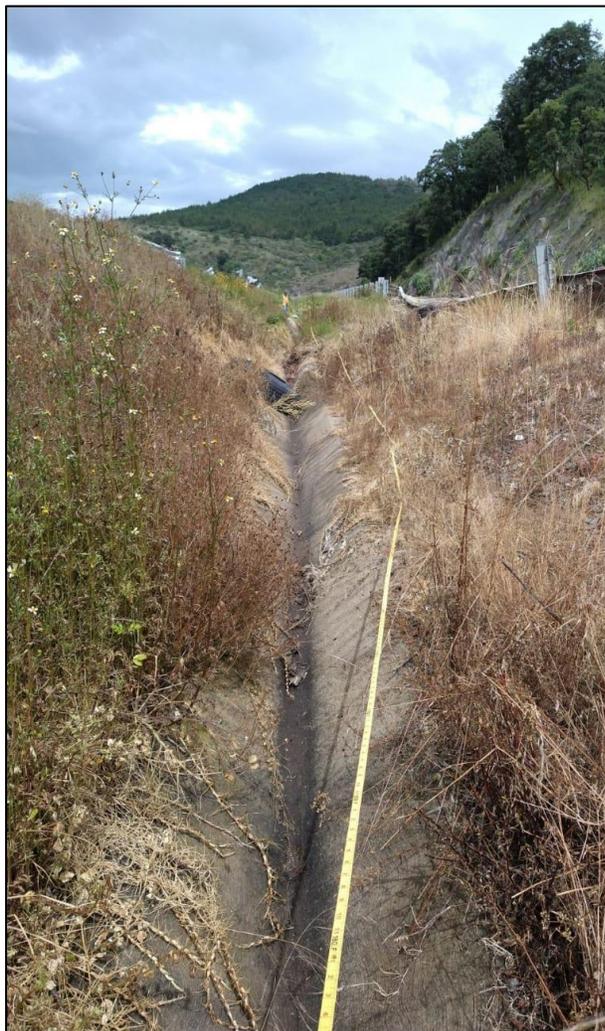
3 – Parte del hidrocarburo escurrió a través de una canaleta de concreto ubicada en el centro del camellón.

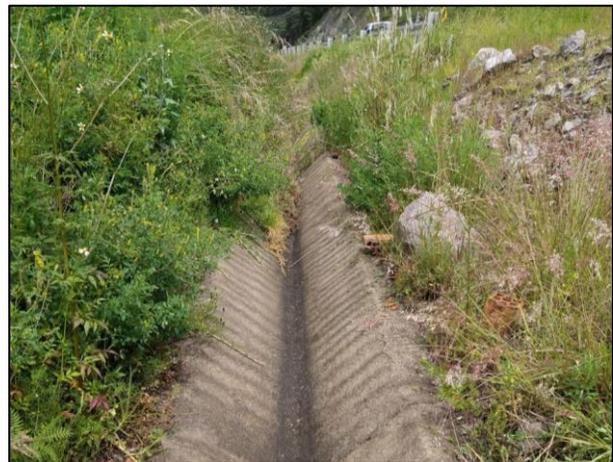
4 - Recorrido de la Gasolina derramada sobre la canaleta de concreto.

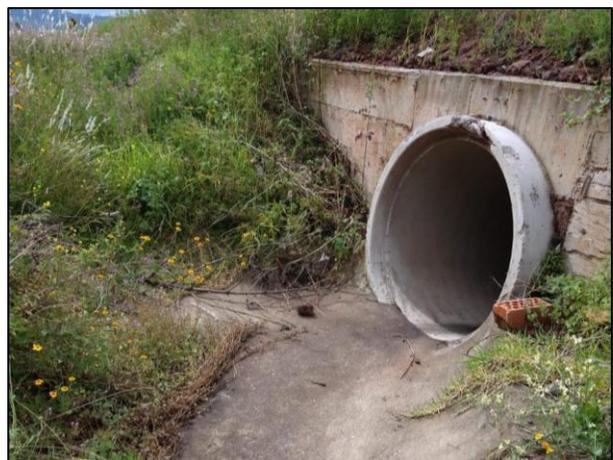
5 - La canaleta conecta a una alcantarilla de concreto, mismo que atraviesa la Carretera No. 40-D Arco Norte, sin embargo, es importante mencionar que en este no se encontró presencia de Gasolina.

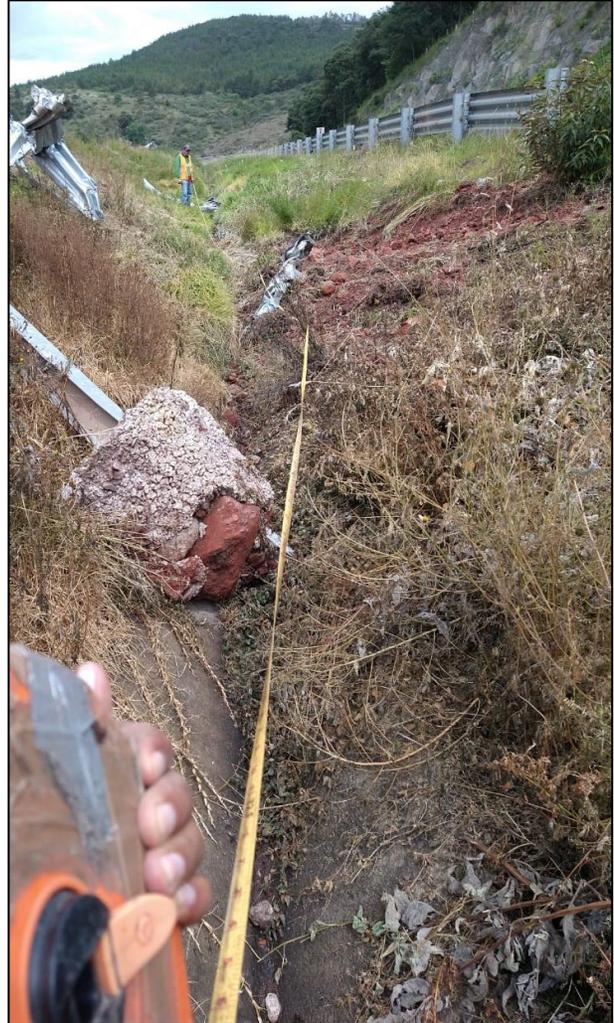
8 - Se realizaron mediciones del Área Afectada, con apoyo de una cinta métrica.

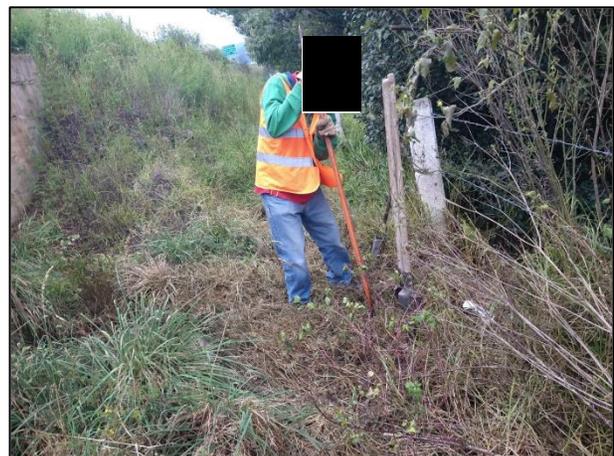
10 - Se realizaron sondeos en el lugar donde desemboca la alcantarilla de concreto, esto para descartar alguna afectación causada por el hidrocarburo.
