## PROGRAMA DE REMEDIACIÓN

**Trailers Técnicos, S.A. de C.V.**  
**Sin. 990763-21**

Derrame de aproximadamente 3,844 L de Diésel en el Km. 112 + 200 de la Carretera Federal No. 132-D México – Tuxpan, municipio de Acaxochitlán, estado de Hidalgo.

Monterrey, Nuevo León, junio de 2022.

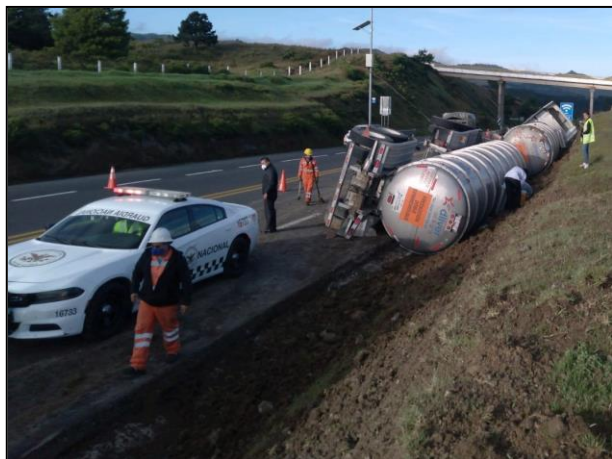
01. Punto de impacto ubicado en el Km. 112 + 200 de la Carretera Federal No. 132-D México – Tuxpan, municipio de Acaxochitlán, estado de Hidalgo.

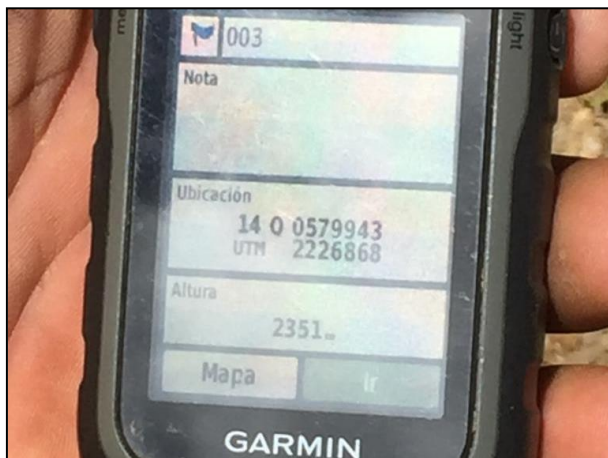
11. Se realizó el levantamiento de coordenadas con apoyo de GPS.

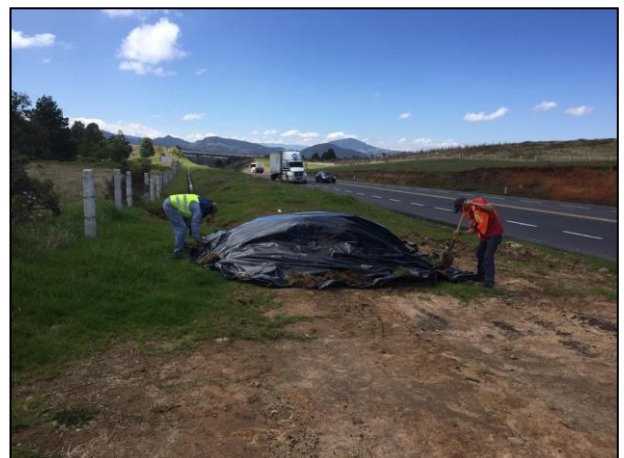
12. El material colocado por los cuerpos de auxilio fue resguardado en el derecho de vía y fue cubierto con una membrana de polietileno de alta densidad.

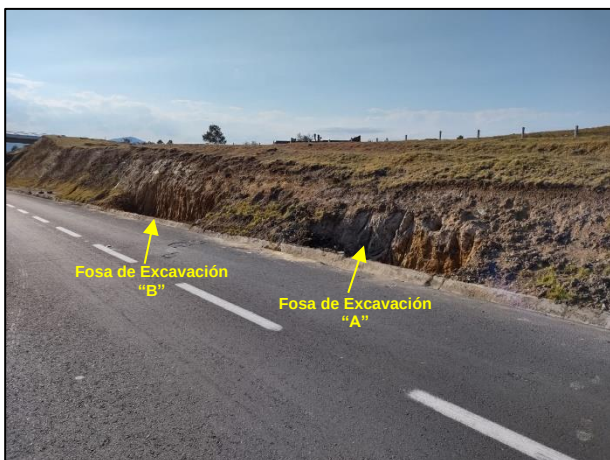
17. Vista general de las Fosas de Excavación "A" y "B".

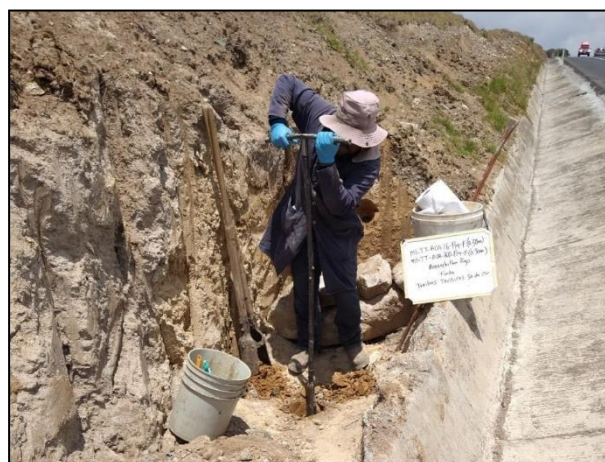
06. Se realizó la tomade muestras duplicado para el aseguramiento de la calidad de estas. Toma de muestra dentro de la Fosa de Excavación "B".

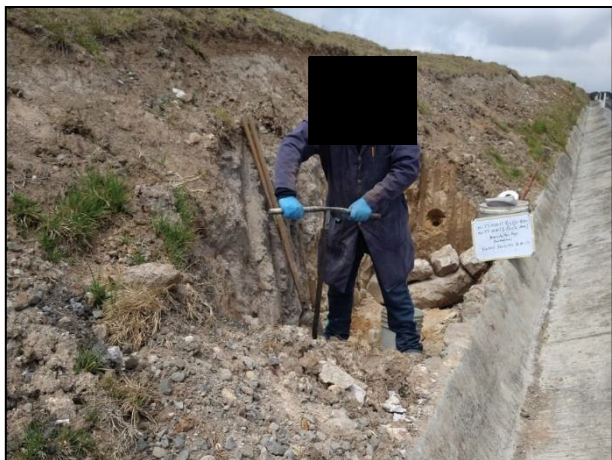
09. Con apoyo de Hand Auger de acero inoxidable se realizó la toma de muestras a distintas profundidades en la periferia de la Fosa de Excavación "B".

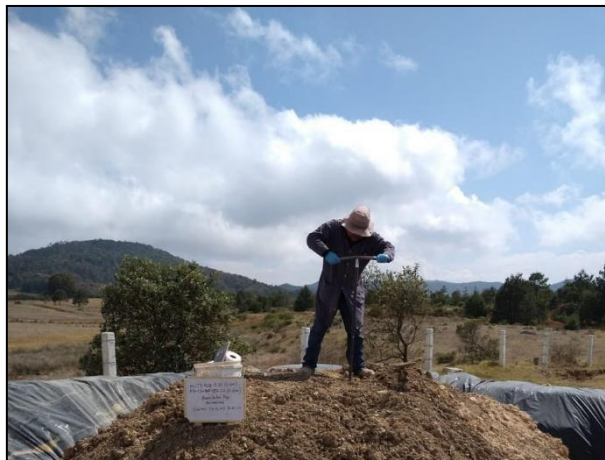
10. Se realizó la toma de muestras duplicado para aseguramiento de la calidad de estas. Toma de muestras dentro de la Celda Provisional.

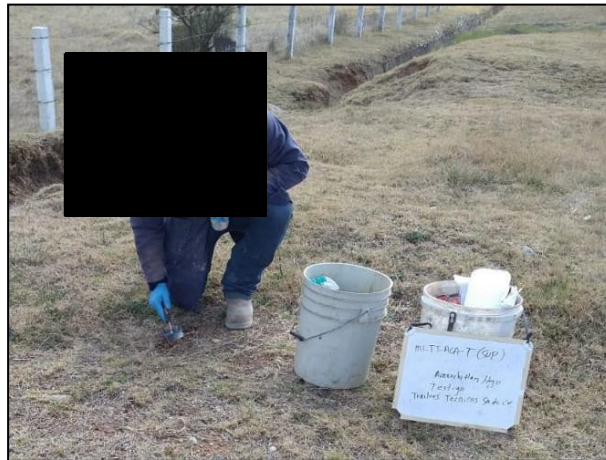
16. Con apoyo del cucharón de acero inoxidable se realizó la toma de la muestra testigo superficial fuera del área afectada.
