## 1. DATOS DE INFORMACIÓN DEL ESTUDIO DE CARACTERIZACIÓN

### 1.1. RESUMEN EJECUTIVO

## 1.2. ANTECEDENTES DEL DERRAME

### 1.2.1. Derrame y diligencias

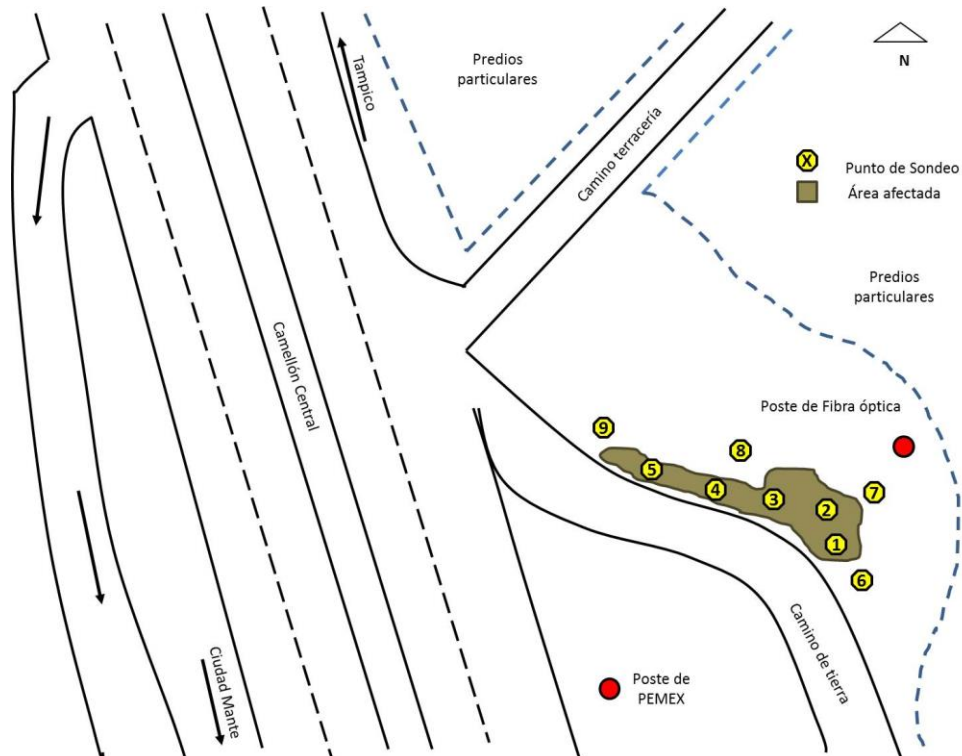
A continuación se presentan los resultados obtenidos en el sondeo, mencionado anteriormente, así como el croquis del sitio en estudio:

Resultados de Sondeo								
Puntos de Sondeo	Muestra	Profundidad (m)	Peso (g)	Hora	Lectura (ppm)	Sitio de toma de muestra	Factor de Respuesta	Resultados
1	S-01	0.25	9.8	10:05	>1200	Área Afectada	5	Dentro de Norma (<1200 ppm)  Fuera de Norma (>1200 ppm)
2	S-02	0.50	9.9	10:15	>1200		5	
3	S-03	0.75	10.0	10:42	>1200		Fondo del Área Afectada	
	S-04	1.00	9.9	10:50	<1200	5		
4	S-05	0.75	10.0	11:03	>1200	Área Afectada	5	
5	S-06	0.40	9.9	11:11	>1200	Área Afectada	5	
6	S-07	0.75	9.8	11:24	<1200	Periferia del Área Afectada	5	
7	S-08	0.50	9.9	11:31	<1200		5	
8	S-09	0.30	10.0	11:40	<1200		5	
9	S-10	0.15	10.0	11:48	<1200		5
