Agencia Nacional de Seguridad Industrial y
de Protección al Medio Ambiente del Sector Hidrocarburos
Unidad de Gestión, Supervisión, Inspección y Vigilancia Comercial

Asunto: Aprobación de Propuesta
de Remediación

CONSIDERANDO V. Que en el Estudio de Caracterización del sitio denominado **Km. 23 delante del Poblado Rosario, rumbo a Nuri, Municipio de Rosario, Estado de Sonora**, se identificó que el **REGULADO**, a través del responsable técnico designado (ISALI, S.A. DE C.V.), realizó sondeos con equipo de campo *Petroflag* para determinar el área y profundidad de infiltración del diésel y con base en los resultados de esos sondeos de campo determinó la profundidad de infiltración del contaminante la extracción del mismo; es pertinente señalar que las concentraciones obtenidas *in situ* con el equipo de campo menado, son en partes por millón (ppm) de compuestos orgánicos volátiles (COV's) y contempla los Hidrocarburos Totales del Petróleo (HTP); la normatividad ambiental vigente en materia de suelos contaminados con hidrocarburos establece que el análisis y resultados de un muestreo de Caracterización del suelo deben ser realizados y emitidos a por un Laboratorio de pruebas acred

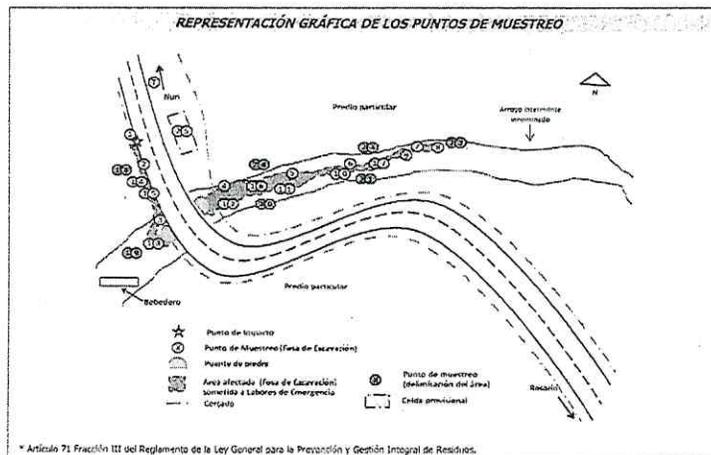
Croquis de localización de puntos de muestreo inicial

V. Que el **REGULADO** a través de EHS LABS DE MÉXICO, S.A. de C.V., analizaron en las 36 muestras de suelo las determinaciones de Hidrocarburos Fracción Media (HFM) y HAP's de conformidad con lo establecido por la NOM-138-SEMARNAT/SSA1-2012, donde se observó que en el área del derrame después de haber realizado las medidas de urgente aplicación, es decir en la fosa de excavación las concentraciones de HFM fueron menores a 140 mg/kg y las concentraciones de HAP's, fueron en todos los casos menores a 0.27 mg/kg; mientras que en 9 muestras obtenidas en el suelo depositado en la celda de tratamiento las concentraciones de hidrocarburos Fracción Media se encuentran por encima de los Límites Máximos Permisibles establecidos en la NOM-138-SEMARNAT/SSA1-2012:

- Muestra identificada como: MI-LCO-ROS-26-25-CEL (0.20m) con **12,561.12** mg/kg de HFM.
- Muestra identificada como: MC-LCO-ROS-01-CEL (0.40m) con **2,961.74** mg/kg de HFM.
- Muestra identificada como: MC-LCO-ROS-02-CEL (0.40m) con **2,598.61** mg/kg de HFM.
- Muestra identificada como: MC-LCO-ROS-02-CEL (0.90m) con **2,964.8** mg/kg de HFM.
- Muestra identificada como: MC-LCO-ROS-03-CEL (0.40m) con **4,154.6** mg/kg de HFM.

- Muestra identificada como: MC-LCO-ROS-03-CEL (0.90m) con **3,336.48** mg/kg de HFM.
- Muestra identificada como: MC-LCO-ROS-04-CEL (0.40m) con **2,019.48** mg/kg de HFM.
- Muestra identificada como: MC-LCO-ROS-04-CEL (0.90m) con **2,544.22** mg/kg de HFM.
- Muestra identificada como: MC-LCO-ROS-04D-CEL (0.90m) con **3,120.48** mg/kg de HFM.

- a. Se llevó a cabo el muestreo de caracterización del suelo y un muestreo complementario, se registró que en 9 muestras obtenidas a diferentes profundidades las concentraciones de Hidrocarburos Fracción Media se encuentran por arriba de los Límites Máximos Permisibles establecidos en la normatividad vigente.
- b. El sitio de derrame se ubica en las coordenadas: UTM X= 0665378, Y=3, 105 855, Zona 12R
- c. Se estima que el área de suelo afectado es de 137.8 m².
- d. Se estima que el volumen de suelo afectado es de 139.8 m³.

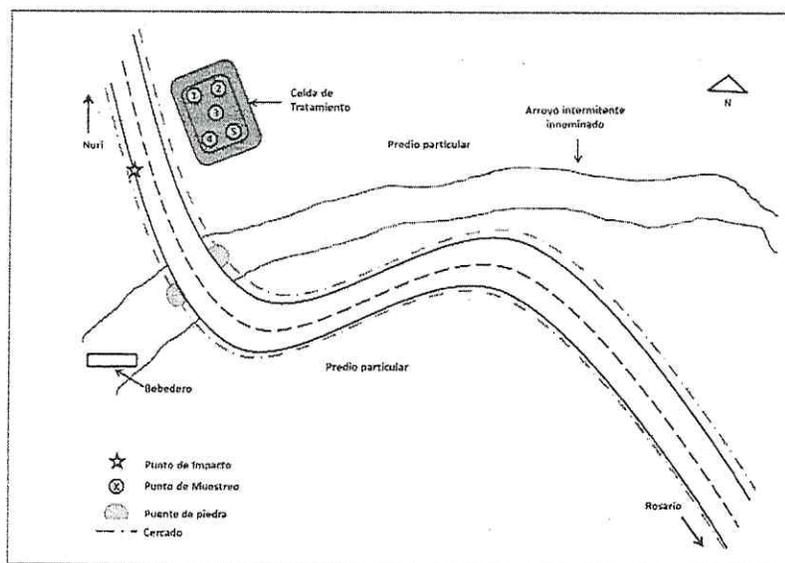
Puntos de muestreo	Identificación	Superficie de muestreo	Profundidad (m)	Parámetros a analizar	Volumen (ml)
1	MF-LCO-ROS-01-CEL (0.40m)	Celda de tratamiento	0.40	HFM, HAP, H, pH	235
	MF-LCO-ROS-01-CEL (0.90m)		0.90		
2	MF-LCO-ROS-02-CEL (0.40m)		0.40		
	MF-LCO-ROS-02-CEL (0.90m)		0.90		
3	MF-LCO-ROS-03-CEL (0.40m)		0.40		
	MF-LCO-ROS-03-CEL (0.90m)		0.90		
4	MF-LCO-ROS-04-CEL (0.40m)		0.40		
	MF-LCO-ROS-04-CEL (0.90m)		0.90		
5	MF-LCO-ROS-05-CEL (0.40m)		0.40		
	MF-LCO-ROS-05-CEL (0.90m)		0.90		
DUPLICADO	MF-LCO-ROS-05-D-CEL (0.90m)	0.90

Figura 2. Ubicación de puntos para el muestreo final comprobatorio propuestos

La distribución y la profundidad de las muestras a recolectar de forma manual está basada en función del Oficio No. ASEA/UGSIVC/DGGC/0755/2018, emitido por la Dirección General de Gestión Comercial (DGGC) de la ASEA (Agencia de Seguridad, Energía y Ambiente) en fecha 22 de enero de

5. Presentar el rediseño del plan de **MFC** en la celda de tratamiento, atendiendo los criterios para la determinación del número de puntos de muestreo en celdas de tratamiento descritos en la Guía Técnica para la Planeación y Realización de Muestreos Finales Comprobatorios; adicionalmente a lo anterior, se sugiere incluir 4 (cuatro) puntos de muestreo, teniendo un total de 5 puntos de muestreo, en cada uno se obtendrán 2 (dos) muestras simples a 0.40m y 0.90m de profundidad, con lo que se tendrá un total de 10 muestras simples distribuidas de manera equidistante, como medida de aseguramiento de la calidad se deberá incluir una muestra duplicada en la celda de tratamiento, de acuerdo al **CONSIDERANDO VIII** de este escrito y con base al artículo 150 fracción III, del Reglamento de la Ley General para la Prevención y Gestión Integral de los Residuos. En la figura 2 se puede observar la distribución de los puntos de muestreo.

Figura 2. Imagen de la ubicación de los puntos de muestreo sugeridos con carácter ilustrativo, no limitativo
