Análisis de Riesgo del Sector Hidrocarburos		Proyecto: Riviera I
	Planta de Distribución de gas LP Riviera I		Fecha: Enero-2021
	Playa del Carmen-Solidaridad-Quintana Roo		Rev.: 0
			Página: 1 de 191

ANÁLISIS DE RIESGO DE PROCESO DEL SECTOR HIDROCARBUROS

PLANTA DE DISTRIBUCIÓN DE GAS L.P. RIVIERA I

Gas del Caribe S.A. de C.V.

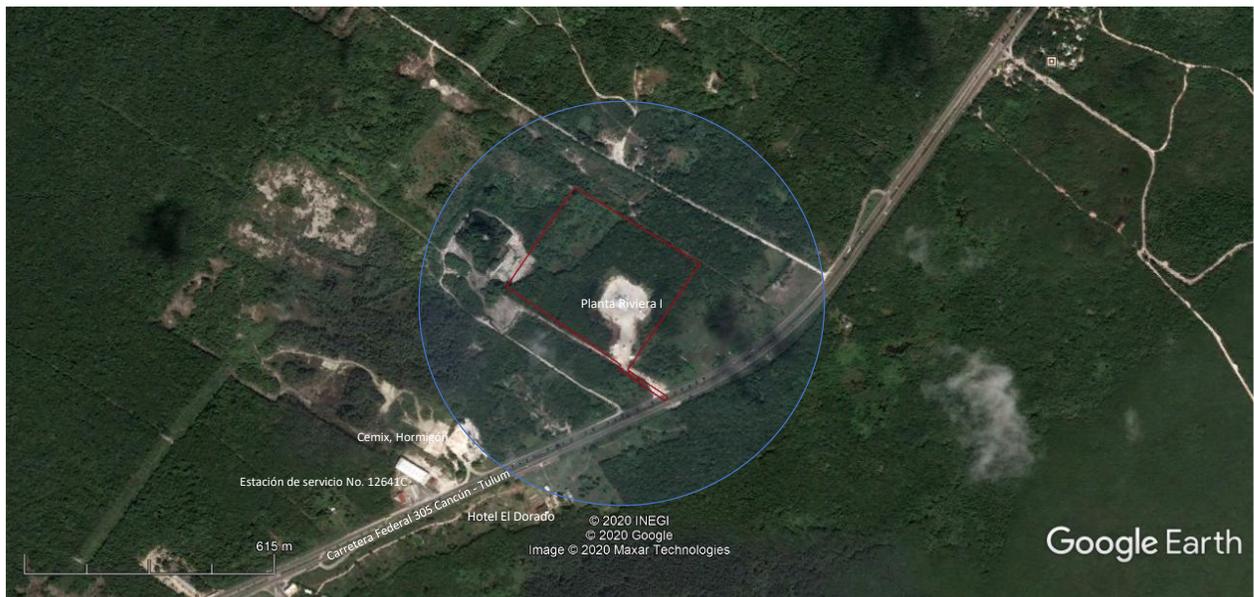
La infraestructura o desarrollos cerca del predio corresponden a la Estación de Servicio No. 12641, situada al suroeste a unos 710 m de distancia, Cemix Hormigón se ubica a unos 533m al suroeste, Hotel El Dorado se ubica a unos 510m al suroeste, Carretera Federal 307 Cancún – Tulum ubicada a unos 240m al sur, tal como se puede observar en la figura 3-2.

Figura 3-2. Colindancias del predio del proyecto en un radio de 500m.

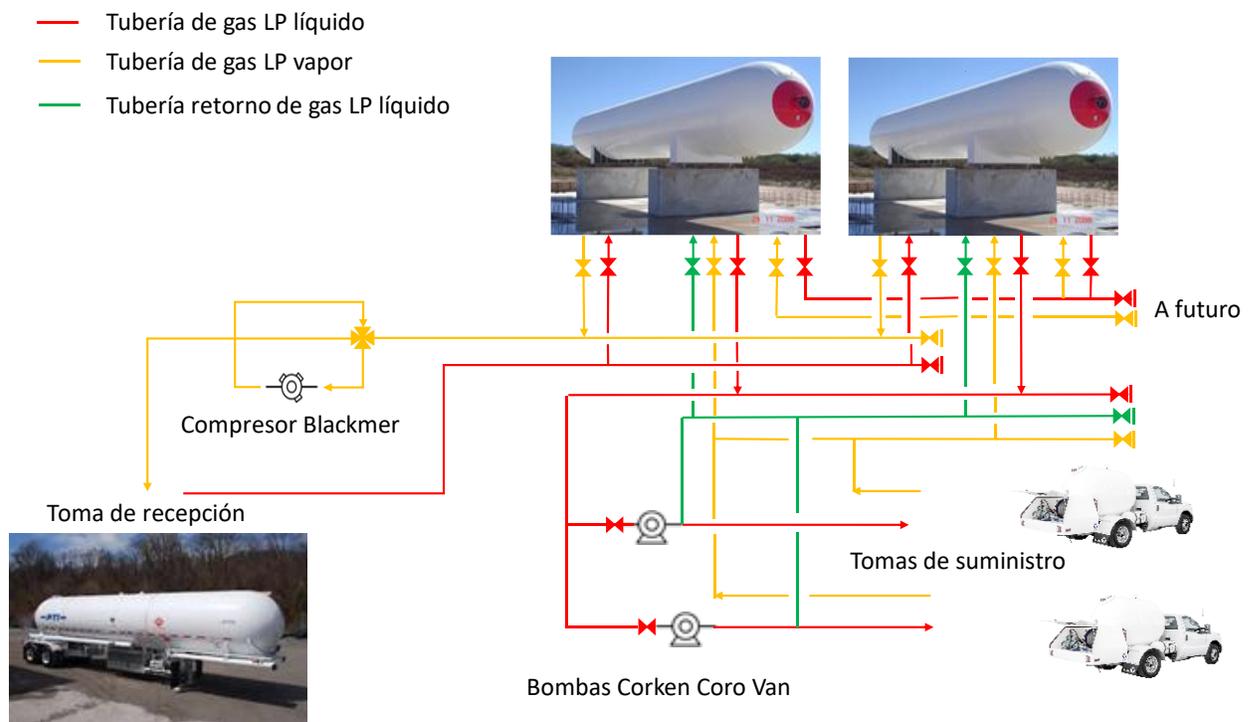
El proceso que se llevará a cabo en la Planta de Distribución de Gas LP consiste en almacenar gas LP en dos recipientes con capacidad de 250,000 litros volumen de agua cada uno. El gas LP se suministra por medio de semirremolques y se trasvasa a los recipientes de almacenamiento por medio de un compresor usando una toma de recepción. De los recipientes de almacenamiento se realizará el trasiego de gas LP líquido para carga a autotanques usando dos bombas y dos tomas de suministro. Los autotanques son enviados posteriormente a los puntos de ventas. Este proceso se realiza por medio de lotes. A continuación, se presenta el diagrama de bloques de la Planta.

Figura 4-1. Diagrama de bloques de la Planta de Distribución de gas LP.

El proceso no realiza ninguna transformación de la materia, simplemente es almacenamiento y distribución de Gas LP.

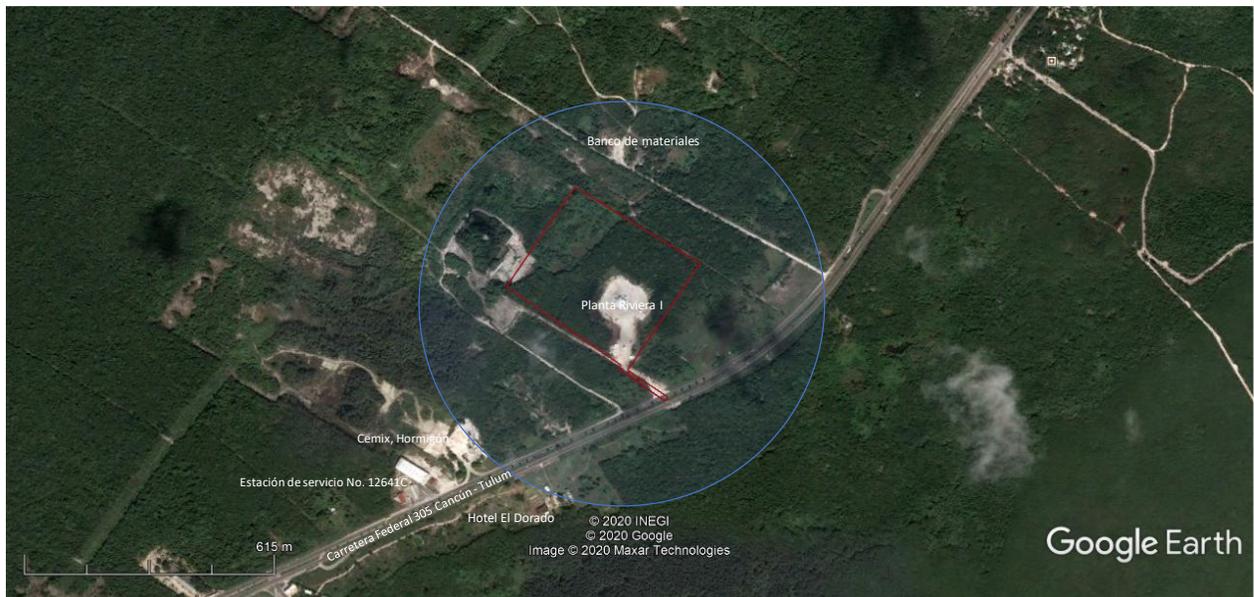
La infraestructura o desarrollos cerca del predio corresponden a la Estación de Servicio No. 12641, situada al suroeste a unos 710 m de distancia, Cemix Hormigón se ubica a unos 533m al suroeste, Hotel El Dorado se ubica a unos 510m al suroeste, Carretera Federal 307 Cancún – Tulum ubicada a unos 240m al sur, tal como se puede observar en la figura 5-2.

Figura 5-2. Colindancias del predio del proyecto en un radio de 500m.

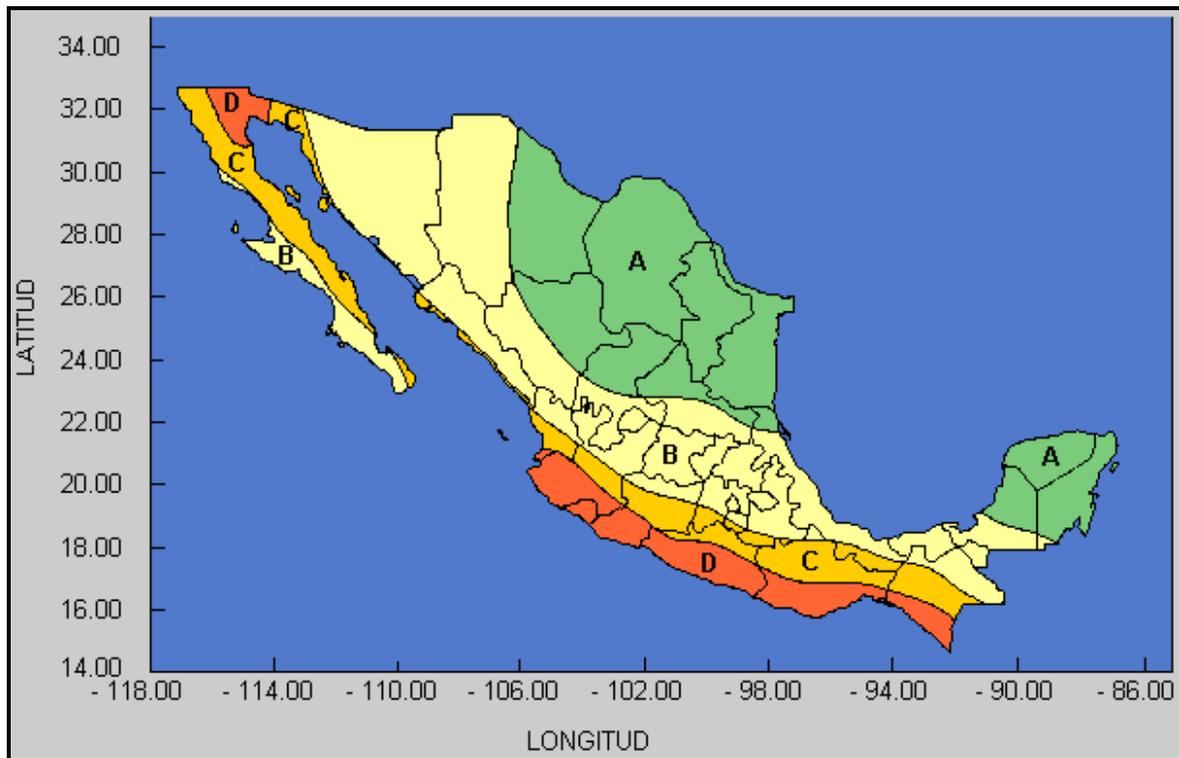
Figura 5-8. Regionalización sísmica de la República mexicana.

Para el caso específico del Estado de Quintana Roo en general, este no es una zona sísmica, se ubica en la Zona A, calificada como de escasa actividad sísmica y de baja magnitud, tal como se muestra en la figura 5-6.

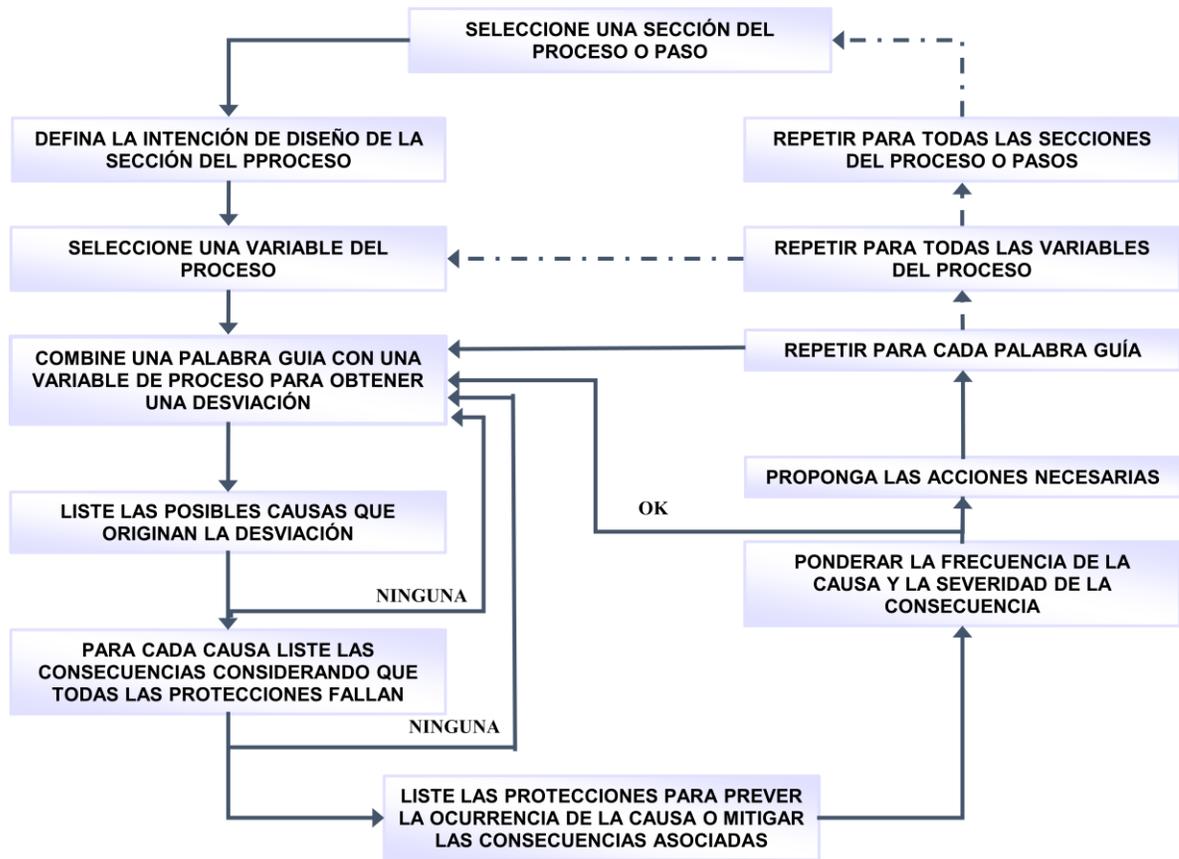
El proceso de análisis se resume en la Figura 6.1.3-1.

Figura 6.1.3-1 Proceso de análisis del estudio de Peligros y Operabilidad.

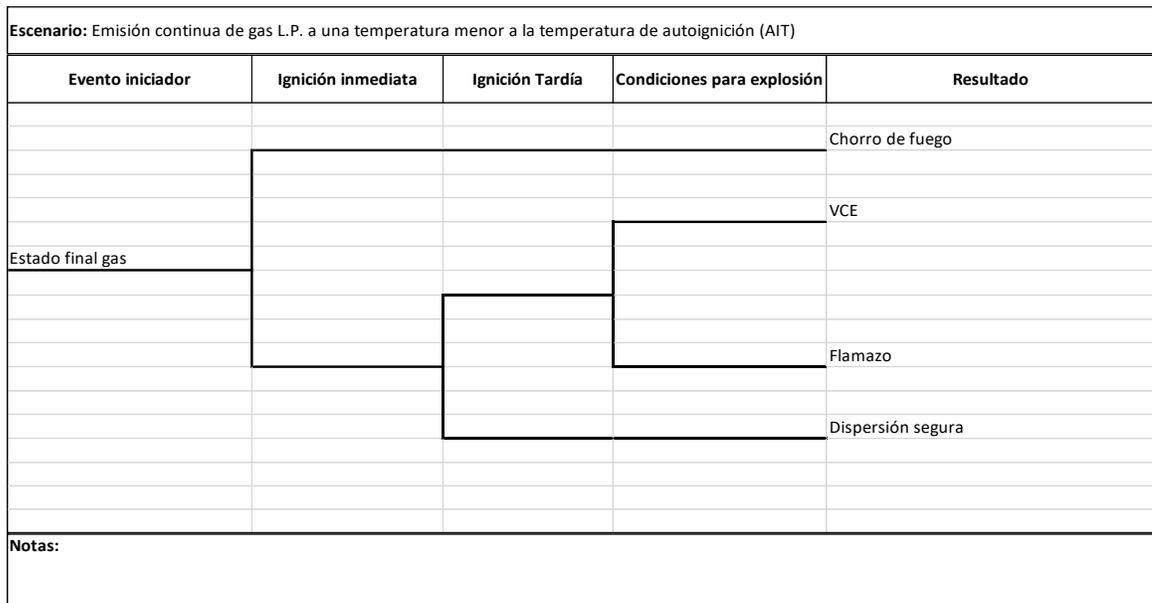
Los árboles de eventos que se pueden presentar en una descarga de gas L.P. son los siguientes:

Figura 6.2.1.2-3. Árbol de eventos para la emisión continua de gas L.P. a una temperatura menor a la AIT.

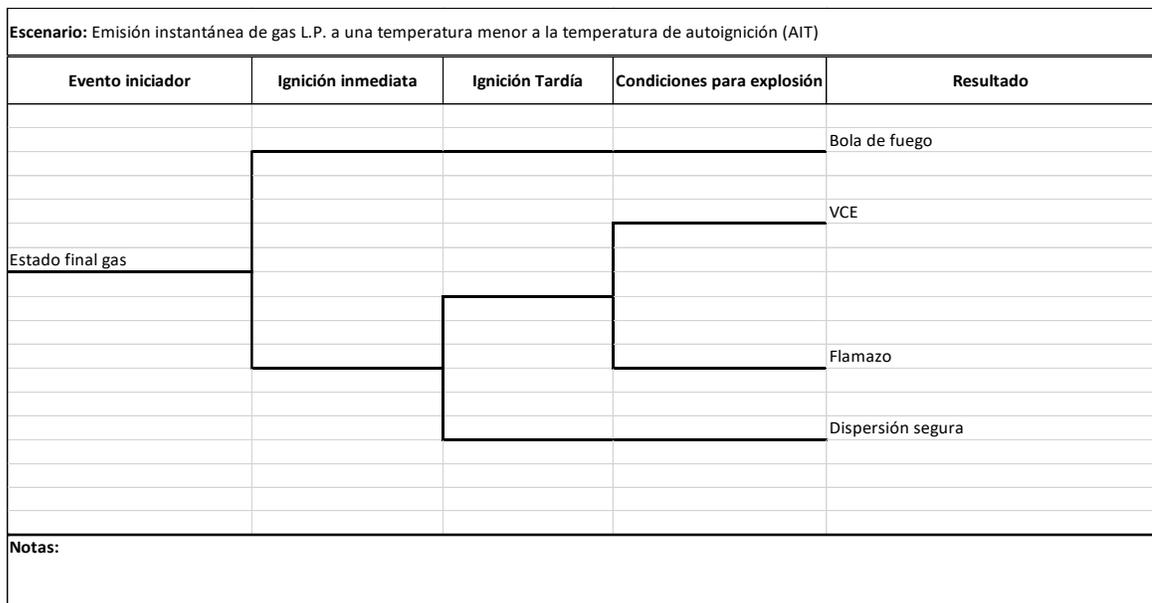
Figura 6.2.1.2-4. Árbol de eventos para la emisión instantánea de gas L.P. a una temperatura menor a la AIT.

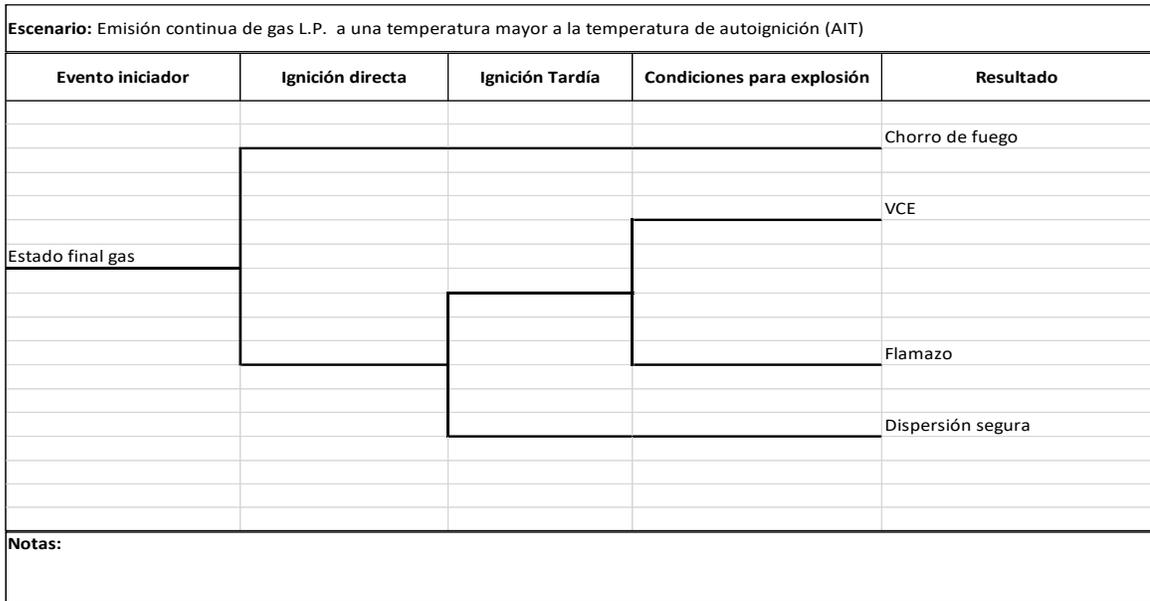
Figura 6.2.1.2-5. Árbol de eventos para la emisión continua de gas L.P. a una temperatura mayor a la AIT.

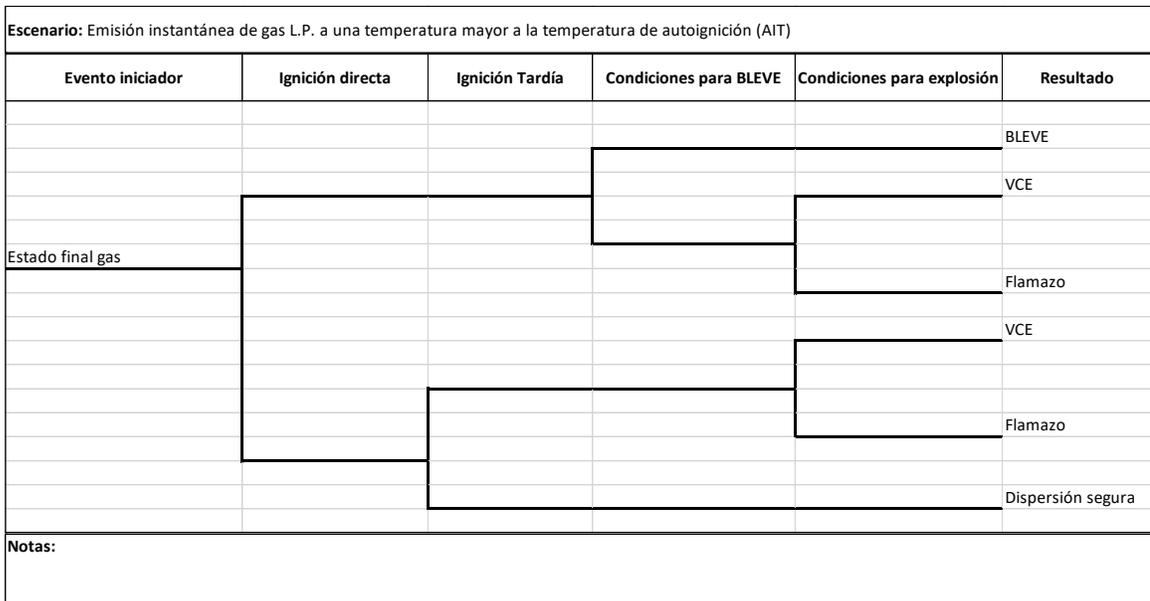
Figura 6.2.1.2-6. Árbol de eventos para la emisión instantánea de gas L.P. a una temperatura mayor a la AIT.
