## ANÁLISIS DE RIESGO DE PROCESO DEL SECTOR HIDROCARBUROS

### PLANTA DE DISTRIBUCIÓN DE GAS L.P. RIVIERA I

**Gas del Caribe S.A. de C.V.**

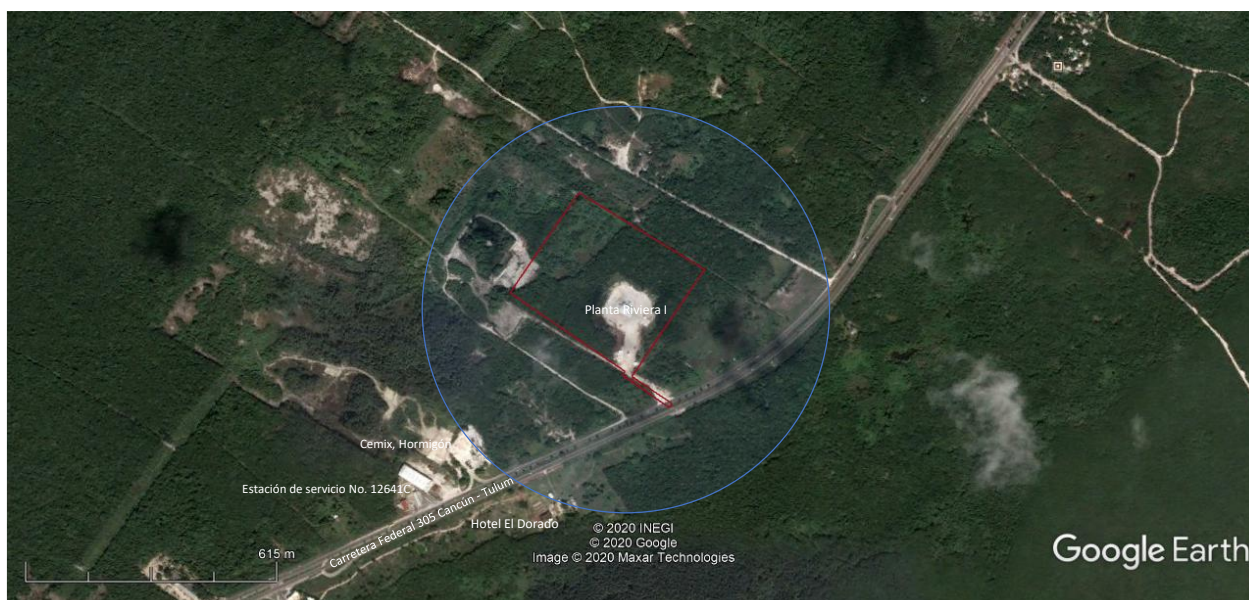
**Figura 3-2.** Colindancias del predio del proyecto en un radio de 500m.

La infraestructura o desarrollos cerca del predio corresponden a la Estación de Servicio No. 12641, situada al suroeste a unos 710 m de distancia, Cemix Hormigón se ubica a unos 533m al suroeste, Hotel El Dorado se ubica a unos 510m al suroeste, Carretera Federal 307 Cancún – Tulum ubicada a unos 240m al sur, tal como se puede observar en la figura 3-2.

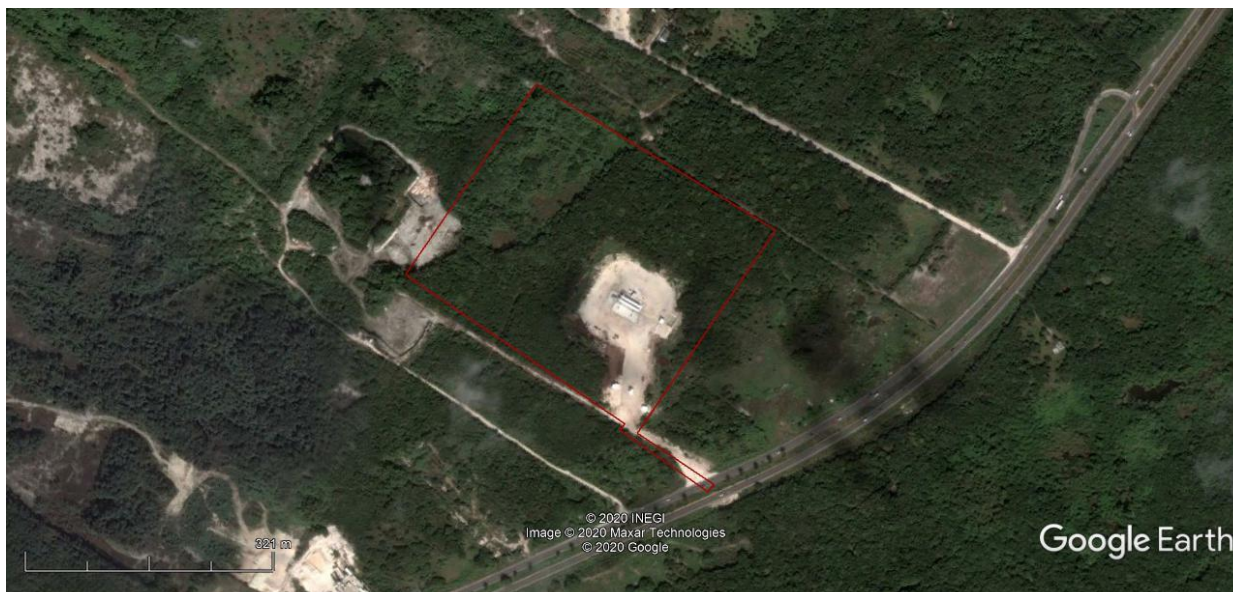
**Figura 5-1.** Polígono del predio donde se localiza la Planta de Distribución de gas LP.

El predio se encuentra alejado de núcleos poblacionales, ver figura 5-1.

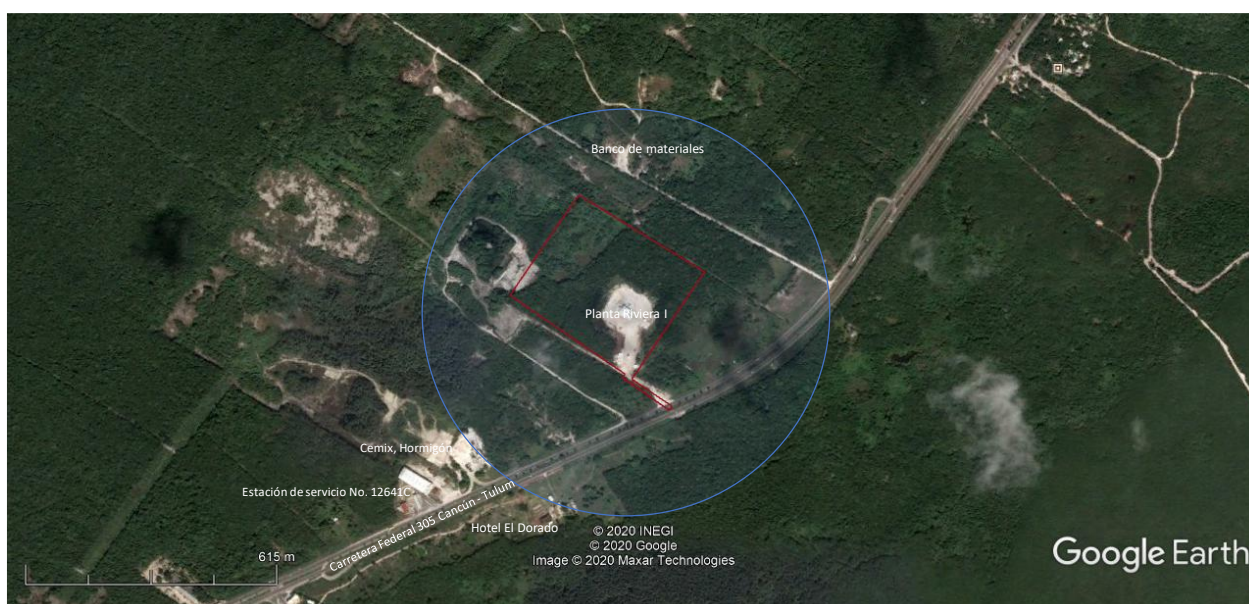
**Figura 5-2.** Colindancias del predio del proyecto en un radio de 500m.

La infraestructura o desarrollos cerca del predio corresponden a la Estación de Servicio No. 12641, situada al suroeste a unos 710 m de distancia, Cemix Hormigón se ubica a unos 533m al suroeste, Hotel El Dorado se ubica a unos 510m al suroeste, Carretera Federal 307 Cancún – Tulum ubicada a unos 240m al sur, tal como se puede observar en la figura 5-2.
