Agencia Nacional de Seguridad Industrial y
de Protección al Medio Ambiente del Sector Hidrocarburos
Unidad de Gestión, Supervisión, Inspección y Vigilancia Comercial
Dirección General de Gestión Comercial
Oficio ASEA/UGSIVC/DGGC/5S.1/2259/2016
Ciudad de México, a 22 de JUNIO de 2016

ASUNTO: APROBACIÓN DE PROPUESTA DE REMEDIACIÓN

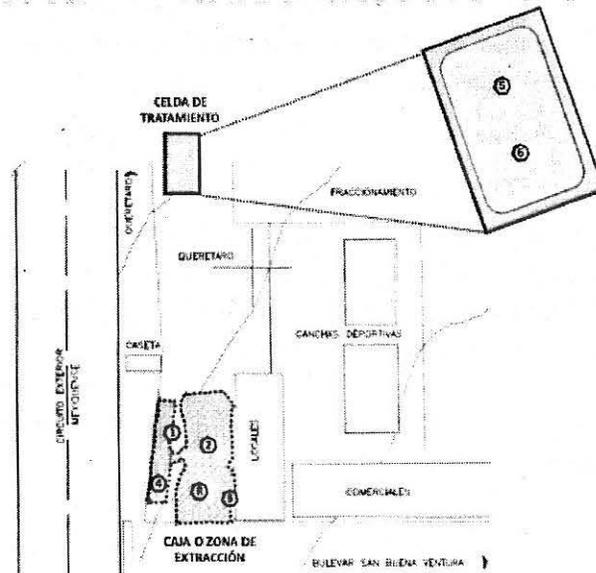
La distribución y la profundidad de las muestras a recolectar de toma manual esta basada en función a los datos recabados durante la elaboración del Programa de Remediación (Caracterización del sitio y Propuesta de Remediación).

Representación grafica de los puntos de muestreo:
