Agencia Nacional de Seguridad Industrial y de
Protección al Medio Ambiente del Sector Hidrocarburos
Unidad de Gestión, Supervisión, Inspección y Vigilancia Comercial
Dirección General de Supervisión, Inspección y Vigilancia Comercial

Expediente: ASEA/UGSIVC/DGSIVC/5S.2.1/396/2017
Oficio: ASEA/UGSIVC/DGSIVC/DALSIVC/5S.2.4/3914/2017

Asunto: Resolución de Procedimiento Administrativo

2. Que, como resultado de la visita de inspección, se observaron diversos hechos relativos a la Norma Oficial Mexicana **NOM-005-ASEA-2016, Diseño, construcción, operación y mantenimiento de Estaciones de Servicio para almacenamiento y expendio de diésel y gasolinas**, publicada en el Diario Oficial de la Federación el 07 de noviembre de 2016, en particular los siguientes:

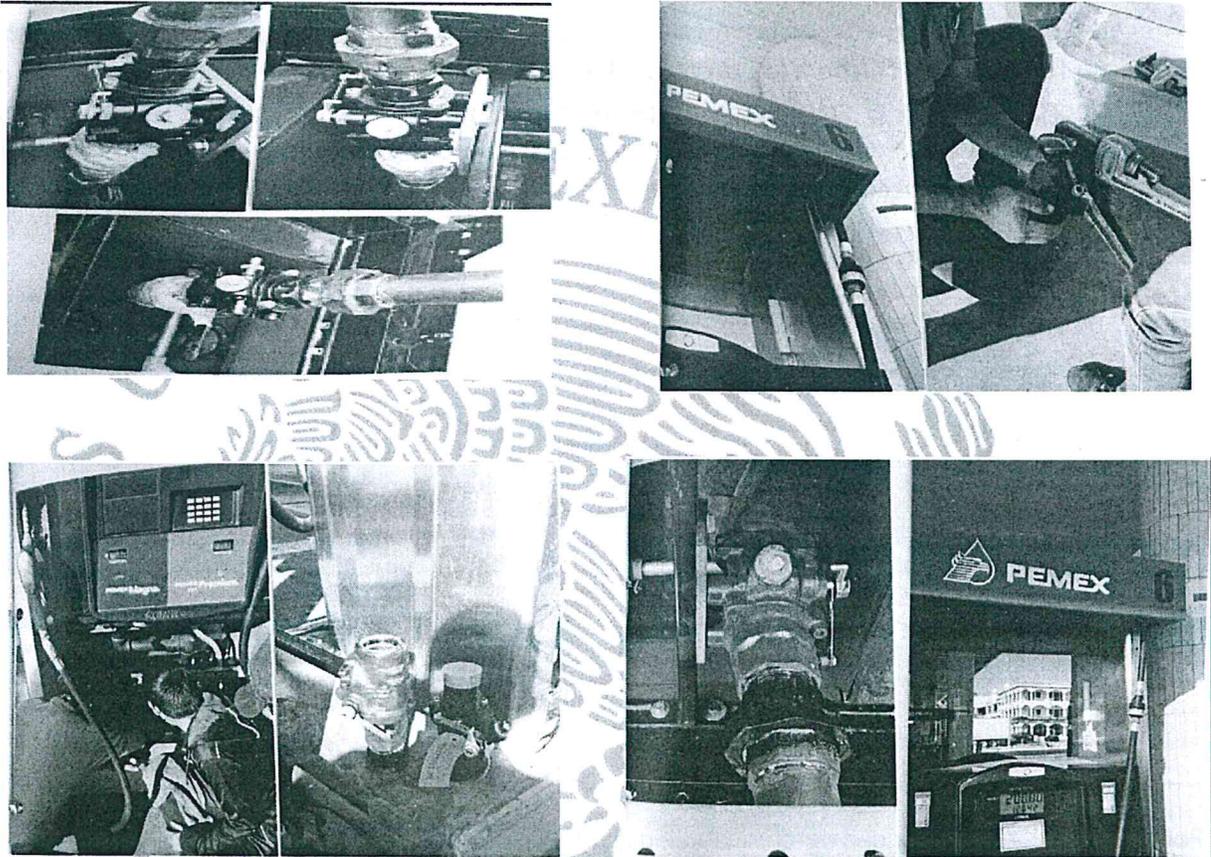
- ✚ La evidencia fotográfica consistente en **09 fotografías a color**, es valorada de conformidad con los artículos 93 fracción VII, 188, 210-A, y 217 del Código Federal de Procedimientos Civiles.

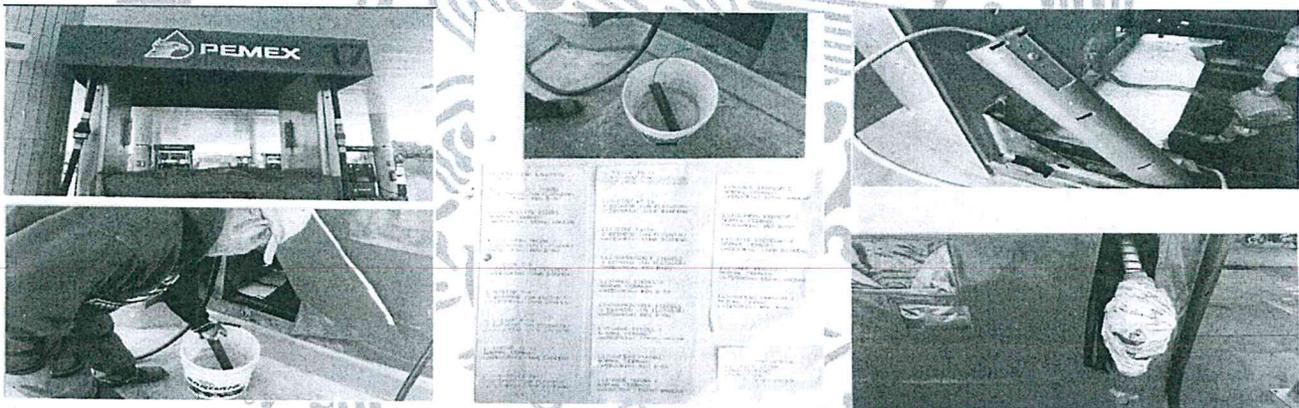
- ✦ La evidencia fotográfica consistente en **05 fotografías a color**, es valorada de conformidad con los artículos 93 fracción VII, 188, 210-A, y 217 del Código Federal de Procedimientos Civiles.

Por lo anterior, esta autoridad determina que dicha observación se tiene por **SUBSANADA MÁS NO DESVIRTUADA**, toda vez que, tal como consta en el acta de inspección **ASEA/UGSIVC/5S.2.1/ES/BCS/IO-044/2017** de 15 de mayo 2017, al momento de la diligencia se observó que **el sensor de detección de fugas electrónicas del Dispensario No. 9 no funcionó de acuerdo a las recomendaciones y especificaciones del fabricante.**

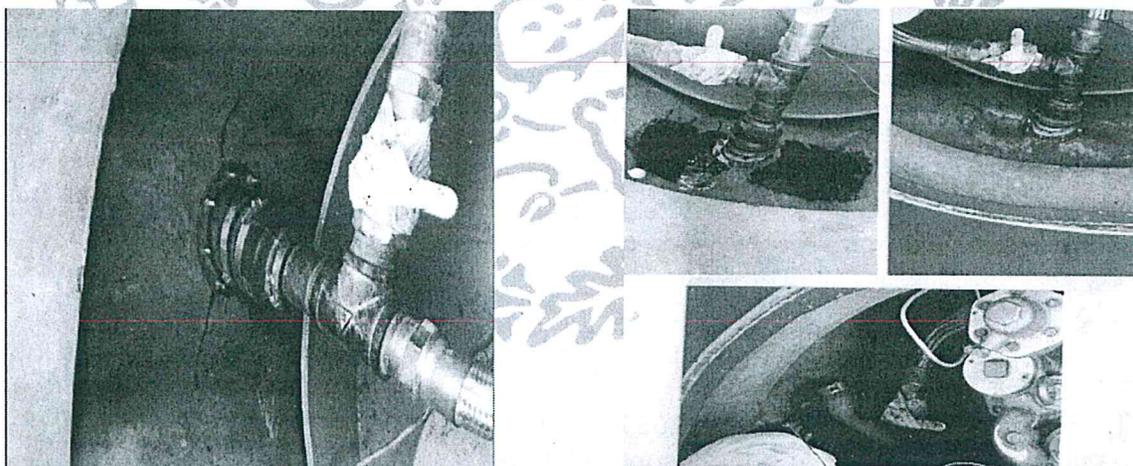
- ↓ La evidencia fotográfica consistente en **04 fotografías a color**, es valorada de conformidad con los artículos 93 fracción VII, 188, 210-A, y 217 del Código Federal de Procedimientos Civiles.

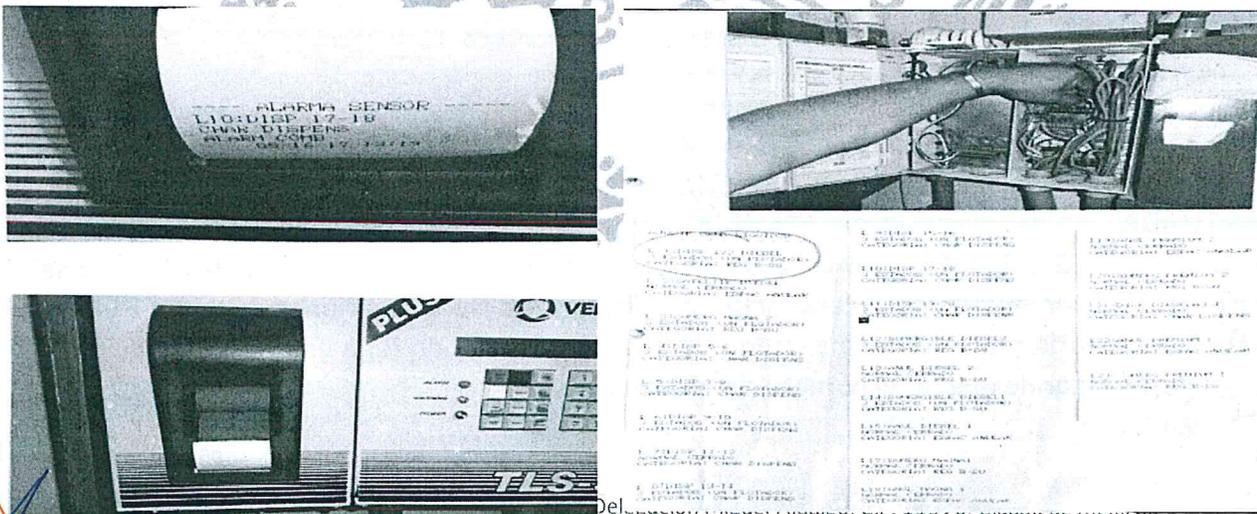
No.	Observación	Numeral de la NOM-005-ASEA-2015
25	El dispensario N. 1 (posición de carga N.1 y N.2), al realizar la prueba del sensor ubicado en el contenedor, el reporte de inventario marca erróneamente la posición toda vez que marca fuga en una de las bombas sumergibles en lugar de marcar dispensario N. 1.	8.17.1.c

- ⬇ La evidencia fotográfica consistente en **04 fotografías a color**, es valorada de conformidad con los artículos 93 fracción VII, 188, 210-A, y 217 del Código Federal de Procedimientos Civiles.

Por lo anterior, esta autoridad determina que dicha observación se tiene por **SUBSANADA MÁS NO DESVIRTUADA**, toda vez que, tal como consta en el acta de inspección **ASEA/UGSIVC/5S.2.1/ES/BCS/IO-044/2017** de 15 de mayo 2017, al momento de la diligencia se observó que el **sensor ubicado en el contenedor del dispensario No. 1 posiciones de carga 1 y 2, el reporte de inventario marcaba erróneamente la posición, señalando fuga en una de las bombas sumergibles en lugar de marcar el número del dispensario.**

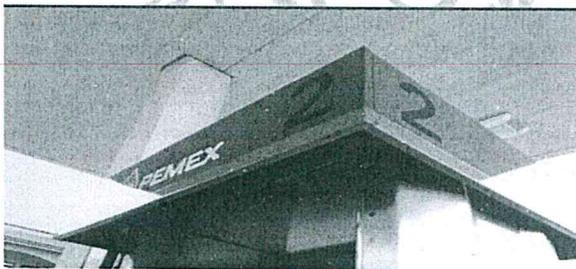
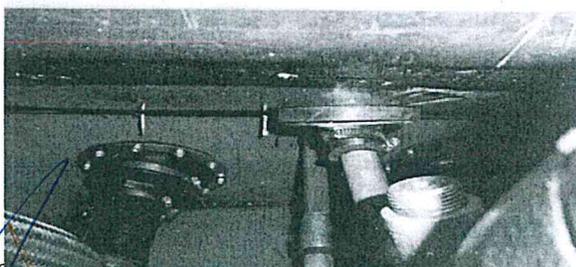
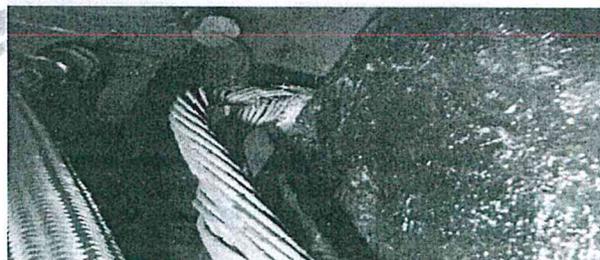
- ✦ La evidencia fotográfica consistente en **04 fotografías a color**, es valorada de conformidad con los artículos 93 fracción VII, 188, 210-A, y 217 del Código Federal de Procedimientos Civiles.

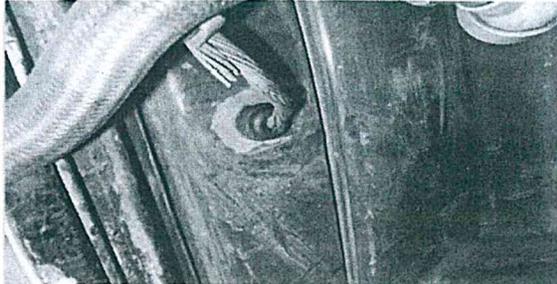
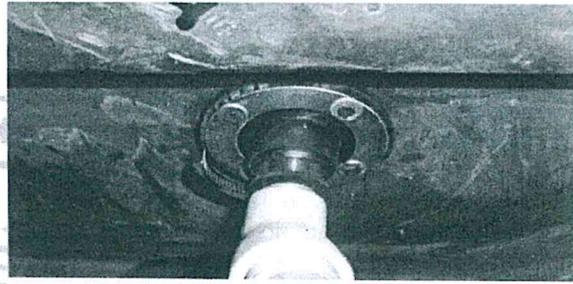
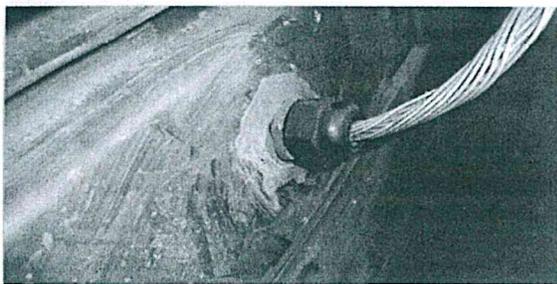
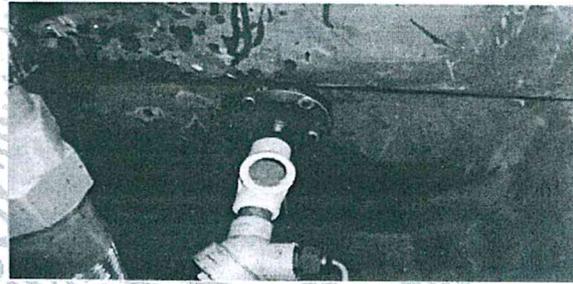
- ✦ La evidencia fotográfica consistente en **04 fotografías a color**, es valorada de conformidad con los artículos 93 fracción VII, 188, 210-A, y 217 del Código Federal de Procedimientos Civiles.

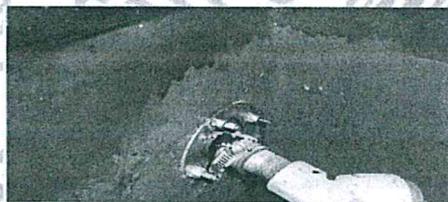
- La evidencia fotográfica consistente en **04 fotografías a color**, es valorada de conformidad con los artículos 93 fracción VII, 188, 210-A, y 217 del Código Federal de Procedimientos Civiles.

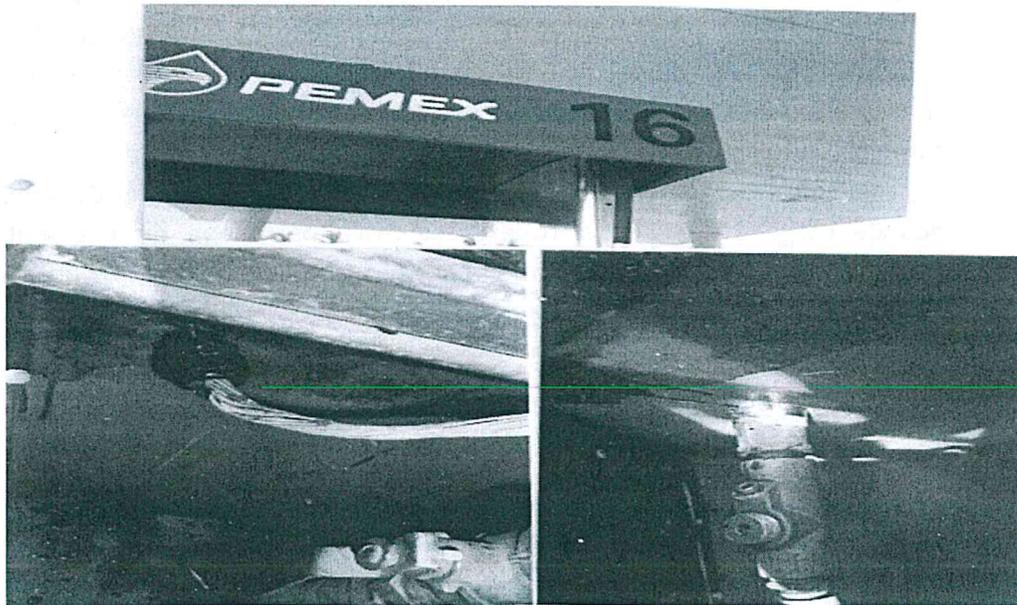
- ✦ La evidencia fotográfica consistente en **03 fotografías a color**, es valorada de conformidad con los artículos 93 fracción VII, 188, 210-A, y 217 del Código Federal de Procedimientos Civiles.

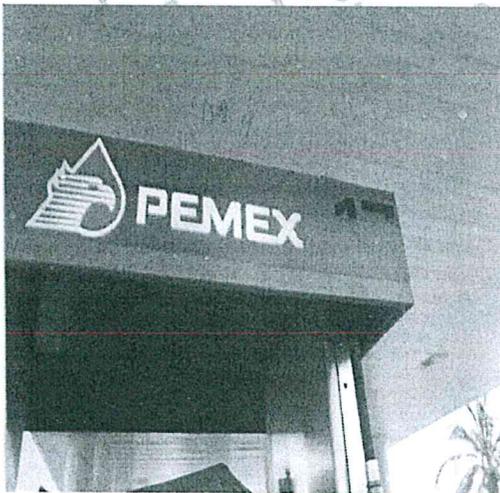
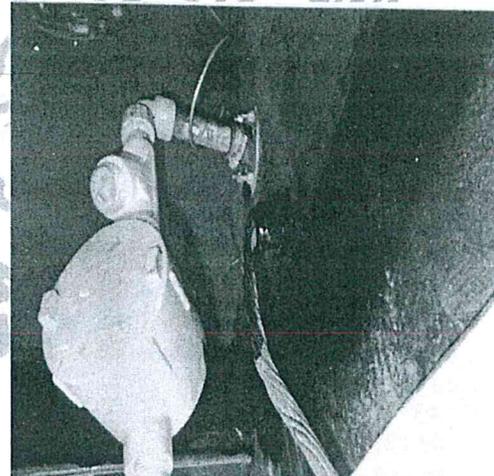
- ✦ La evidencia fotográfica consistente en **02 fotografías a color**, es valorada de conformidad con los artículos 93 fracción VII, 188, 210-A, y 217 del Código Federal de Procedimientos Civiles.

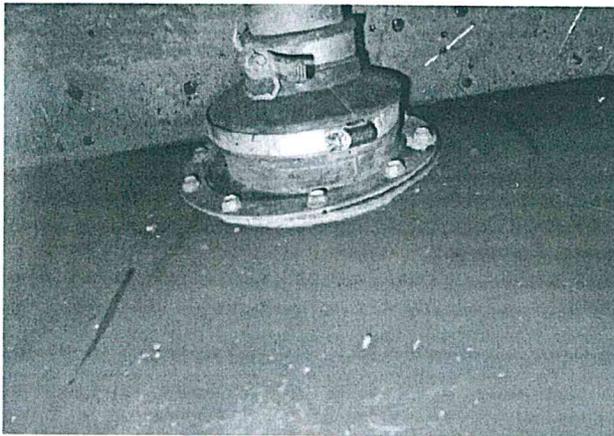
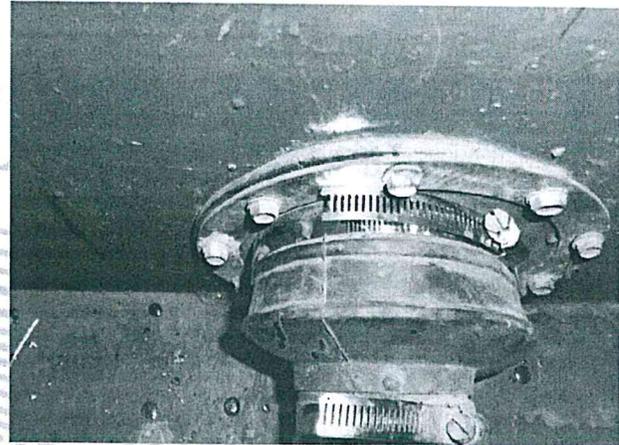
- ✦ La evidencia fotográfica consistente en **02 fotografías a color**, es valorada de conformidad con los artículos 93 fracción VII, 188, 210-A, y 217 del Código Federal de Procedimientos Civiles.

- ✦ La información que obra en las actas circunstanciadas **ASEA/UGSIVC/5S.2.1/ES/BCS/IO-044/2017** de 15 de mayo 2017 y **ASEA/UGSIVC/5S.2.1/ES/BCS/IO-044-BIS/2017** de 26 de junio 2017, valoradas de conformidad con lo establecido en los artículos 93 fracción II, 129, 130 y 202 del citado código, mismas que cuentan con valor probatorio pleno, pues adquieren el carácter de **documental pública**, y de las que se desprende que al momento de realizarse la diligencia de inspección en las instalaciones del **VISITADO**, **la abrazadera de la tubería del sello mecánico del Dispensario No. 9 posiciones de carga 17 y 18 se encontraba desacoplada.**
