OFICIO No. ASEA/UGSIVC/DGGC/16631/2017

Asunto: Aprobación de Propuesta de
Remediación

XII. Que el **REGULADO**, presenta ante esta **Dirección General de Gestión Comercial**, la Propuesta de Remediación mediante la técnica de "Biorremediación por Bioventeo en el sitio contaminado" para el suelo del sitio denominado **Carretera Querétaro - San Luis Potosí km 185 +050, Federal 57, entronque con el libramiento oriente S.L.P., Delegación de la Pila, Municipio de San Luis Potosí, Estado de San Luis Potosí**, que contempla las acciones que a continuación se describen:

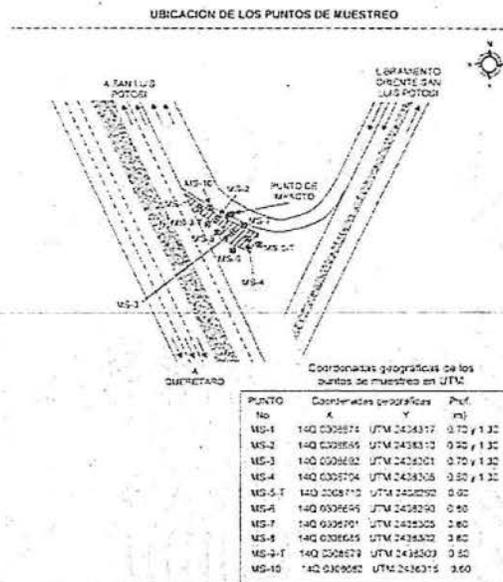
Ubicación de los puntos de muestreo para la caracterización del sitio

VII. Que el **REGULADO** presenta en el Estudio de Caracterización del sitio denominado **Carretera Querétaro - San Luis Potosí km 185 +050, Federal 57, entronque con el libramiento oriente S.L.P., Delegación de la Pila, Municipio de San Luis Potosí, Estado de San Luis Potosí**, el Plano Topográfico georreferenciado en coordenadas UTM, donde se identifica la ubicación de los puntos de muestreo para la caracterización.

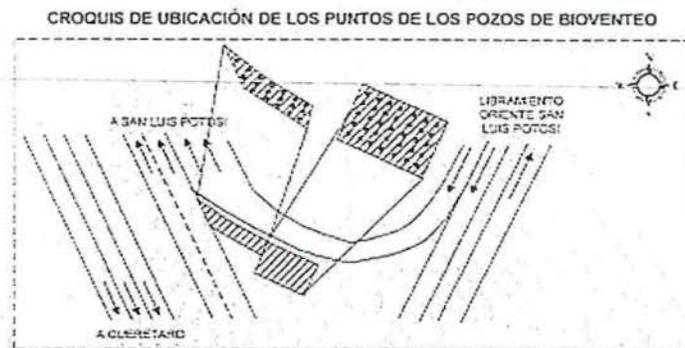
- En el área identificada como Área 1 (A-1) que es un área de 165.00 m², donde el contaminante penetró hasta 1.30 m, se colocarán 18 tubos perforados, hasta una profundidad de 1.30m.
- En el área identificada como Área 1 (A-2) que cuenta con una superficie de 310.50 m², donde el contaminante penetró hasta 1.50 m, se colocarán 35 tubos perforados, hasta una profundidad de 1.50m.

La superficie de suelo a remediar en la cual se colocarán los tubos de PVC perforados, tiene un área total de 475.50 m² aproximadamente y el volumen de suelo contaminado a remediar in situ es de aproximadamente 680.25 m³.

En el área afectada, se perforarán y construirán pozos con tubería hidráulica ranurada de PVC cedula 40 u 80 de 1" de diámetro a diferentes profundidades, adaptándose de la siguiente manera:

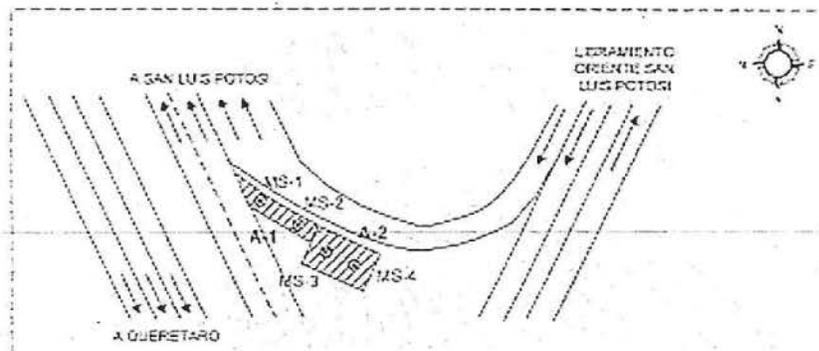
**CROQUIS DE LA UBICACIÓN DE LOS PUNTOS DE MUESTREO FINAL
COMPROBATORIO PROPUESTOS**

Identificación de la muestra	Profundidades de las muestras (m)	Parámetros a determinar
MS-1-MFC-FT A-1	0.30	HFM, HAP, pH y Hum
MS-1-MFC-FT A-1-AMPC	1.70	HFM, HAP, pH y Hum
MS-2-MFC-FT A-1	0.80	HFM, HAP, pH y Hum
MS-3-MFC-FT A-2	0.60	HFM, HAP, pH y Hum
MS-3-MFC-FT A-2- AMPC	1.70	HFM, HAP, pH y Hum
MS-4-MFC-FT A-2	1.00	HFM, HAP, pH y Hum
MS-4-MFC-FT A-2 DUP	1.00	HFM, HAP, pH y Hum

En el área identificada como A-1, se tomarán muestras en 2 puntos de muestreo dentro del estrato de suelo remediado. Para verificar que no existió migración del contaminante se tomará una muestra en uno de los puntos propuestos, a mayor profundidad de la que penetró el contaminante.

La ubicación de los puntos de muestreo, se requiere llevar a cabo en puntos donde se obtenga una representatividad del sitio remediado, por lo cual los puntos de muestreo propuestos (estos puntos serán determinados al término de los trabajos de remediación del sitio), son los indicados en el plano anexo a este plan de muestreo, estos puntos de muestreo de suelo se ubicarán en puntos definidos con base a los trabajos de remediación realizados por personal de la empresa ECOLOGIA 2000, S.A. de C.V. Las profundidades propuestas de acuerdo a los trabajos de remediación realizados por personal de la empresa ECOLOGIA 2000, S.A. de C.V., son a las cuales se obtendrán muestras representativas del sitio impactado, dichas profundidades serán de acuerdo a los trabajos de remediación realizados y se proponen las siguientes:
