Agencia Nacional de Seguridad Industrial y de Protección al Medio Ambiente del Sector Hidrocarburos
Unidad de Gestión, Supervisión, Inspección y Vigilancia Comercial
Dirección General de Supervisión, Inspección y Vigilancia Comercial
Oficio: ASEA/UGSIVC/DGSIVC/DALSIVC/5S.2.4/2450/2018

Asunto: Resolución a procedimiento administrativo.

VISTO para resolver el expediente administrativo citado al rubro, relativo al Acta Circunstanciada número ASEA/UGSIVC/DGSIVC/5S.2.1/ES/BC/IO-210/2018, derivada de la Visita de Inspección practicada en Carretera libre Tijuana-Tecate, número 4862, colonia El Florido, Municipio de Tijuana, Estado de Baja California, Código Postal 22237, de la empresa denominada MIGUEL DARIO MIRANDA CORDERO, con número de identificación de Estación de Servicio E04764, y título de permiso expedido por la Comisión Reguladora de Energía PL/9981/EXP/ES/2015, cuya actividad es el expendio al público de petrolíferos, en lo subsecuente el VISITADO, y;

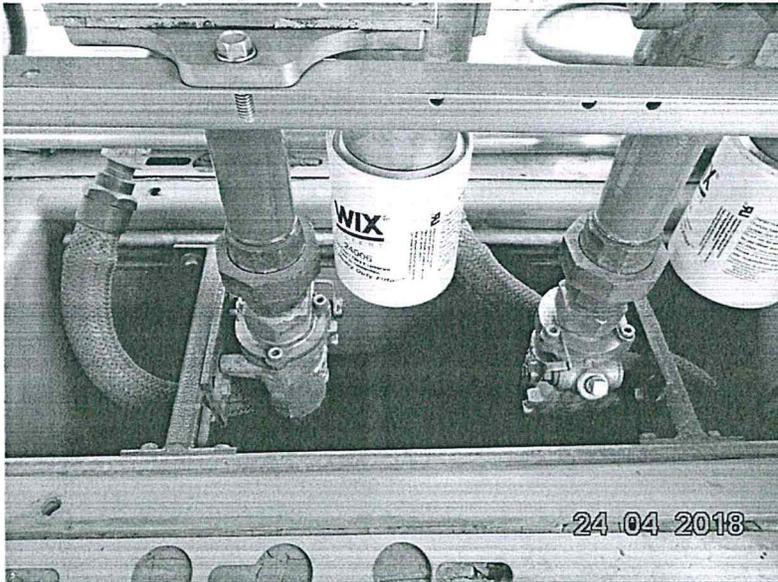
Toda estación de servicio debe realizar las operaciones de despacho de combustible, observando en todo momento la seguridad. Por ello, estas válvulas se instalan en las líneas de suministro de combustible por debajo de los dispensarios.

Para una pronta referencia, se inserta la siguiente imagen:

Una válvula **shut off** es un dispositivo de seguridad que ayuda a garantizar que las personas y equipos estén protegidos de las colisiones y los peligros de incendio o explosión que afecten directamente al dispensario.

Es una parte esencial del dispensario y en la prevención de los peligros descritos, en caso de que se accione una válvula **shut off** ésta corta el flujo de combustible en forma inmediata

a) Se retiró sellos de tapa frontal de posición de carga No. 3, No. 0964, toda vez que se realizaron pruebas de funcionamiento de válvula shut off de producto Premium, ubicada en el contenedor bajo dispensario No. 2, cortando suministro en el momento indicado por la suscrita inspectora federal, por lo que tal observación fue subsanada.

c) Retiro de sello No. 0966 de tapa frontal de la posición de carga 10 de producto Diésel, toda vez que se realizó prueba de funcionamiento de válvula shut off, cortando el suministro de diésel en el momento indicado por la suscrita Inspectora Federal.

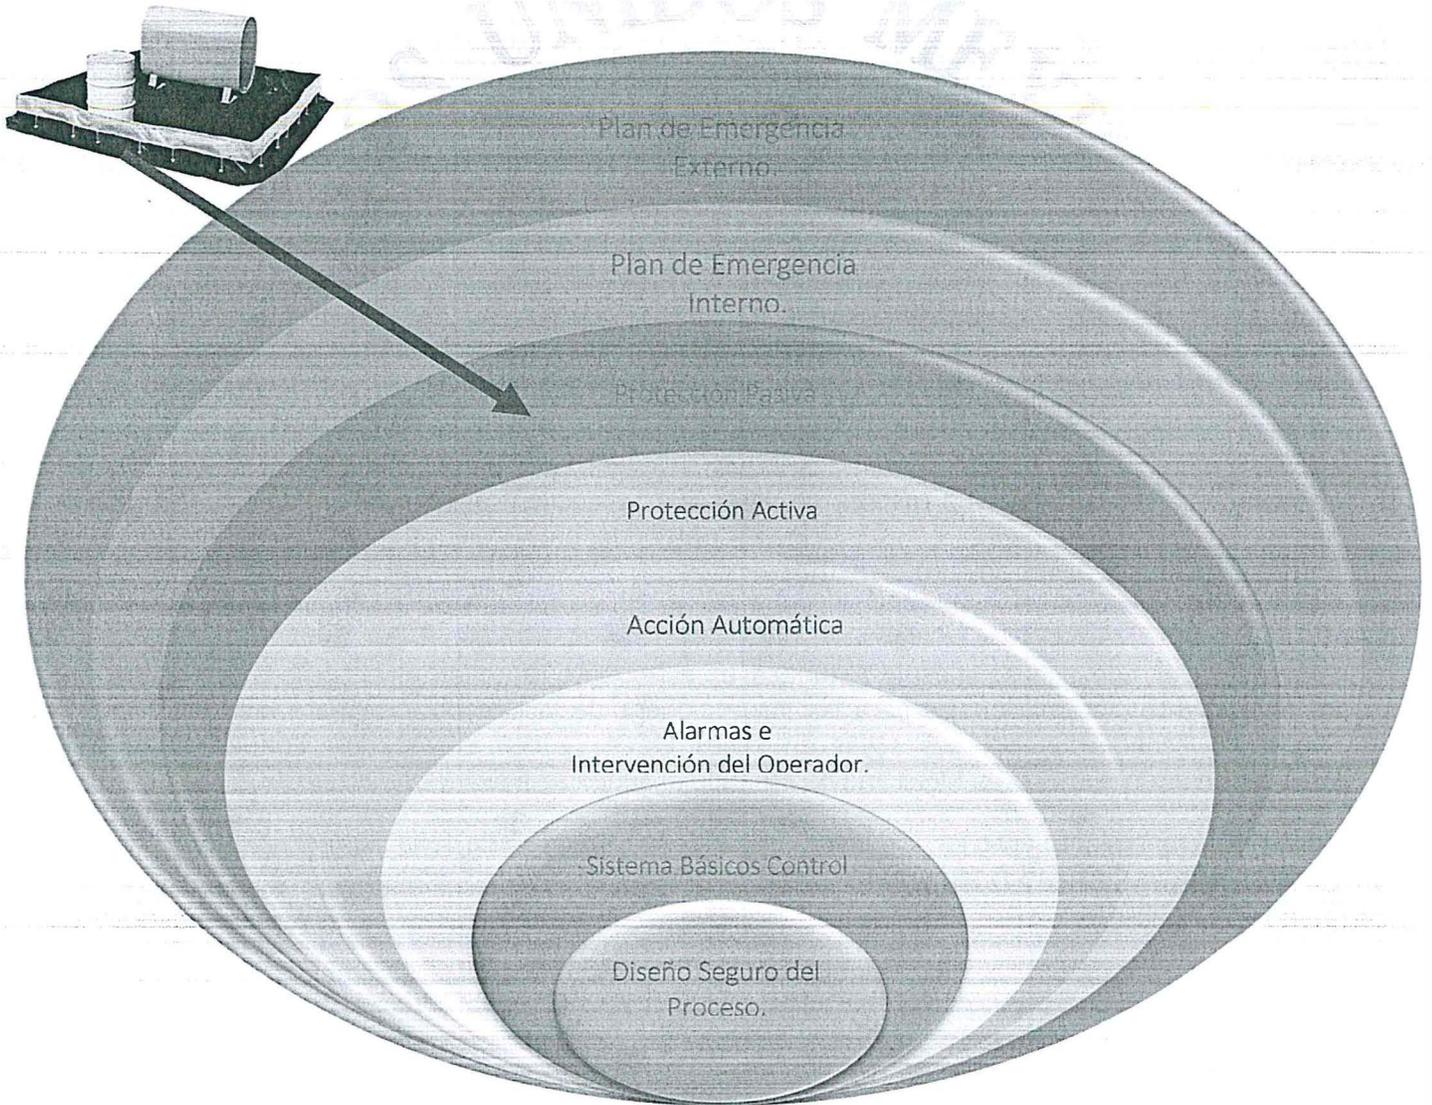
Se encuentran en la capa de Protección Pasiva, las cuales tienen como principal objeto ser barreras físicas que actúan para mitigar un evento **no deseado**.
