Agencia Nacional de Seguridad Industrial y de Protección al Medio Ambiente del Sector Hidrocarburos  
Unidad de Gestión, Supervisión, Inspección y Vigilancia Comercial

Dirección General de Gestión Comercial  
OFICIO No. ASEA/UGSIVC/DGGC/0965/2018

Asunto: Aprobación de Propuesta de Remediación

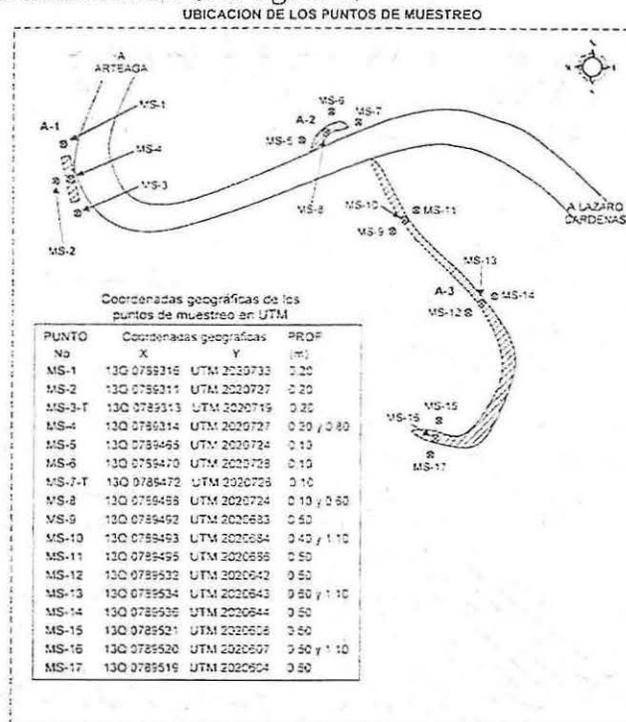
georreferenciado en coordenadas UTM, donde se identifica la ubicación de los puntos de muestreo para la caracterización. (Ver figura 1)

Figura 1. Puntos de muestreo de caracterización del sitio.

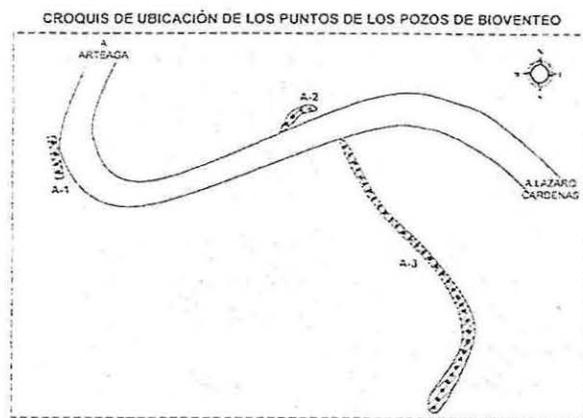
- En el área identificada como Área 1 (A-1) que es un área de 32.50 m<sup>2</sup> y un volumen de suelo contaminado a remediar in situ de aproximadamente 26.00 m<sup>3</sup>, donde el contaminante penetra hasta 0.80 m, se colocarán 4 tubos perforados, hasta una profundidad de 0.80 m.
- En el área identificada como Área 2 (A-2) que es un área de 34.00 m<sup>2</sup> y un volumen de suelo contaminado a remediar in situ de aproximadamente 20.00 m<sup>3</sup>, donde el contaminante penetra hasta 0.60 m, se colocarán 4 tubos perforados, hasta una profundidad de 0.60 m.
- En el área identificada como Área 3 (A-3) que es un área de 310.00 m<sup>2</sup> y un volumen de suelo contaminado a remediar in situ de aproximadamente 341.00 m<sup>3</sup>, donde el contaminante penetra hasta 1.10 m, se colocarán 4 tubos perforados, hasta una profundidad de 1.10 m.

Figura 2. Distribución de pozos para Bioventeo

- En la parte de los tubos de PVC que sobresalen de la superficie del suelo contaminado, se colocará un codo de PVC para instalar una Válvula Check o Anti-retorno de 1" esto se realizará en cada tubo instalado.
- Las Válvulas Check o Anti-retorno se instalarán de forma que la dirección de flujo indicada en las mismas permita el ingreso de aire atmosférico al suelo en tratamiento y se tenga la certeza de que impedirá la salida de los COV's.

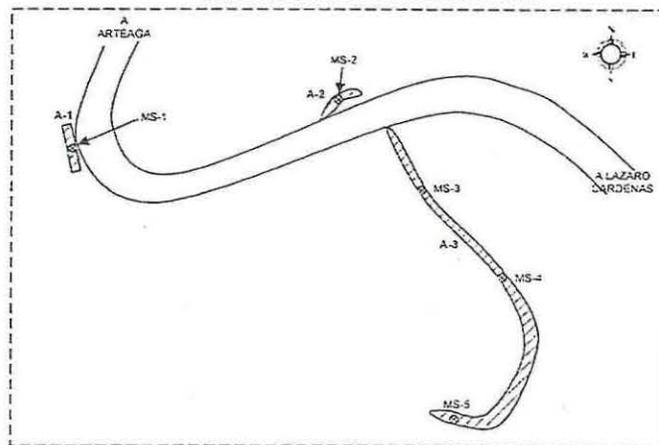
CROQUIS DE LA UBICACIÓN DE LOS PUNTOS DE MUESTREO FINAL  
COMPROBATORIO PROPUESTOS

La ubicación de los puntos de muestreo se requiere llevar a cabo en puntos donde se obtenga una representatividad del sitio remediado, por lo cual los puntos de muestreo propuestos (estos puntos serán determinados al término de los trabajos de remediación del sitio), son los indicados en el plano anexo a este plan de muestreo, estos puntos de muestreo de suelo se ubicaran en puntos definidos en base a los trabajos de remediación realizados por personal de la empresa ECOLOGIA 2000, S.A. de C.V. Las profundidades propuestas de acuerdo a los trabajos de remediación realizados por personal de la empresa ECOLOGIA 2000, S.A. de C.V., son a los cuales se obtendrán muestras representativas del sitio impactado, dichas profundidades serán de acuerdo a los trabajos de remediación realizados y se proponen las siguientes:

Figura 3. Ubicación de puntos para el muestreo final comprobatorio propuestos

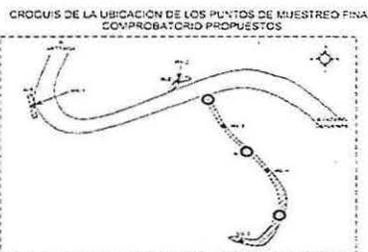
4. El MFC deberá considerar **adicionalmente** a lo propuesto, 3 (tres) puntos de muestreo en los que se obtendrán 1 muestra simple en cada uno a 0.30 metros y un duplicado; además de considerar los cambios en el número de muestras y profundidades propuesto; obteniendo un total de 16 muestras simples y 2 muestras duplicadas (ver figura 4 y Tabla 1).

OPuntos de muestreo **ADICIONALES** sugeridos.

Figura 4. Imagen de la ubicación de los puntos de muestreo adicionales sugeridos, con carácter ilustrativo, no limitativo.
