Agencia Nacional de Seguridad Industrial y de Protección al Medio Ambiente del Sector Hidrocarburos
Unidad de Gestión, Supervisión, Inspección y Vigilancia Comercial
Dirección General de Supervisión, Inspección y Vigilancia Comercial

Oficio ASEA/UGSIVC/DGSIVC/DALSIVC/5S.2.4/3999/2017
Expediente: ASEA/UGSIVC/DGSIVC/5S.2.1/435/2017

Asunto: Resolución de Procedimiento Administrativo.

VISTO el expediente administrativo citado al rubro, relativo al Acta Circunstanciada número ASEA/UGSIVC/5S.2.1/ES/YUC/IO-071/2017, derivada de la Visita de Inspección practicada en

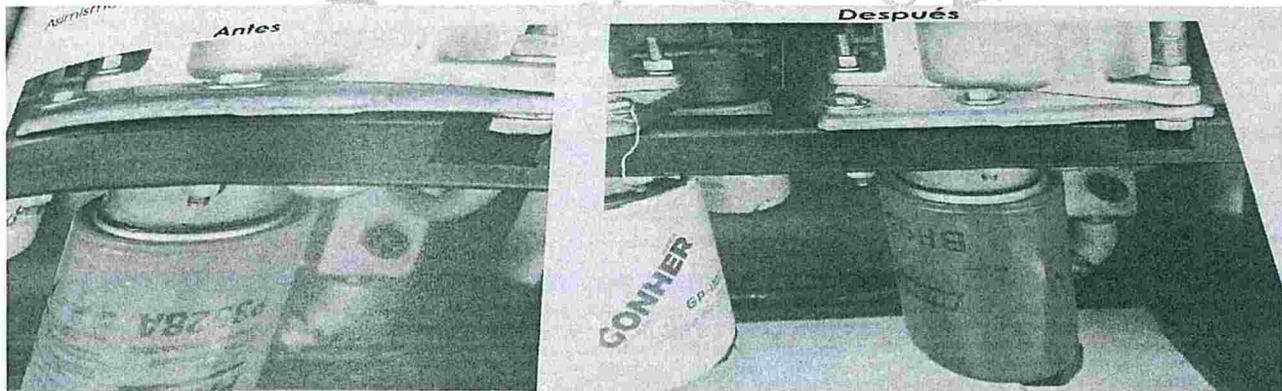
Derivado de la observación realizada por el Inspector Federal actuante, se realizó el cambio de filtro del Diésel del Dispensario No. 3, adjuntando al presente, la factura con número de folio 623 de veintiséis de mayo de dos mil diecisiete, expedida por la persona moral Consultoría y Servicios Profesionales Electrónicos e Industriales a favor de mi mandante la señora Florencia Irene Lago Ancona, mediante la cual se ampara la compra del filtro nuevo, así como la mano de obra realizada por el cambio del mismo. Asimismo, se anexa la siguiente evidencia fotográfica:

Así mismo, del Anexo #13 que acompaña como documental **privada**, conforme a los artículos 93 fracción I, 133, 136, 203 y 204 del Código Federal de Procedimientos Civiles, para acreditar sus manifestaciones, se advierte la expedición de una factura con número de folio 623, expedida por la persona moral Consultoría y Servicio Profesionales Electrónicos e Industriales por concepto de cambio de filtro en dispensario y por concepto de un filtro CIMTEK ¾"x30 mic.

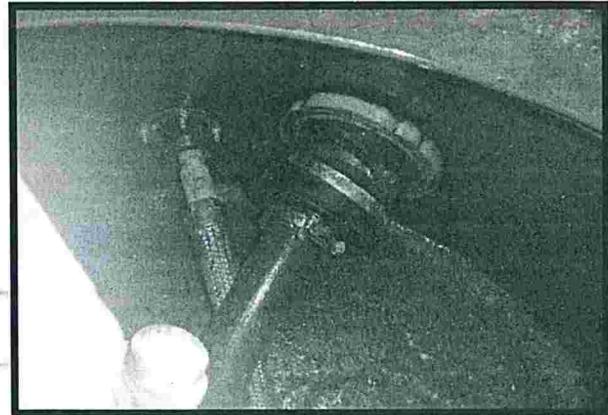
Panorámica del contenedor de la bomba sumergible del **Tanque No. 2 (Diésel)**, mismo donde se observó que el Sistema de Detección electrónica de fugas (sensor) se encontraba debidamente montado, así mismo se efectuaron las pruebas de funcionalidad correspondientes, donde se verificó que éste se encuentra operando.

En consecuencia, esta autoridad determina que de las constancias que obran en el expediente en que se actúa se infiere que el **VISITADO** ha logrado acreditar que subsanó las observaciones que se relacionan con los hechos circunstanciados por la Inspectoría Federal en la visita de fecha 22 de mayo de 2017, respecto a que se observó en el contenedor del tanque 2 de combustible diésel roto, con agujeros en la pared del mismo, en el que se compromete la hermeticidad de dicho contenedor y que se encontró perforado por el paso de tubería eléctrica y por el paso de tierra física, comprometiéndole la hermeticidad de dicho contenedor, así como haber dado cumplimiento a la medida correctiva impuesta por la Inspectoría Federal de esta Agencia, respecto a realizar los trabajos necesarios para dar cumplimiento al numeral 8.17.2 de la citada norma oficial.

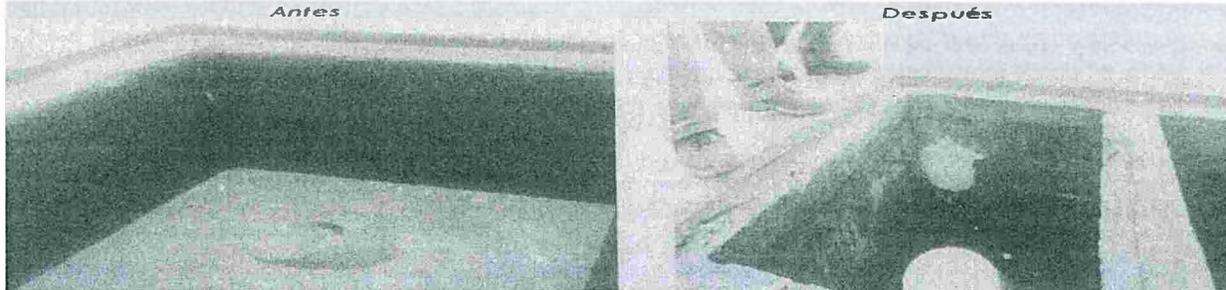
Observación circunstanciada en el acta No. ASEA/UGSIVC/55.2.1/ES/YUC/IO-071/2017		
27	La trampa de gasolinas y diésel no se encuentra en condiciones de operación. Se observa con paredes fracturadas.	8.11.1

Al respecto, como se puede mostrar en las fotografías que se anexan, se realizó la reparación de la pared fracturada de la trampa de grasas:

De manera que, del análisis a las manifestaciones y probanzas ofertadas por el **VISITADO** respecto a las observaciones en estudio, se advierte que de las fotografías presentadas existen indicios de haber dado cumplimiento a la observación consistente en que durante la visita de inspección de fecha 22 de mayo de 2017, la trampa de gasolinas y diésel se observó con paredes fracturadas.
