AGENCIA NACIONAL DE SEGURIDAD INDUSTRIAL Y DE PROTECCIÓN AL  
MEDIO AMBIENTE DEL SECTOR HIDROCARBUROS  
UNIDAD DE SUPERVISIÓN, INSPECCIÓN Y VIGILANCIA INDUSTRIAL  
DIRECCIÓN GENERAL DE SUPERVISIÓN, INSPECCIÓN Y VIGILANCIA DE  
EXPLORACIÓN Y EXTRACCIÓN DE RECURSOS CONVENCIONALES

**EXPEDIENTE: ASEA/USIVI/DGSIVEERC/AMB/0014-2017**

**RESOLUCIÓN NÚMERO: ASEA/USIVI/DGSIVEERC/0370/2017.**

**PRIMERO.-** Que mediante orden de inspección **ASEA/USIVI/DGSIVEERC/AMB/OI/0014/-2017**, de fecha veinticinco de julio del dos mil diecisiete, la Dirección General de Supervisión, Inspección y Vigilancia de Exploración y Extracción de Recursos Convencionales, adscrita a la Unidad de Supervisión, Inspección y Vigilancia Industrial de la Agencia Nacional de Seguridad Industrial y de Protección al Medio Ambiente del Sector Hidrocarburos, ordenó practicar visita de inspección a la **Empresa Productiva del Estado Subsidiaria de Petróleos Mexicanos, Denominada Pemex Exploración y Producción y/o Propietario, Apoderado, Representante Legal, Responsable, Encargado u Ocupante** del lugar en donde se encuentra el Oleogasoducto de 6" Santuario – El Golpe

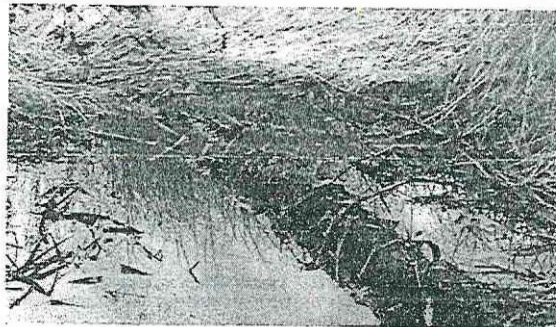
Al respecto, en el sitio de la inspección los inspectores actuantes observan en el Oleogasoducto de 6" Santuario – El Golpe, [REDACTED] una grampa en un terreno bajo inundable que contiene un material líquido oscuro con olor característico a hidrocarburo como se aprecia en la Figura 1 y Figura 2; la profundidad en el que se encontraba contenido dicho material era aproximado de veinte (20) cm.

Fig. 1 Grampa en el Oleogasoducto de 6" Santuario – El Golpe, [REDACTED] e observa una grampa.

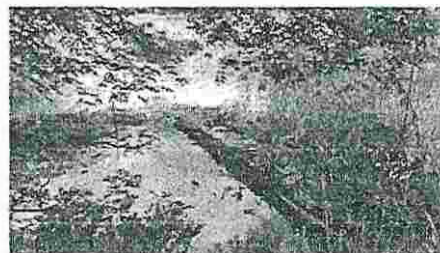
Los alrededores de la zona baja inundable se encontraban rodeados de estrato vegetal que presentaba un cambio de color de verde a amarillo en las áreas en que se encontraba en contacto con el líquido oscuro con olor característico a hidrocarburo, como se visualiza en la Figura 3.

Fig. 3 El estrato vegetal que se encontraba en contacto con el líquido oscuro con olor característico a hidrocarburo se observaba de color amarillo.

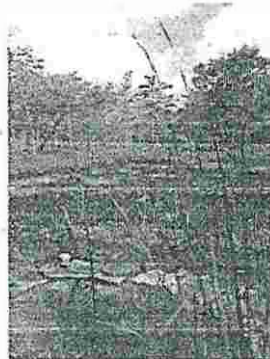
Los inspectores actuantes, observan, que fuera del área circundada por los costales se existe un terreno bajo inundable con un líquido oscuro con olor característico a hidrocarburo que en su superficie presentaba material vegetal de color amarillo, como se visualiza en la Figura 5.

Fig. 5 Terreno bajo inundable con un líquido oscuro con olor característico a hidrocarburo que en su superficie presentaba material vegetal de color amarillo.

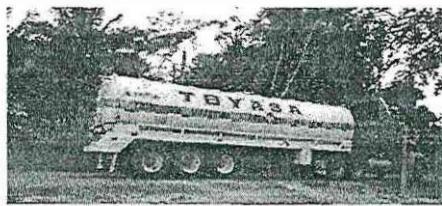
Aproximadamente a las doce horas con veinte minutos se presentaron al sitio dos Unidades de Presión Vacío que tenían rotulado la leyenda "Transporta material peligroso Cap. 30, 000 LTS", como se observa en la Figura 8.

Fig. 8 Unidad Presión Vacío en el que se observa la leyenda "Transporta Material Peligroso Cap. 30,000 LTS".

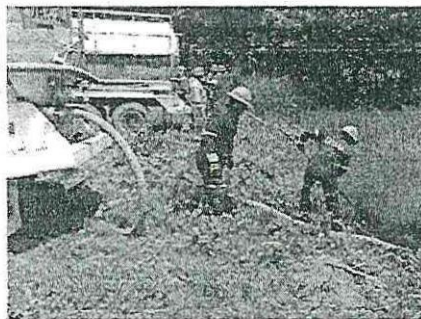
Aproximadamente a las doce horas con cuarenta minutos las dos Unidades de Presión Vacío que se presentaron al sitio iniciaron actividades para recuperar el material líquido oscuro con olor característico a hidrocarburos del terreno bajo inundable, como se observa en la Figura 9.

Fig. 9 Trabajos observados para recuperar el material líquido oscuro con olor característico a hidrocarburos.
