# TRANSPORTES SALMA S.A. DE C.V.

Trámite: **Propuesta de Remediación.**

**PROGRAMA DE REMEDIACIÓN**  
**TRANSPORTES SALMA, S.A. DE C.V.**  
**Sin. 490589-18**

Derrame de aproximadamente 31,000 L de Diésel, en el Km. 046 + 400 de la Carretera Federal (2480) Sonoyta – San Luis Río Colorado, municipio de General Plutarco Elías Calles, estado de Sonora.

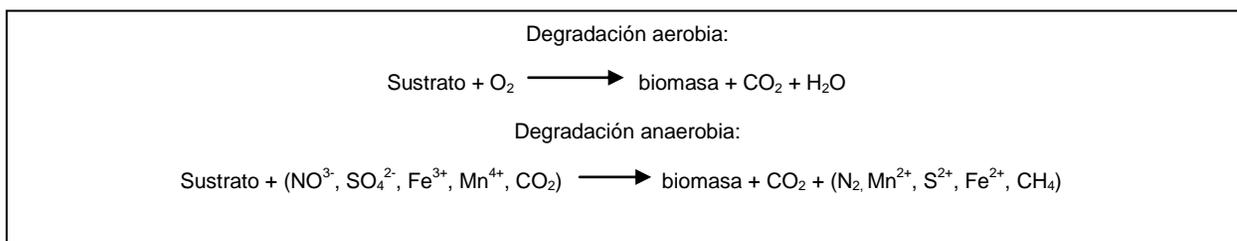
Figura 3.1. Esquema de reacciones en la biorremediación

Para el caso de suelos contaminados con hidrocarburos, la tecnología usada en la actualidad es la biorremediación. Las medidas biocorrectoras o los sistemas de biorremediación consisten principalmente en el uso de microorganismos naturales (levaduras, hongos o bacterias) existentes en el medio para descomponer o degradar sustancias de carácter menos tóxico o bien inocuas para el medio ambiente y la salud humana. Estas técnicas biológicas pueden ser de tipo aerobio (presencia de un medio oxidante), o bien de tipo anaerobio (presencia de un medio reductor)<sup>39</sup>. En la figura No. 3.1 se ilustran las posibles reacciones para un medio y otro.

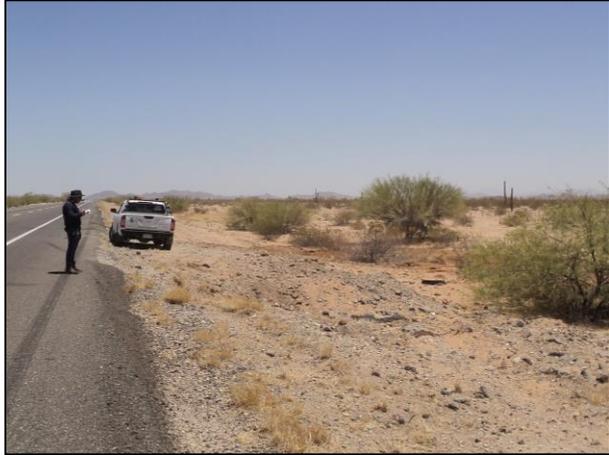
1.- Sitio del accidente en el Km. 228+800 de la carretera Altar – Sonoyta, municipio General Plutarco Elías Calles, estado de Sonora.

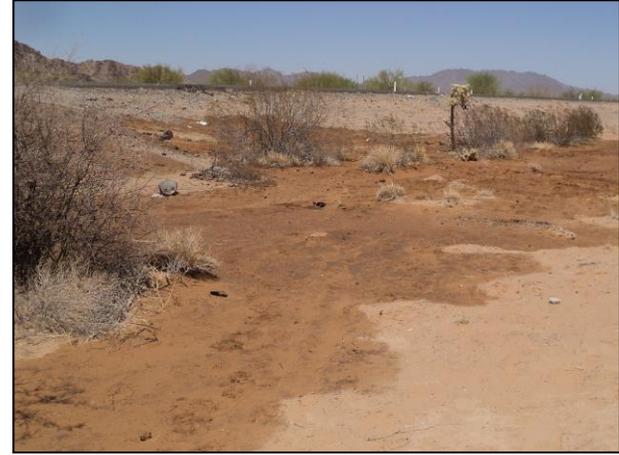
2.- En el sitio se derramaron aproximadamente 31.000 litros de Diésel.

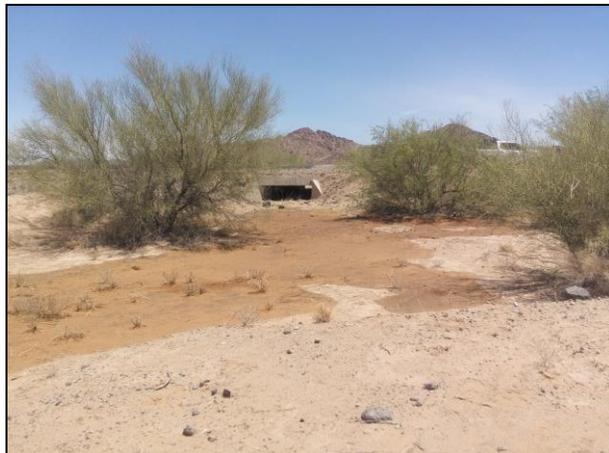
3.- En el sitio se observa un dren pluvial de concreto el cual no fue afectado por el derrame del Diésel.

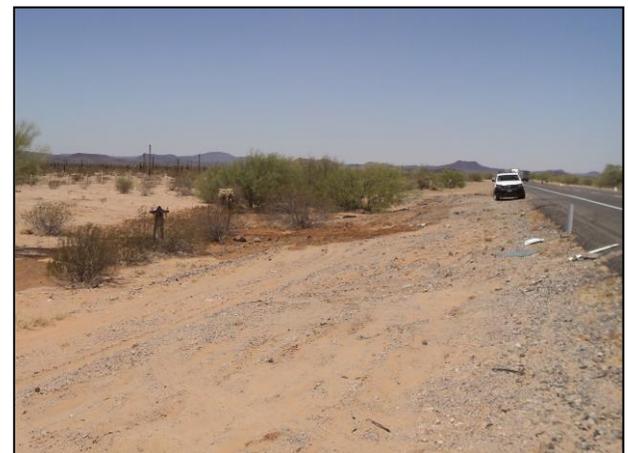
4.- Con apoyo de recurso humano se realizaron sondeos para determinar la pluma del contaminante.

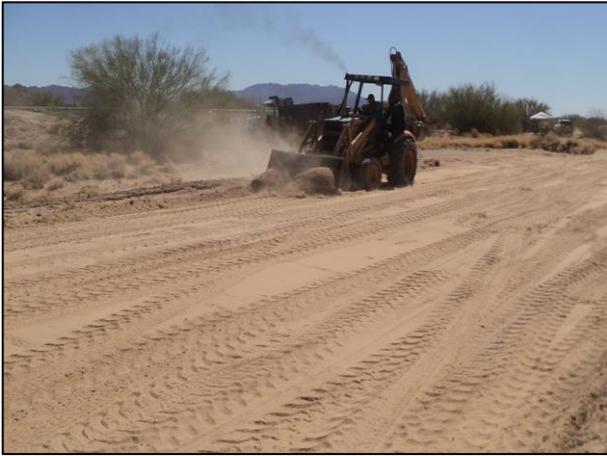
1.- Acondicionamiento del sitio en el cual se construirá la celda provisional.

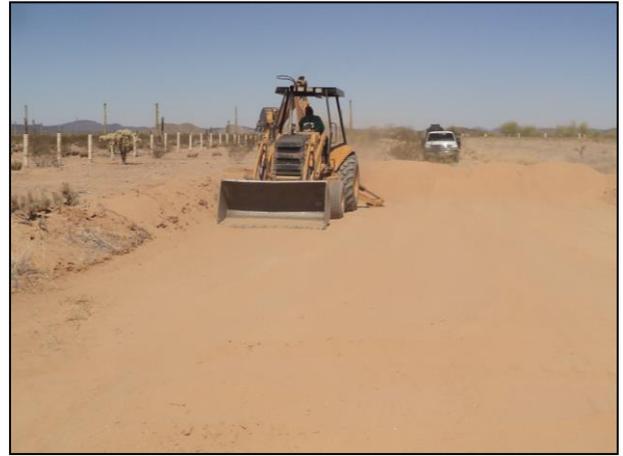
2.- Construcción de bordos de la celda provisional con ayuda de la retroexcavadora.

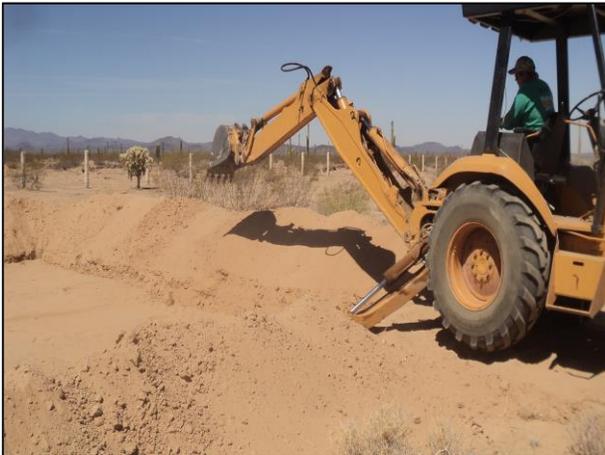
3.- Construcción de canaletas de captación de lixiviados de la celda provisional con ayuda de la retroexcavadora.

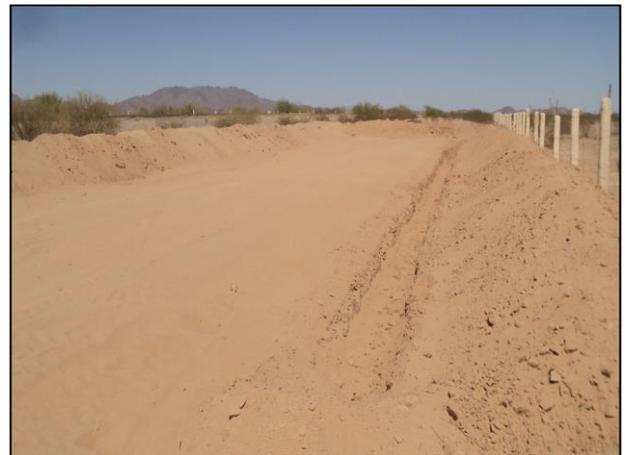
4.- Construcción de bordos y canaletas de captación de lixiviados.

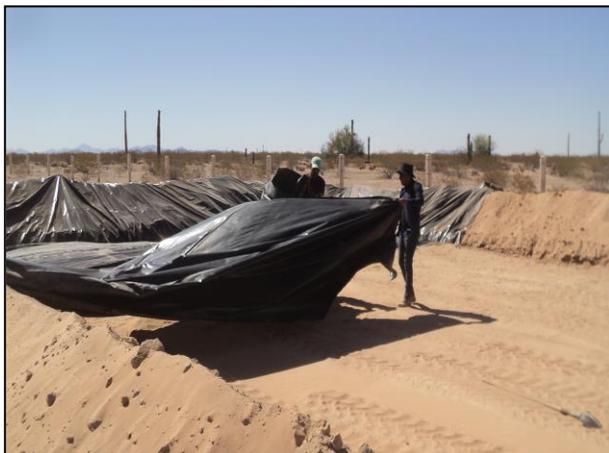
5.- Se cubrió la celda provisional con una película de polietileno de alta densidad.

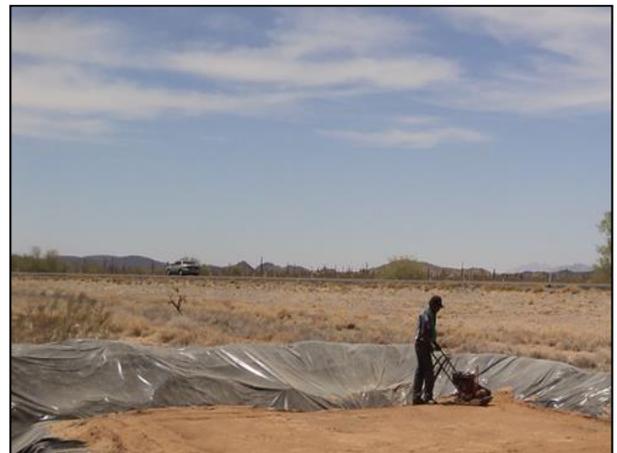
6.- Compactación de la capa de arcilla colocada en la celda provisional, con la ayuda de un vibrocompactador manual.

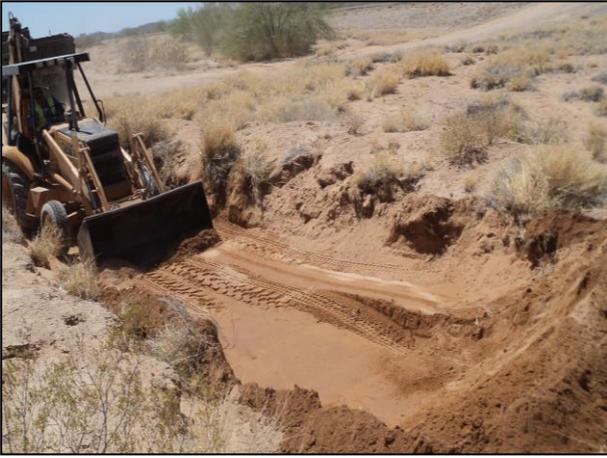
7.- Extracción del material edáfico afectado con Diésel con apoyo de la retroexcavadora.

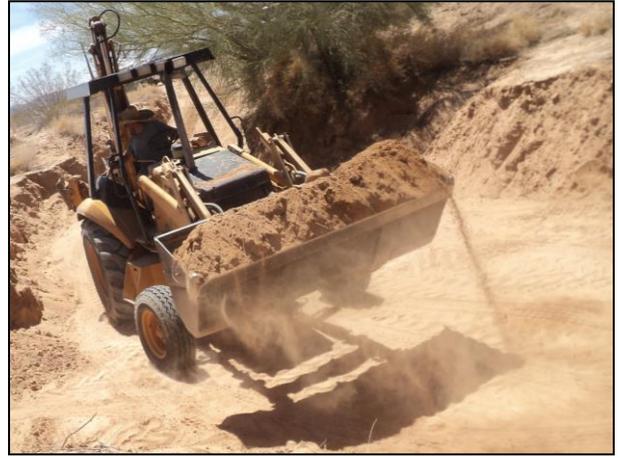
8.- Acarreo de material afectado a camión de volteo para posterior depósito en celda provisional.

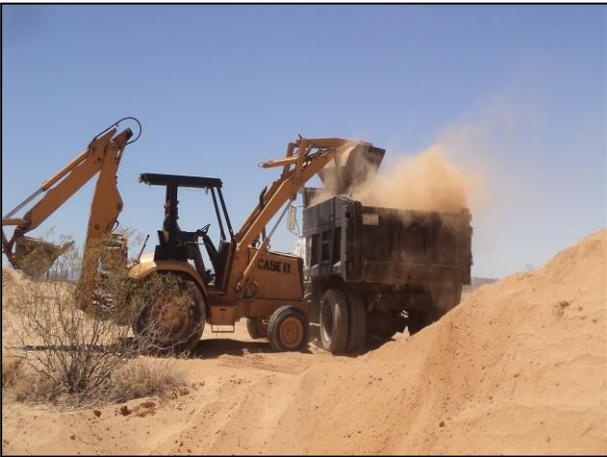
9.- Depósito de material edáfico afectado con Diésel en camión de volteo para su posterior acarreo y depósito a la celda provisional.

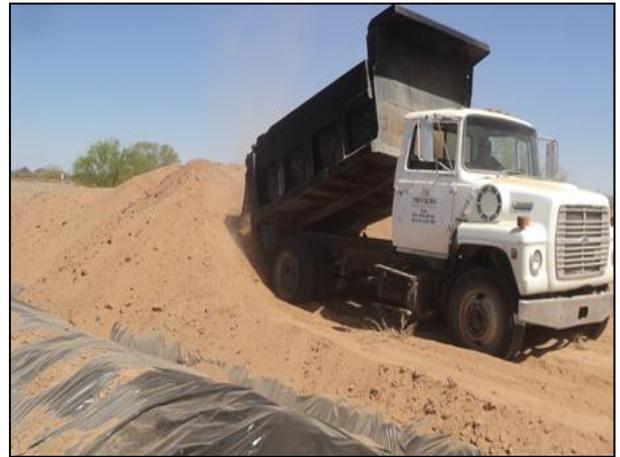
10.- Depósito de material edáfico afectado en celda provisional con el apoyo de camión de volteo.

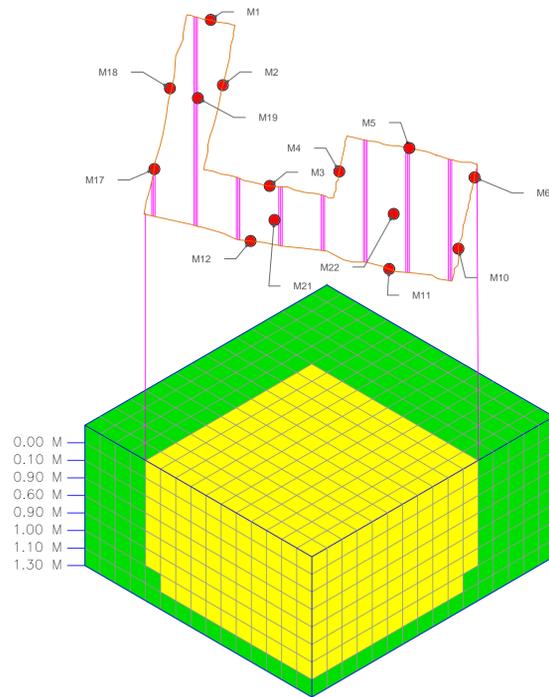
PLANO ISOMETRICO  
FOSA DE EXCAVACION (EXTRACCION A 1.10M)  
HFM (MG/KG)

< 1200 MG/KG  
 > 1200 MG/KG

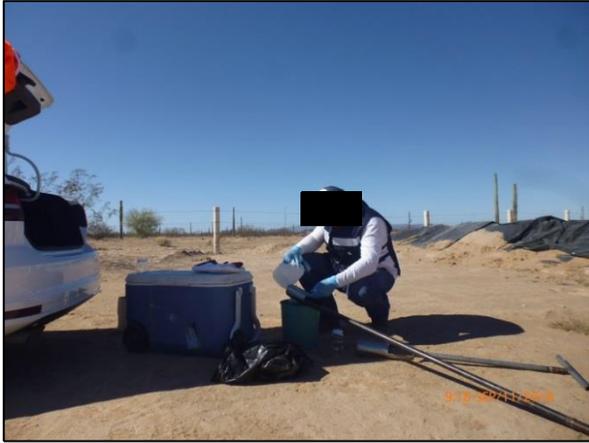
1 – El equipo utilizado para la toma de muestras se lavó al inicio y entre cada toma de las muestras para evitar la contaminación cruzada de las mismas.

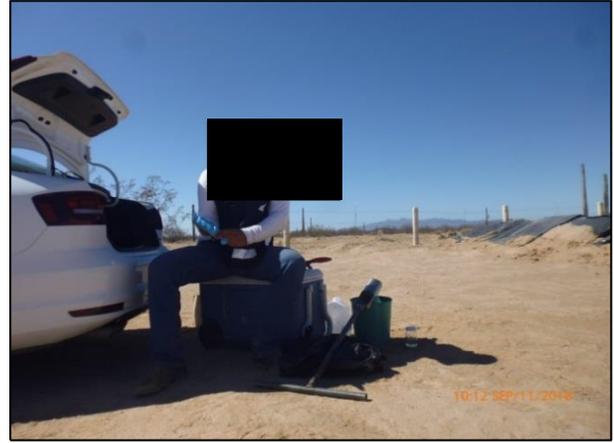
2 – El personal utilizó guantes al inicio y entre cada toma de muestras para evitar la contaminación cruzada de las mismas.

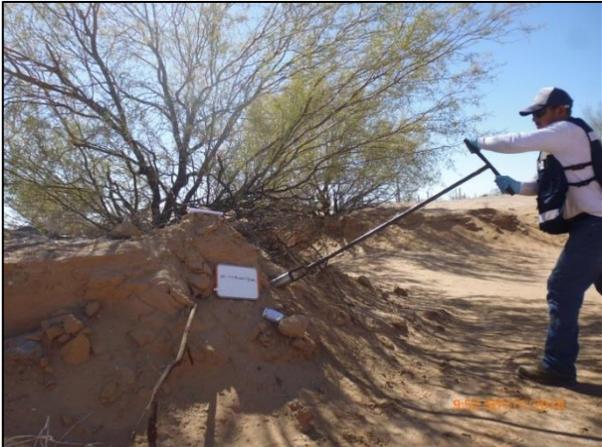
3 – Se tomaron muestras en la pared de la fosa de excavación con apoyo del Hand Auger.

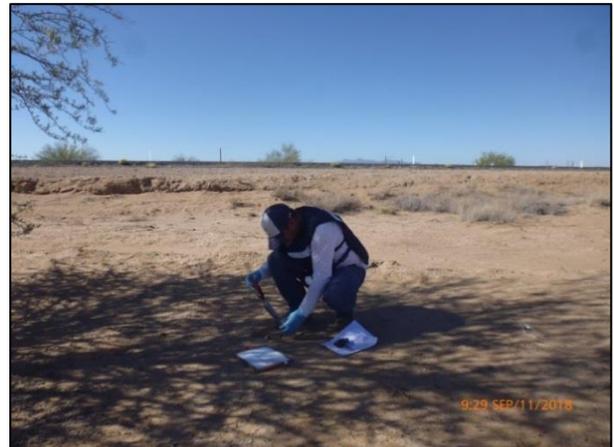
4 – Toma de muestra testigo fuera del área afectada. Las muestras superficiales se tomaron con la ayuda de una espátula de acero inoxidable.

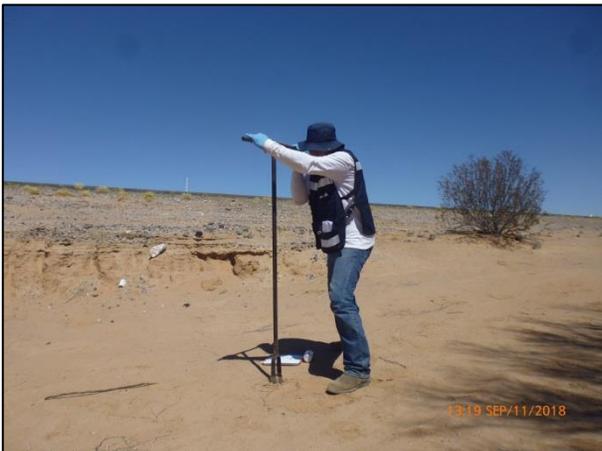
5 – Se tomaron muestras a distintas profundidades en la fosa de excavación.

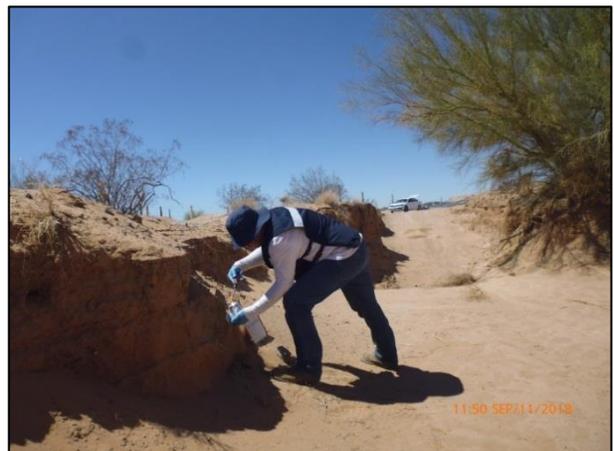
6 – Se tomaron muestras superficiales en la fosa de excavación con ayuda de una espátula de acero inoxidable.

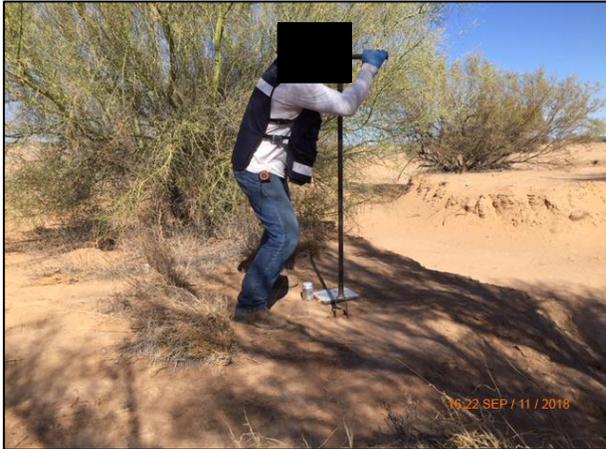
7 – Se tomaron muestras en la periferia de la fosa de excavación a diferentes profundidades con ayuda del Hand Auger.

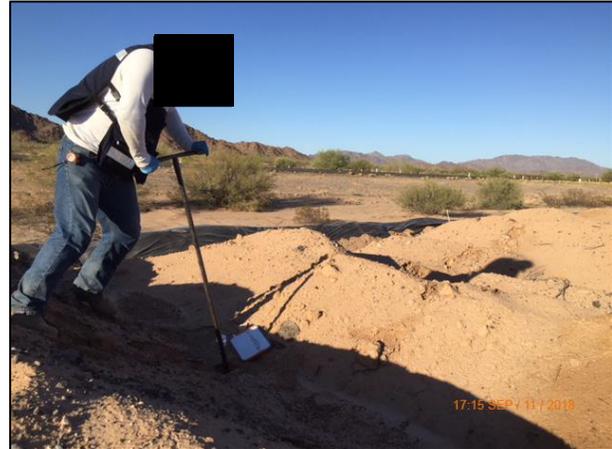
8 - Se tomaron muestras a profundidad en las celdas provisionales con ayuda del Hand Auger.

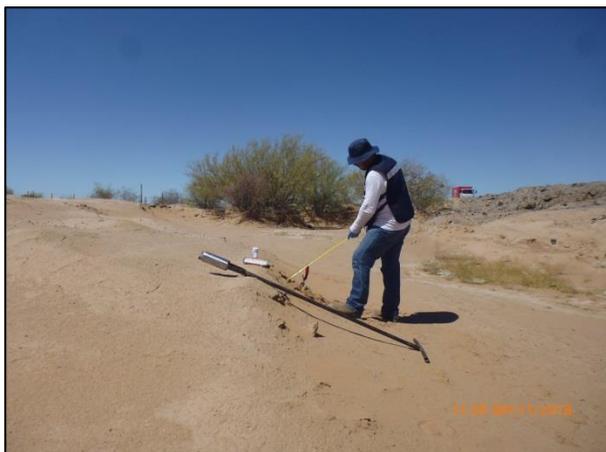
11 – Se registró y verifico las profundidades de los puntos de muestreo.

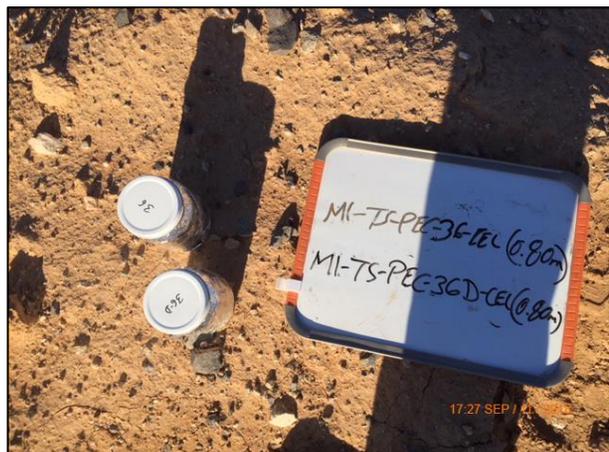
12 – Personal encargado de la toma de muestras identificó cada uno de los puntos de muestreo de acuerdo al Plan de Muestreo Inicial.
