Oficio ASEA/UGI/DGGPI/2919/2019

**Asunto:** Aprobación de Propuesta  
de Remediación  
**Número de Bitácora:** 09/J1A0074/11/19  
**Homoclave del trámite:** SEMARNAT-07-035-A

**Biorremediación por biopilas a un lado del sitio contaminado**

**PLAN DE MUESTREO FINAL COMPROBATORIO**

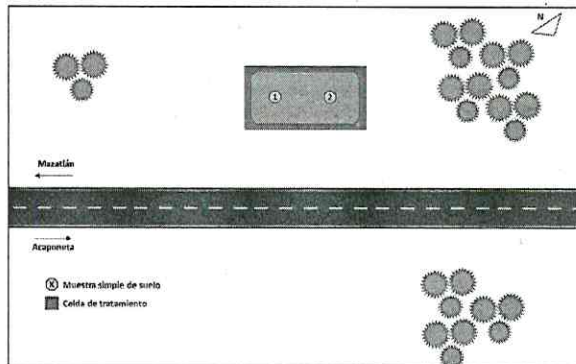
**5.3 Ubicación de los puntos de muestreo (croquis).**

En la siguiente tabla se resumen los puntos de muestreo, la identificación de las muestras, superficie o sitio de muestreo, profundidad, parámetros a analizar y volumen.

Se determinaron 02 (dos) puntos de muestreo en la celda de tratamiento, además de un (01) duplicado para el aseguramiento de calidad de las muestras.
