**GÜERO GAS, S.A. DE C.V.**

**RESOLUCIÓN DE PROCEDIMIENTO ADMINISTRATIVO**

**VISTO** el estado procesal que guarda el expediente administrativo citado al rubro, iniciado con motivo del levantamiento del acta circunstanciada número **ASEA/USIVI/DGSIVC/5S.2.1/GLPPLA/NL/VPO-AC-5651/2019** de fecha **22 de julio de 2019** derivada de la ejecución de la visita de inspección con el objeto de verificar y/o comprobar el cumplimiento de la Norma Oficial Mexicana **NOM-001-SESH-2014 "Plantas de distribución de Gas L.P. Diseño, construcción y condiciones de seguridad en su operación"**, practicada en las instalaciones ubicadas en **Carretera a San Mateo No. 100, Bosques de la Silla, Juárez, Nuevo León**, que corresponden a la empresa **GÜEROGAS, S.A. DE C.V.**, en adelante el **VISITADO**; y

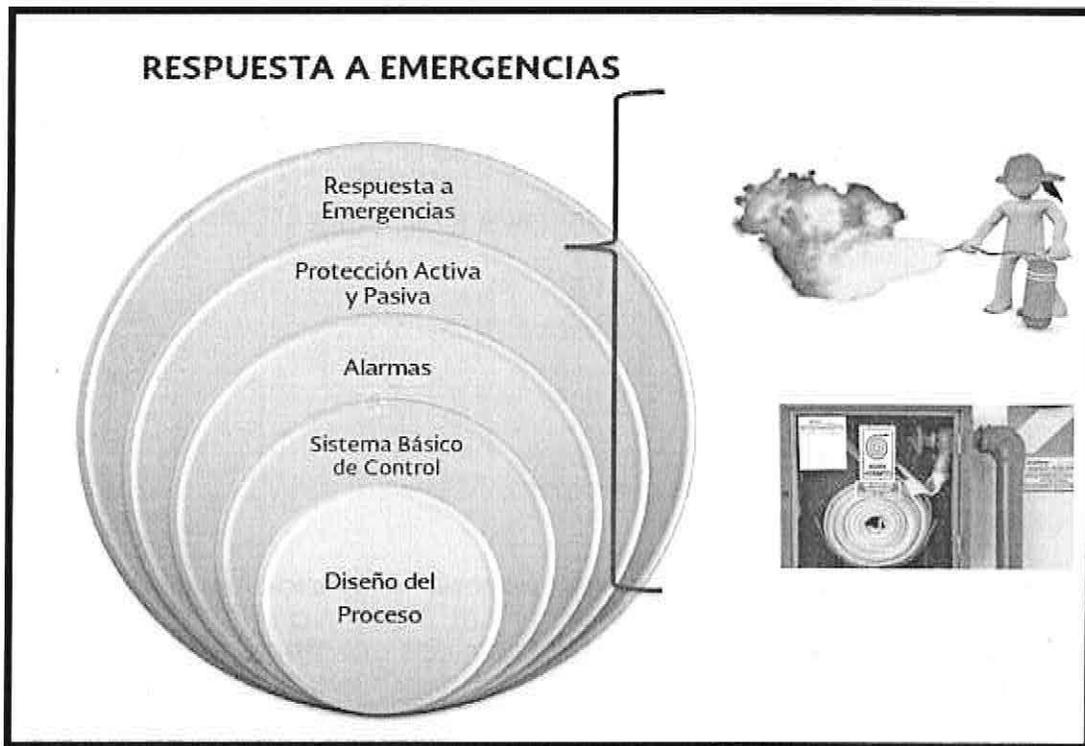
Por lo anteriormente explicado, los incumplimientos detectados en la unidad propiedad del VISITADO corresponde a la capa de Sistema de respuesta a emergencias, que corresponde con los procedimientos para la planeación de las situaciones de emergencia que tiene como objeto responder con acciones y funciones específicas la atención de la emergencia; entre las que se encuentran los sistemas contra incendio, que de forma gráfica se muestra en la siguiente imagen:

Dichas capas están basadas en una metodología denominada LOPA, por sus siglas en inglés "*Layer of Protection Analysis*" también conocido como "análisis de capas de protección", misma que es
