GASOLINERA CAMPECHE, S.A. DE C.V.
Avenida Circuito Baluartes X 16 s/n, col. San Román, c.p. 24040, municipio de Campeche, Estado de Campeche.

RESOLUCIÓN A PROCEDIMIENTO ADMINISTRATIVO

**Oficio No. ASEA/USIVI/DGSIVC/5S.2.1/6928/2019
Expediente No. ASEA/USIVI/DGSIVC/5S.2.1/362/2019**

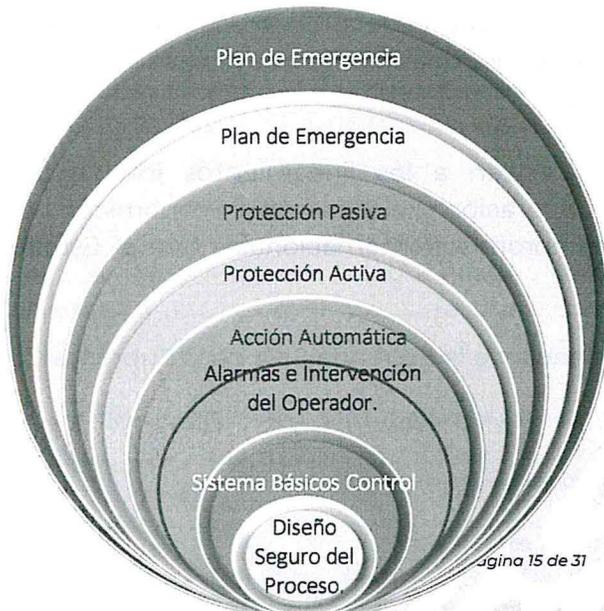
Amén de lo anterior, esta autoridad se permite señalar que todas las estaciones de servicio deben contar con diversas capas de seguridad, cada una de las cuales de forma sistemática vigilan la disciplina operativa e industrial de la instalación, en aras de garantizar así la integridad de las personas y la mecánica.

Los sensores electrónicos de detección de fugas se encuentran en la tercera capa de protección, correspondiente a alarmas e intervención del operador, la cual tiene como principal función ser barrera física y de sistemas que actúan para controlar un evento no deseado.

Así mismo, es importante señalar que estas capas están basadas en una metodología denominada LOPA, por sus siglas en inglés "Layer of Protection Analysis" también conocido como "análisis de capas de protección", misma que es empleada con el propósito de identificar riesgos potenciales y problemas operacionales producidos por las desviaciones en el comportamiento de los sistemas.
