De Protección al Medio Ambiente del Sector Hidrocarburos  
Unidad de Supervisión, Inspección y Vigilancia Industrial

SERVICIOS DE EXTRACCIÓN PETROLERA LIFTING DE MÉXICO, S.A. DE C.V.  
EXPEDIENTE: ASEA/USIVI/DGSIVEERC/AMB/0011/2022  
RESOLUCIÓN: ASEA/USIVI/0374/2022

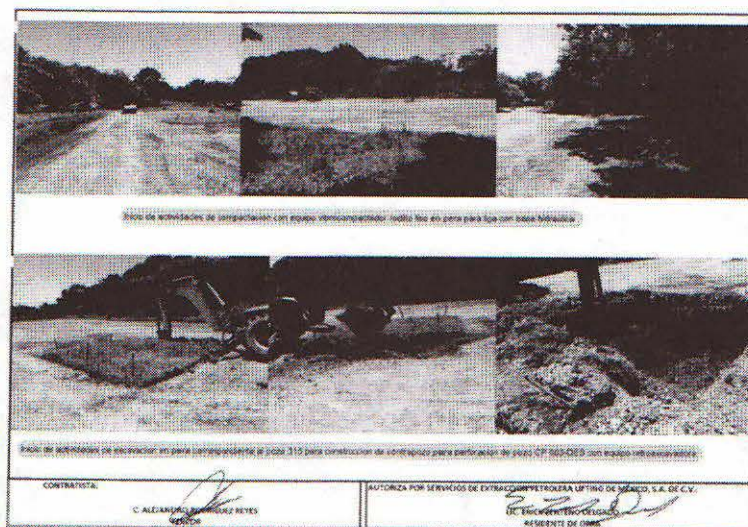
A foja tres, se indica que "Suministro de 70 M3 de material de revestimiento de banco para estabilizar la plataforma en su lateral derecha adena a bajante de agua natural próximo a pera", se digitaliza para pronta referencia.

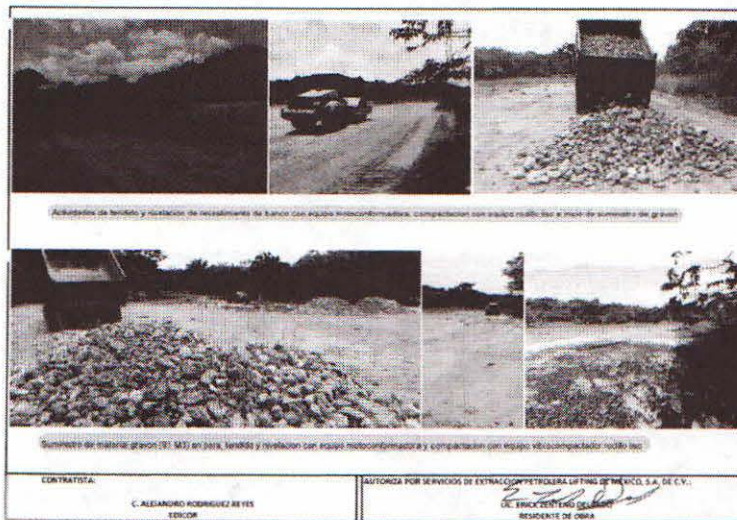
A foja cuatro se indica que "Actividad de tendido y nivelación de revestimiento de banco con equipo motoconformadora, compactación con equipo rodillo liso e inicio de suministro de gravon" y "Suministro de material gravon (91 M3) en pera, tendido y nivelación con equipo motoconformadora y compactación con equipo vibrocompactador rodillo liso", se digitaliza para pronta referencia.

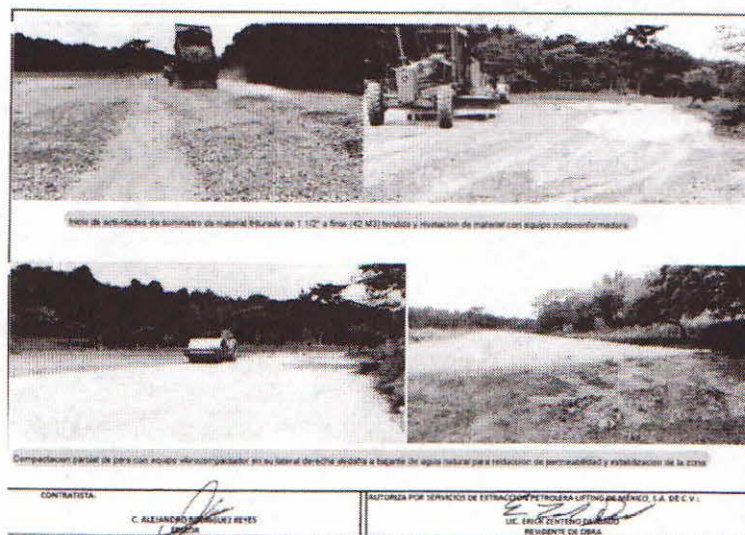
A foja cinco se indica lo siguiente: "Inicio de actividades de suministro de material triturado de 1 ½" a finos (42 M3) tendido y nivelación de material con equipo motoconformadora" y "Compactación parcial de pera con equipo vibrocompactador en su lateral derecha aledaña a bajante de agua natural para reducción de permeabilidad y estabilización de la zona", se digitaliza para pronta referencia.

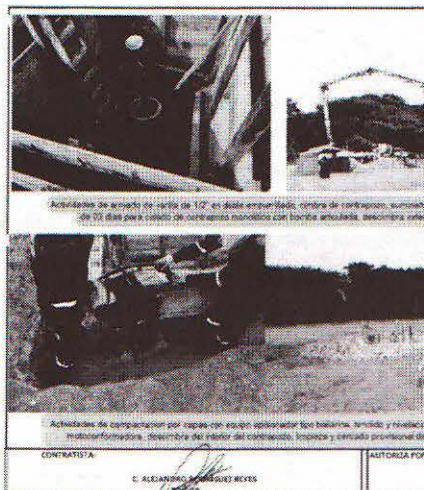
A foja seis se indica lo siguiente: "Actividad de armado de varilla de ½ en doble emparrillado, cimbra de contrapozo, suministro de concreto profesional F °C 250 kg/m2 con edad garantizada de 03 días para colado de contrapozo monolítico con bomba articulada, descimbra exterior y relleno con material de revestimiento de banco" y "Actividades de compactación por capas con equipo apisonador tipo bailarina, tendido y

nivelación de material gravon en perimetral de contrapozo interior del contrapozo, limpieza y cercado provisional de DES", se digitaliza para pronta referencia.

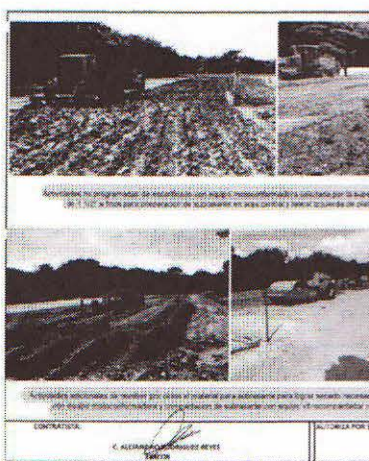
A foja siete se indica lo siguiente: "Actividades de motoconformadora solicitada por la supervisión de LIFTI a finos para preparación de subrasantes en área central de pozo CP 603-DES" y "Actividades adicionales de revolve seco necesario para concluir la rehabilitación por motoconformadora y compactación de subrasante con el correspondiente al pozo 315"

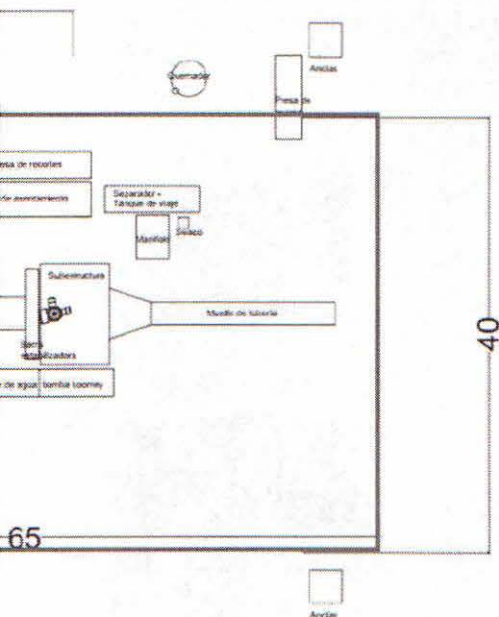
**Descriptiva Pozo 603"**, consta de catorce fojas y a foja uno se indica la selección de equipos que conformaran el equipo de perforación, se

localización y ubicación de equipos que conformaran el equipo de

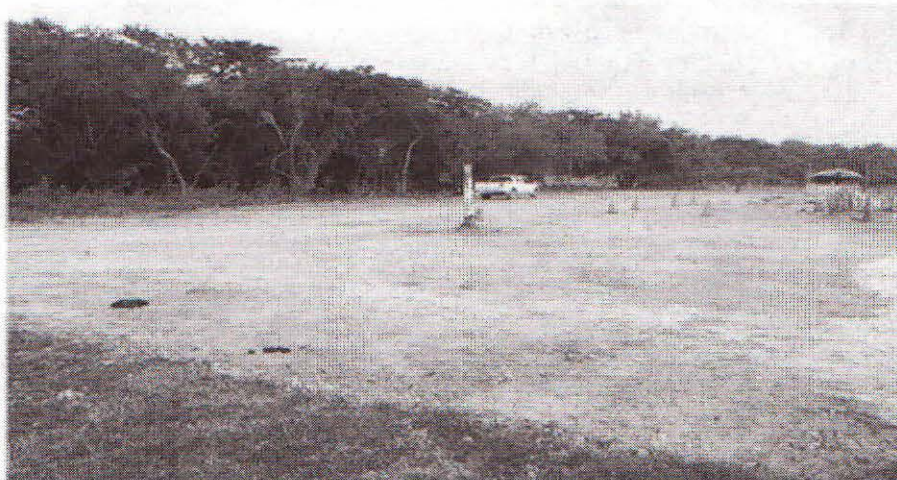
ANEXO 3

Memoria fotográfica de las actividades realizadas

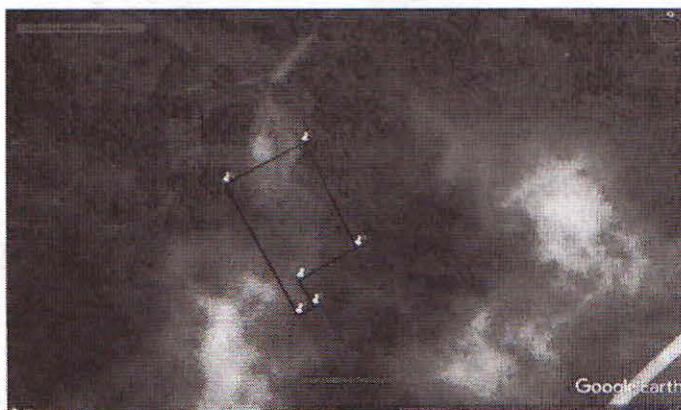
Figura 1. Imagen satelital de fecha mayo 2010.

V.- En las figuras 1, 2, 3 y 4, se pueden observar las imágenes satelitales del polígono correspondiente a la macropera citada previamente, y se puede apreciar que era una zona despoblada de vegetación arbustiva y en sus límites la presencia de individuos arbóreos.

De las tres primeras imágenes satelitales de la macropera proporcionadas por la Regulada se puede observar una franca recuperación del polígono sujeto a inspección, esto se robustece con lo manifestado por la Regulada, que el polígono sujeto a inspección **presentaba nueve árboles en su interior los cuales son los siguientes: 5 cítricos de limón, 1 guásimo, 1 mulato y 2 árboles de la región.** En la cuarta imagen se observa el polígono sujeto a inspección desprovisto de vegetación y con forme a lo manifestado por la Regulada se realizó la delimitación, limpieza, chapeo de la macropera, nivelación con material, compactación del área de la pera y pruebas de compactación en su interior corroborando el hecho de que el área fue modificada de sus condiciones originales, lo anterior **robustece la presunta irregularidad del Acuerdo de emplazamiento número ASEA/USIVI/0245/2022,** debido a que en las documentales que presenta la Regulada muestra evidencia de la construcción del **Pozo Cuichapa 603 DES.**
