PROGRAMA DE REMEDIACIÓN

Derrame de aproximadamente 30,000 L de Combustóleo, a la altura del Km. 434 + 600 de la Carretera No. 15-D, Maravatio – Zapotlanejo, tramo Caseta de Peaje – Zapotlán del Rey, municipio de Zapotlán del Rey, estado de Jalisco.

Monterrey, Nuevo León, enero de 2018

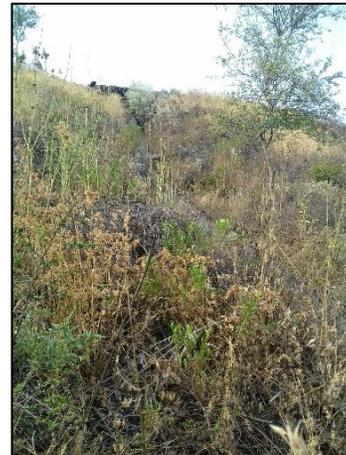
4 – Se observa la afectación en el ÁREA 2 (ladera) donde el contaminante (Combustible) se desplazó según la topografía del sitio.

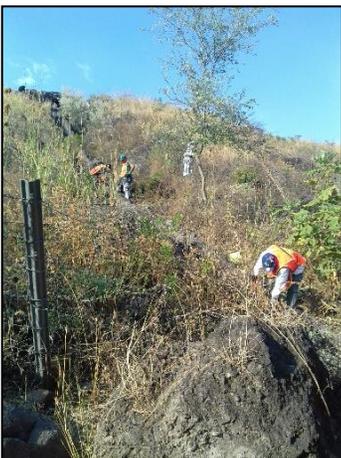
11 – Extracción de suelo dañado en el ÁREA 2 (ladera) a un lado de la canaleta de concreto.

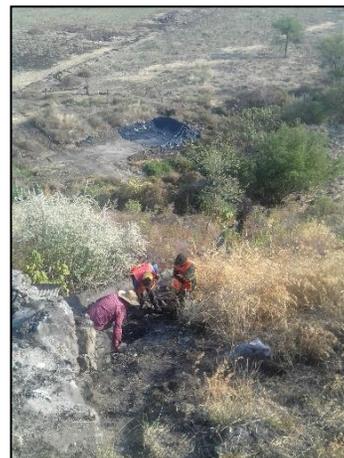
12 – Extracción de suelo dañado en el ÁREA 2 (ladera) a un lado del dren pluvial de piedra.

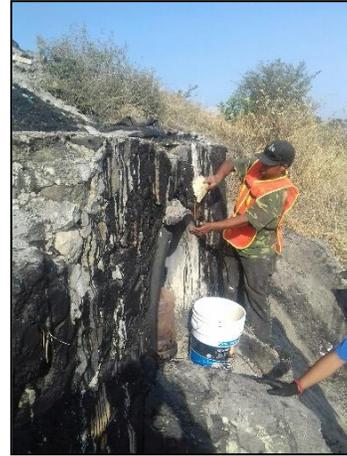
14 – Limpieza del dren pluvial de piedra en el ÁREA 2 (ladera) con apoyo de recurso humano.

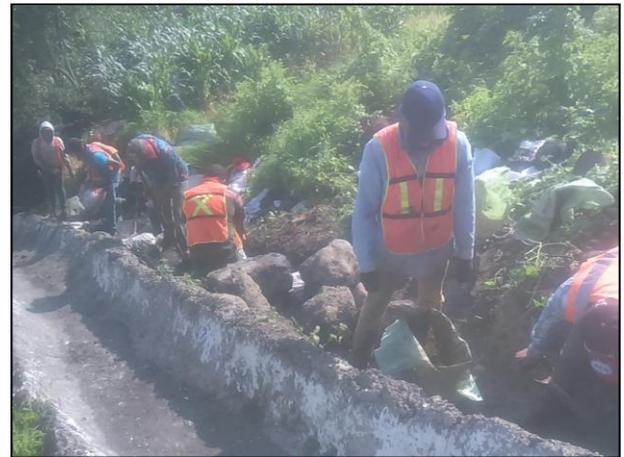
16 – Se utilizaron sacos para contener el suelo dañado y después transportarlos hacia la celda provisional.

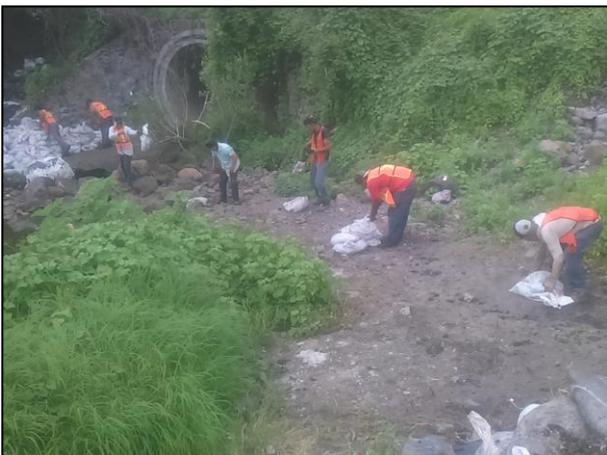
17 – Personal de campo en hilera para acarrear los sacos con suelo dañado por Combustóleo hacia la celda provisional.

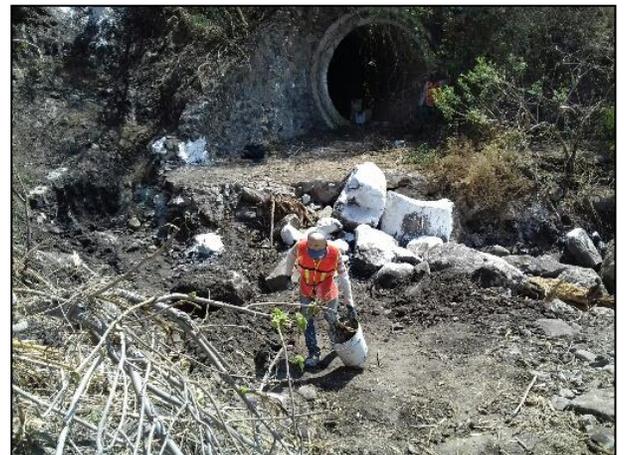
18 – Acarreo de suelo dañado contenido en sacos hacia la celda provisional.

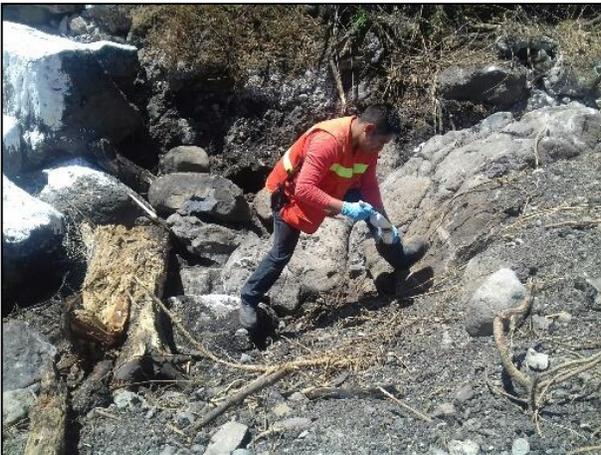
3 – Se tomaron muestras en las paredes de la Fosa de Excavación.

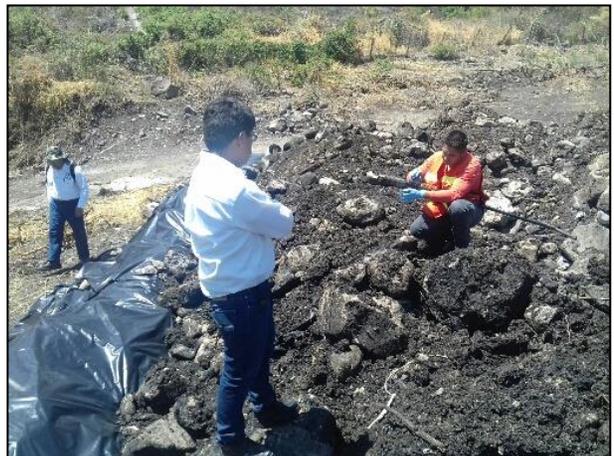
6 – Se tomaron muestras en el suelo afectado depositado en la Celda Provisional. La toma de muestras se realizó en presencia de personal de la ASEA.

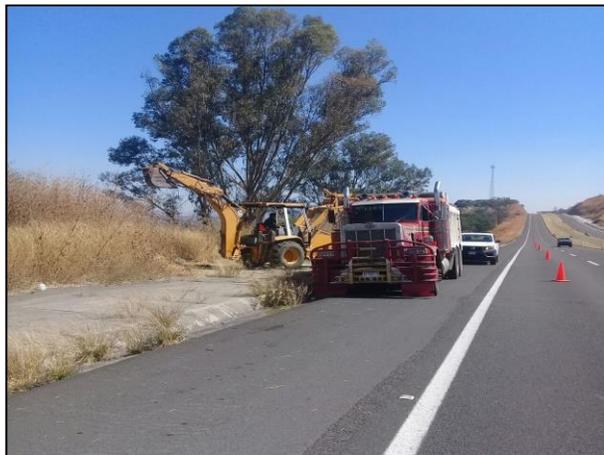
3 – Apoyo de maquinaria pesada para la extracción de material y de camión de carga para el traslado a la celda Provisional.

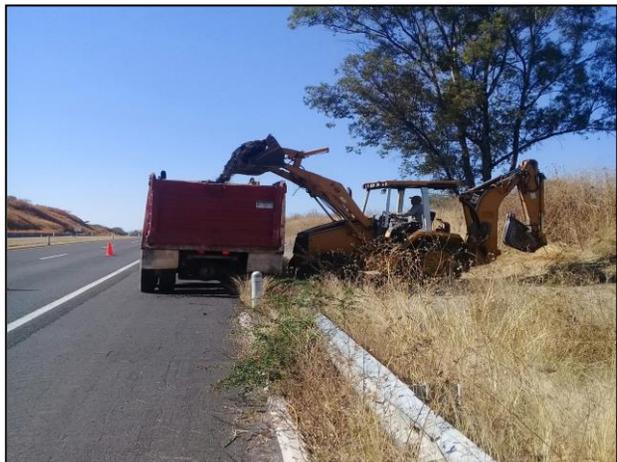
6 – Depósito de material afectado en el camión de carga para su traslado a la Celda Provisional.

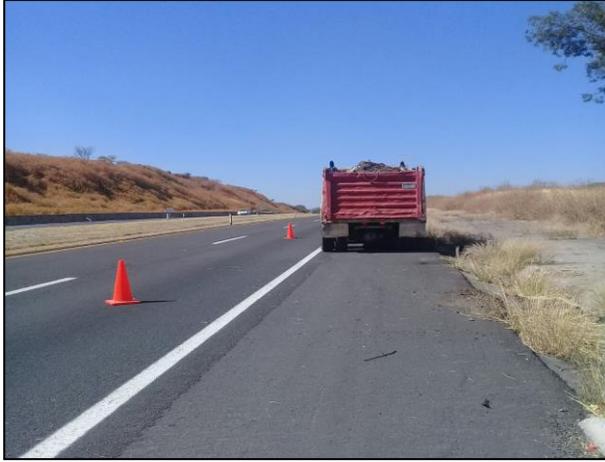
7 – Traslado material afectado a la Celda de Tratamiento para su depósito.

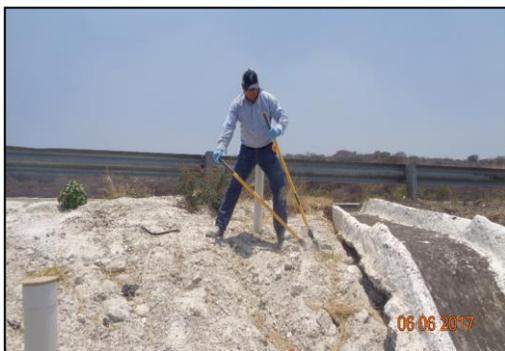
3.- Se realizaron los posos en los puntos de muestreo donde se tomaron las muestras de suelo en Fosa de Excavación (Fondo).

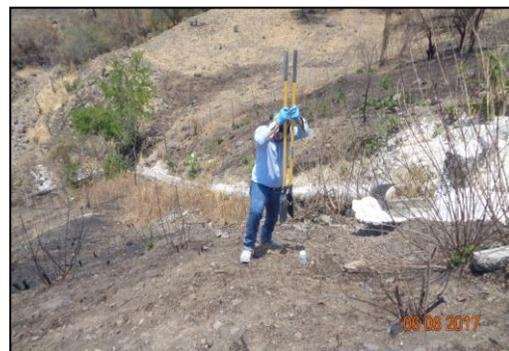
4.- Se realizaron los posos en los puntos donde se tomaron muestras de suelo en la periferia de Fosa de Excavación (Área 1 – Meseta) con el objetivo de delimitar dicha área.

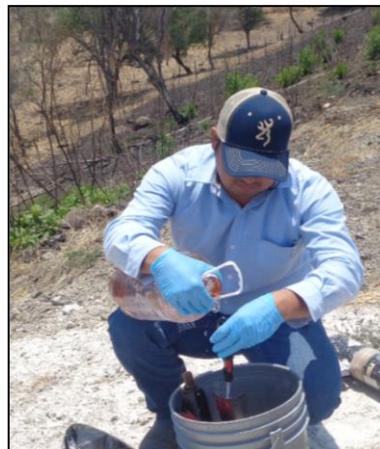
9.- Verificación de profundidad de los puntos de muestreo.

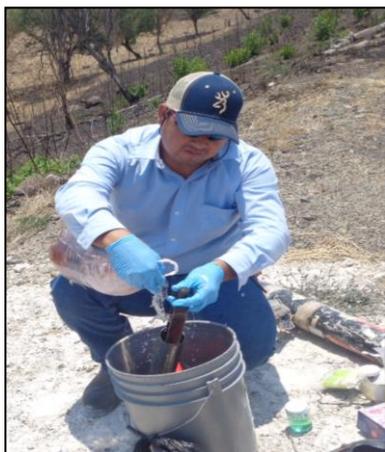
10.- Entre cada toma de muestra se lavó el equipo utilizado para mantener el buen aseguramiento de la calidad de las muestras.
