## **PROGRAMA DE REMEDIACIÓN**

**SERVICIO ESPECIALIZADO VELÁZQUEZ, S.A. DE C.V.**  
**Sin. 131807-16**

Derrame de aproximadamente 33,502 L de Turbosina, en el Km. 57 + 500 de la Carretera (905) Francisco Escárcega – Champotón, tramo Francisco Escárcega – Champotón, municipio de Champotón, estado de Campeche.

Monterrey, Nuevo León, septiembre de 2018

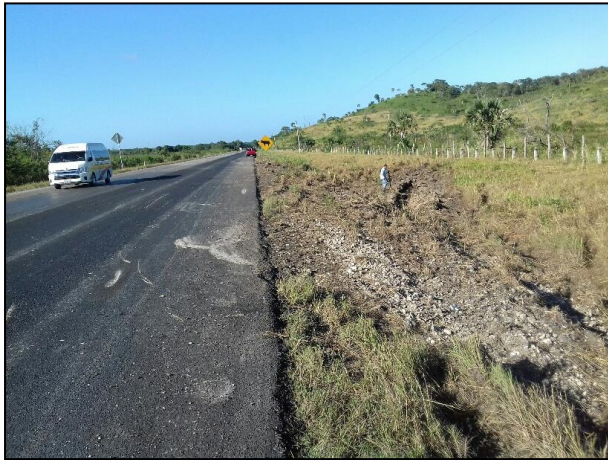
1.- Zona de impacto, en el 57 + 500 de la Carretera (905) Francisco Escárcega-Champotón.

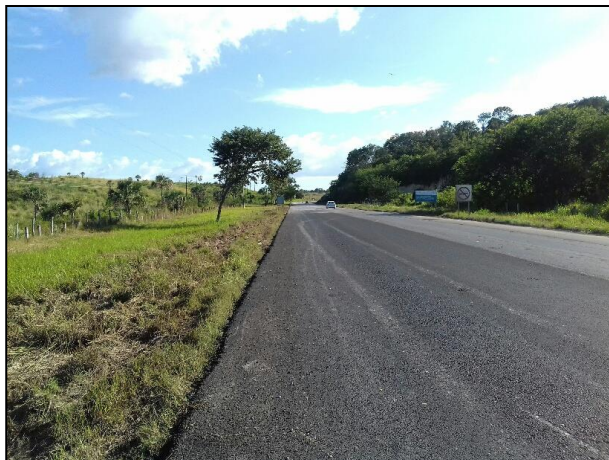
3.- En los alrededores de la zona de impacto se observa abundante vegetación.

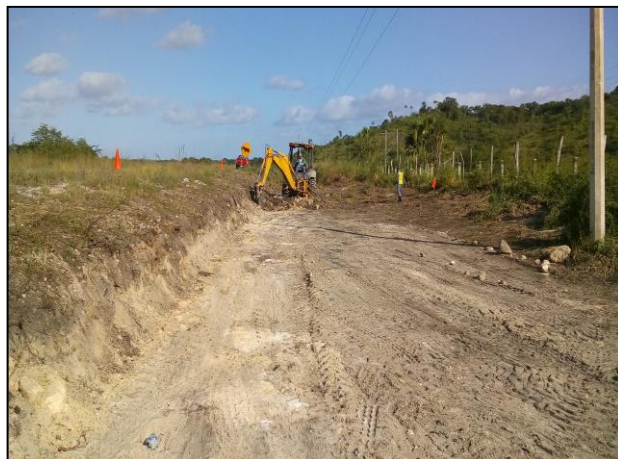
2.- Acondicionamiento del sitio en el cual se construirá la celda provisional.

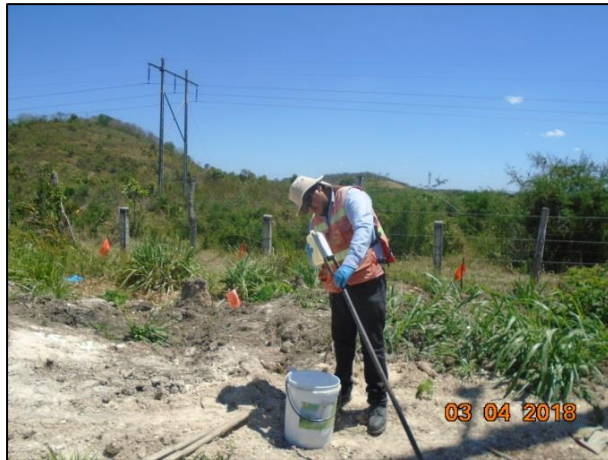
1 – El equipo utilizado para la toma de muestras se lavó al inicio y entre cada toma de las muestras para evitar la contaminación cruzada de las mismas.

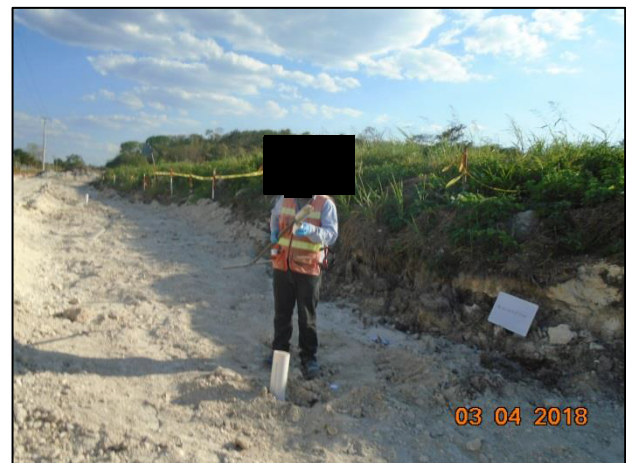
4 – Todas las muestras tomadas se depositaron en frascos de vidrio para su posterior análisis.

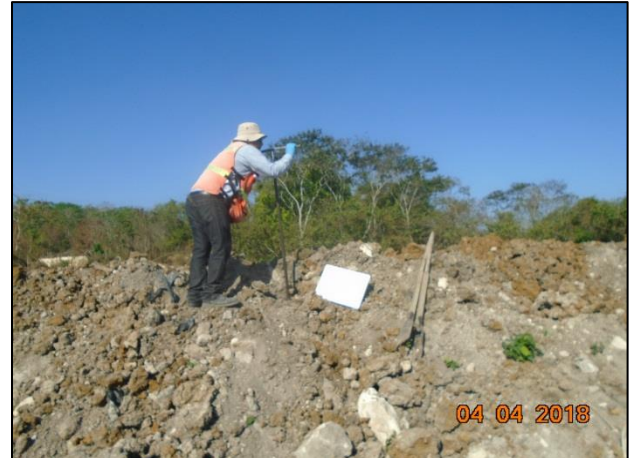
8 – Se tomaron muestras a profundidad en la celda provisional con ayuda del Hand Auger.

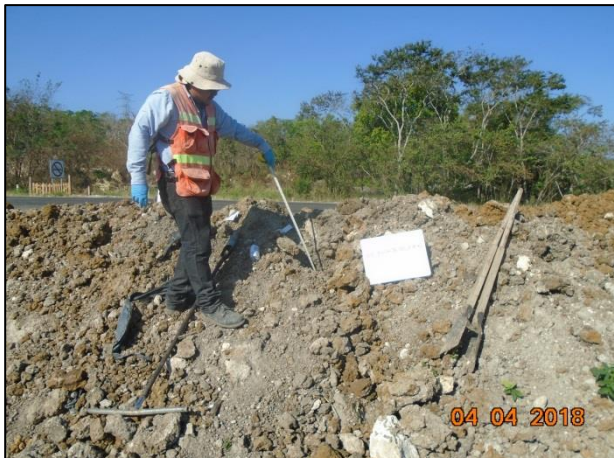
9 – Se registró y verifico las profundidades de los puntos de muestreo.

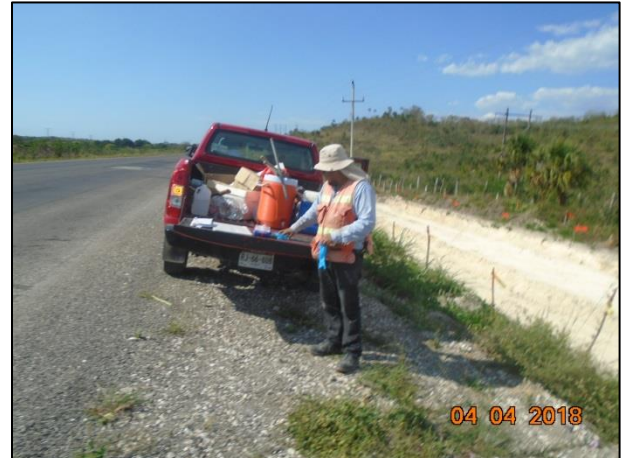
10 – El personal encargado de la toma de muestras usó guantes al inicio y entre cada toma de muestras para evitar contaminación cruzada de las mismas.

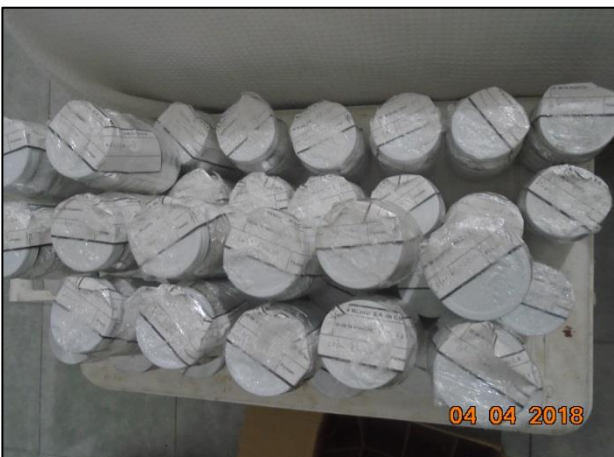
11 – Las muestras fueron envasadas en frascos de vidrio, etiquetadas, rotuladas y selladas durante la ejecución del muestreo.
