Trámite: Propuesta de Remediación.

En fecha 11 de abril del año 2017, una unidad propiedad de mi mandante, sufrió una volcadura en el **Km. 039+500 de la Carretera (145-D) Entronque la Tinaja-Cosoleacaque, tramo Entronque la Tinaja - Cosoleacaque, municipio de Cosoleacaque, estado de Veracruz**, derramándose aproximadamente 53,000 Litros de Turbosina, desconociéndose la cantidad exacta impactada sobre suelo natural, debido al incendio que se produjo al momento del impacto.

**PROGRAMA DE REMEDIACIÓN**  
**PETRO ASFALTOS DEL SURESTE S.A. DE C.V.**  
**Sin. CZ01368C**

Derrame de Turbosina, en el Km. 039 + 500 de la Carretera (145-D)  
Entronque la Tinaja – Cosoleacaque, tramo Entronque la Tinaja –  
Cosoleacaque, municipio de Cosoleacaque, estado de Veracruz.

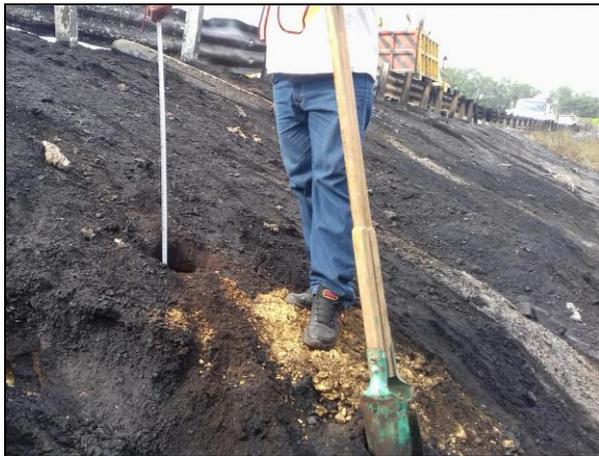
3 – Se realizaron diferentes sondeos a diferentes profundidades en el área afectada.

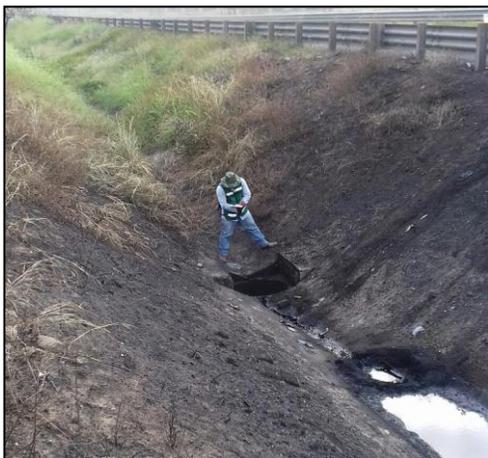
5 – A unos metros del punto de impacto se ubica un registro de desagüe pluvial, el cual desemboca en un arroyo innominado.

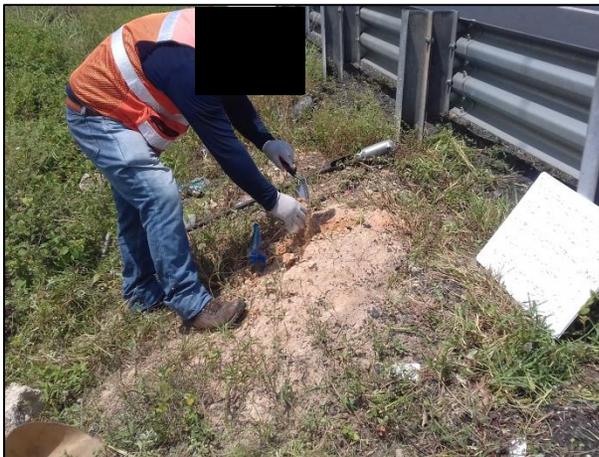
3 – Se tomaron muestras en la pared de la fosa de excavación (camellón central). Las muestras superficiales se tomaron con apoyo de espátula de acero inoxidable.

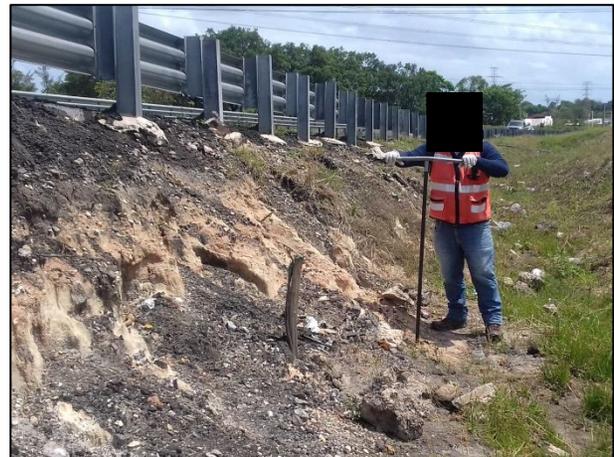
4 – Se tomaron muestras en el fondo de la fosa de excavación (camellón central). Las muestras a profundidad se tomaron con ayuda del Hand Auger.

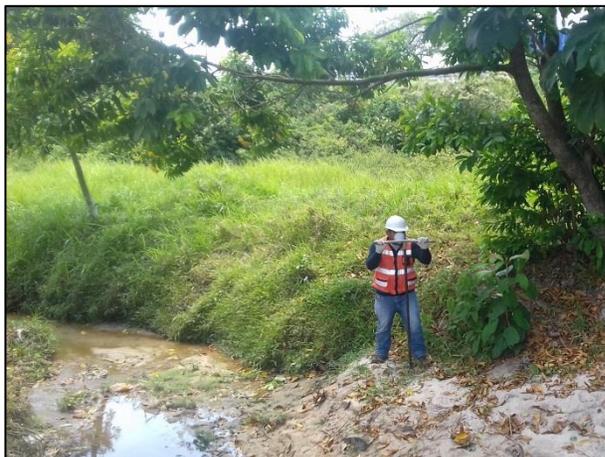
5 – Se tomaron muestras en la zona de excavación (ribera del arroyo innominado).

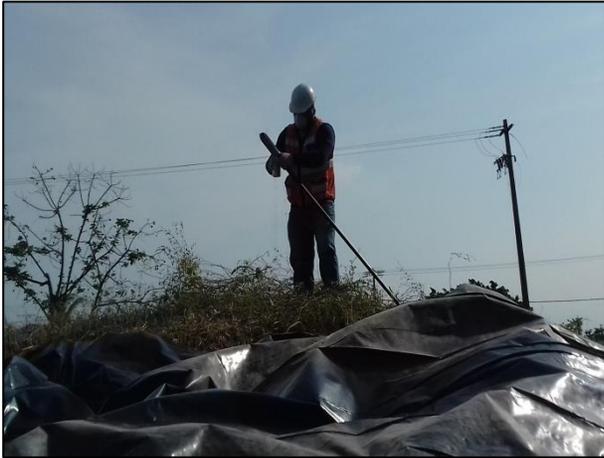
7.- Se tomaron muestras a diferentes profundidades en la celda provisional con ayuda del Hand Auger.

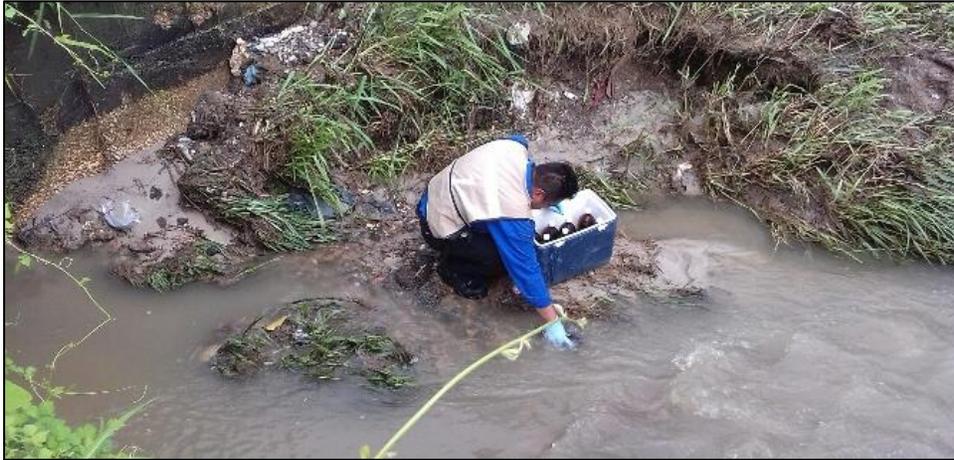
13 – Toma de muestra arriba de la descarga del hidrocarburo en el arroyo innominado.

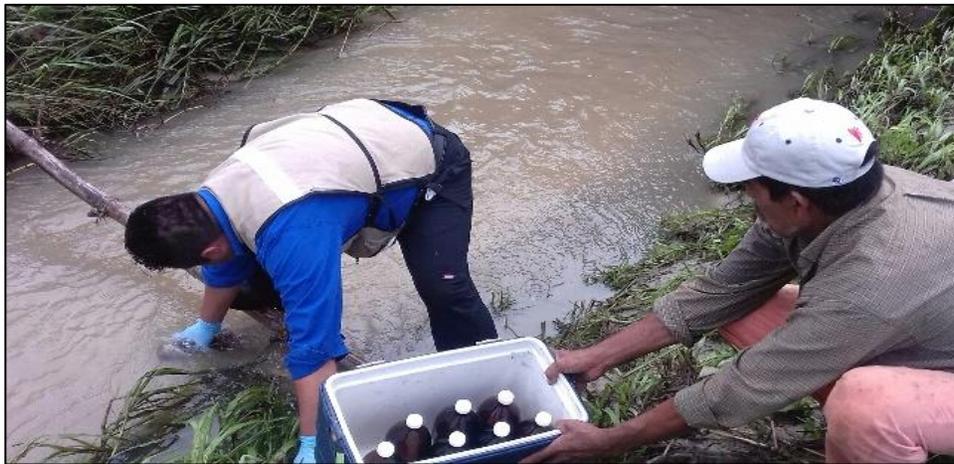
14 – Toma de muestra en la descarga del hidrocarburo en el arroyo innominado.

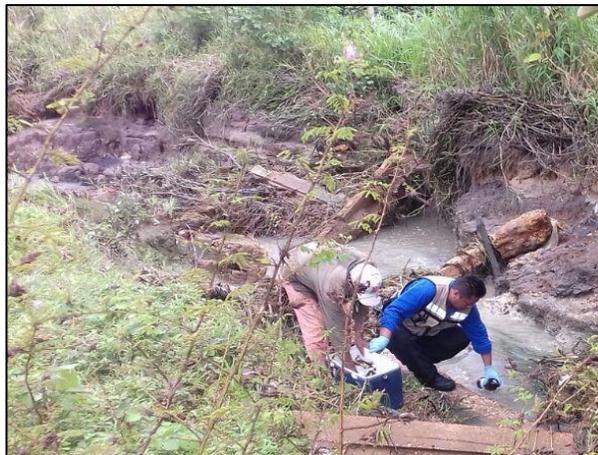
15 – Toma de muestra debajo de la descarga del hidrocarburo en el arroyo innominado.
