PROGRAMA DE REMEDIACIÓN

PORTEADORA CARVEL, S.A. DE C.V.
Sin. ISA-E-010-2018.

Derrame de aproximadamente 20,000 L de Diésel en el Km. 186 + 500 Carretera (330) La Junta – Yepachic, tramo La Junta – Yepachic, municipio de Guerrero, estado de Chihuahua.

Monterrey, Nuevo León, diciembre de 2020.

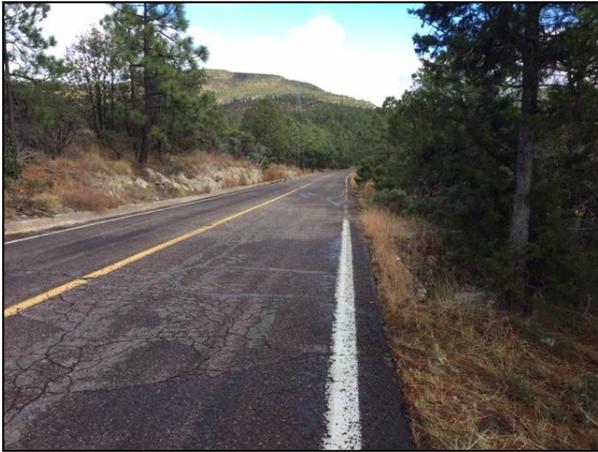
1. El sitio de derrame se encuentra ubicado en el Km. 186 + 500 Carretera (330) La Junta – Yepachic, tramo La Junta – Yepachic, municipio de Guerrero, estado de Chihuahua.

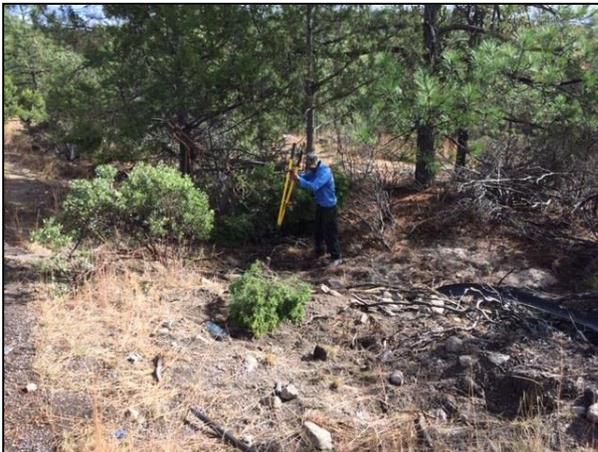
3. Con apoyo de una pocera, se realizaron pozos de sondeo en el sitio de derrame Zona A y B.

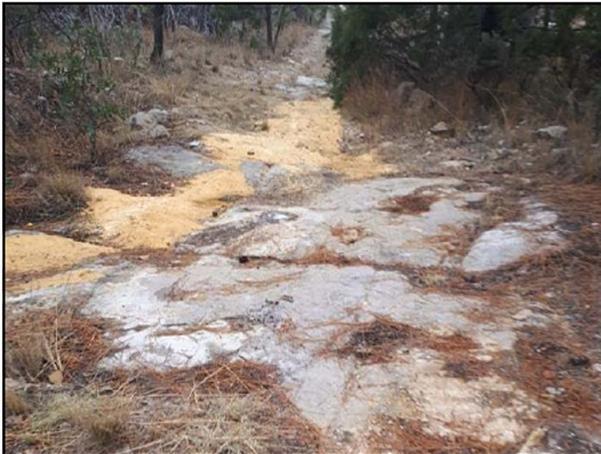
09. Se observa que en su mayoría la zona afectada por el derrame presenta piso conformado de piedra (roca madre).

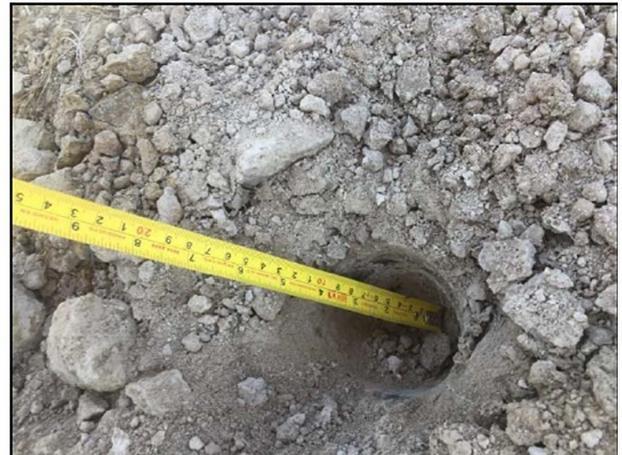
4. Las profundidades de los puntos de muestreo fueron verificadas con apoyo de flexómetro.

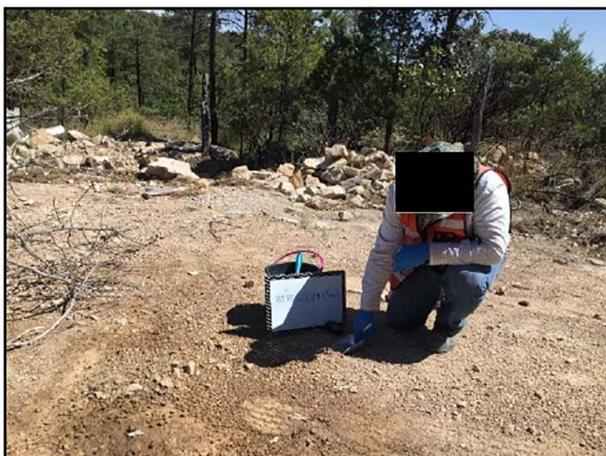
5. Se realizó la toma de muestras de acuerdo con el Plan de Muestreo. Toma de muestra en el fondo de la Zona de Excavación.

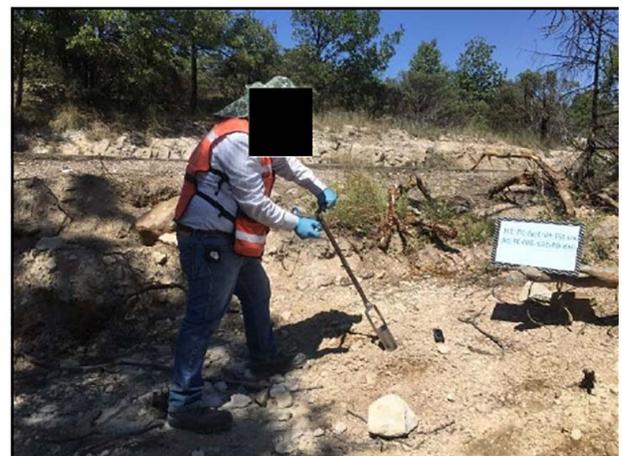
6. Con apoyo de Hand Auger se tomaron las muestras.

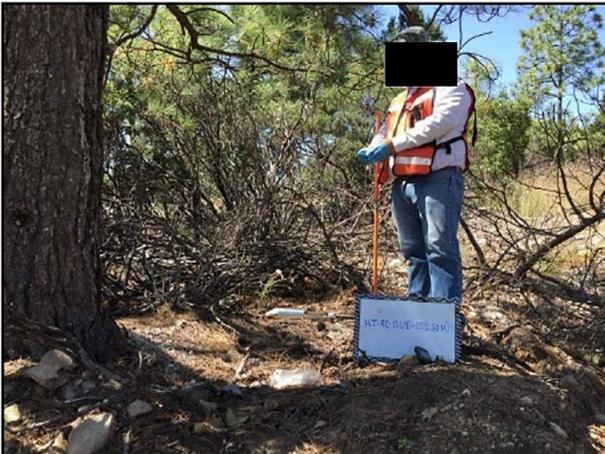
9. Se usaron guantes de nitrilo entre cada toma de muestras.

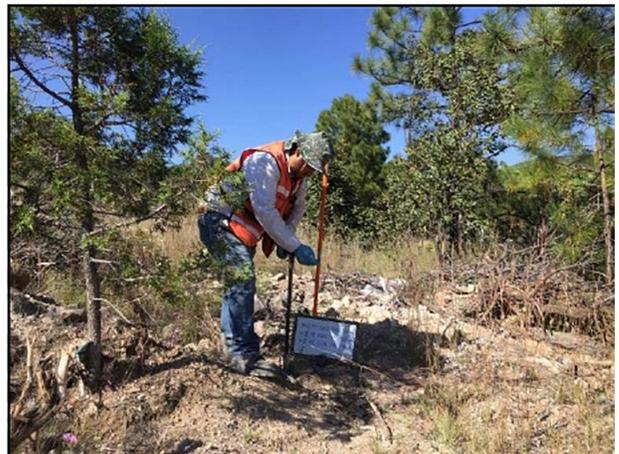
10. Se tomaron muestras en la periferia de la Zona de Excavación.

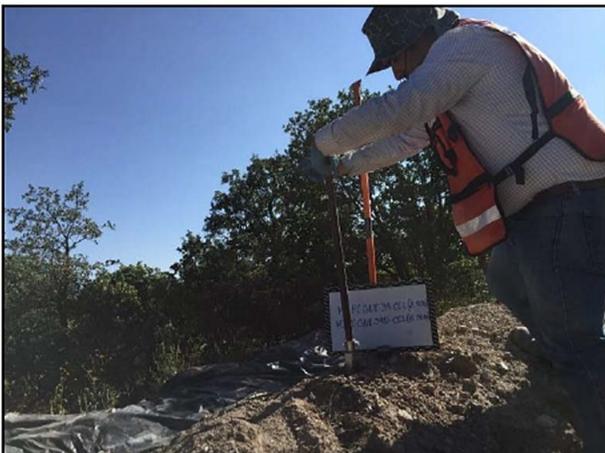
11. Toma de muestra en la Celda Provisional.

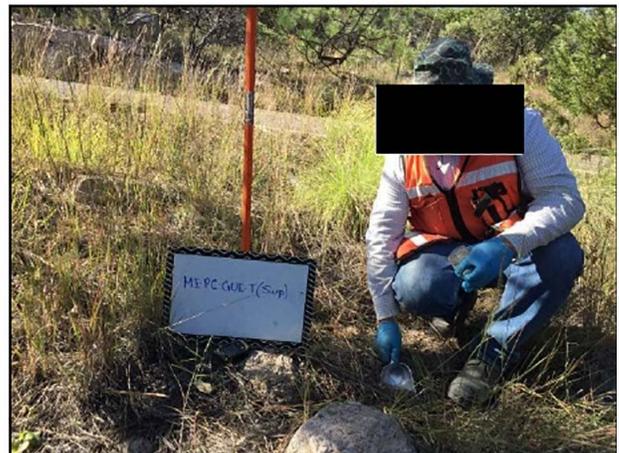
12. Con apoyo del cucharón de acero inoxidable, se realizó la toma de la muestra testigo.

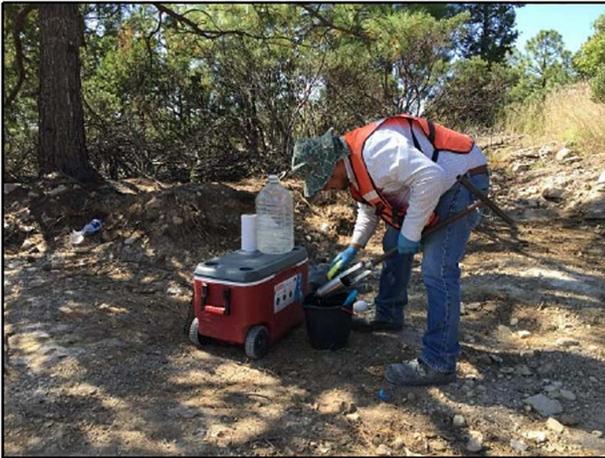
13. El personal encargado de la toma de muestras, lavó el equipo utilizado con jabón libre de fosfatos.

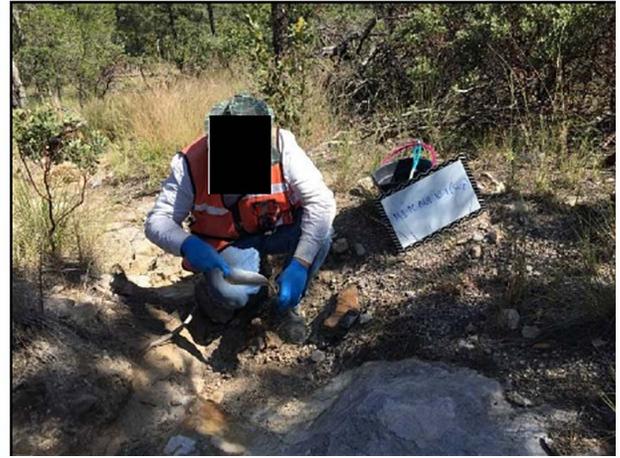
14. Las muestras recolectadas fueron depositadas en frascos de vidrio.

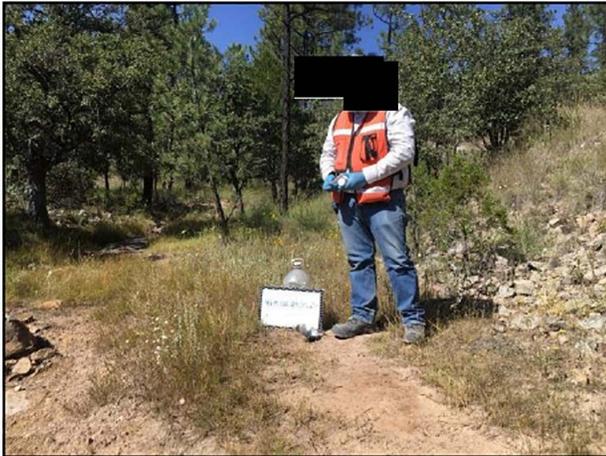
15. Las muestras fueron debidamente selladas.

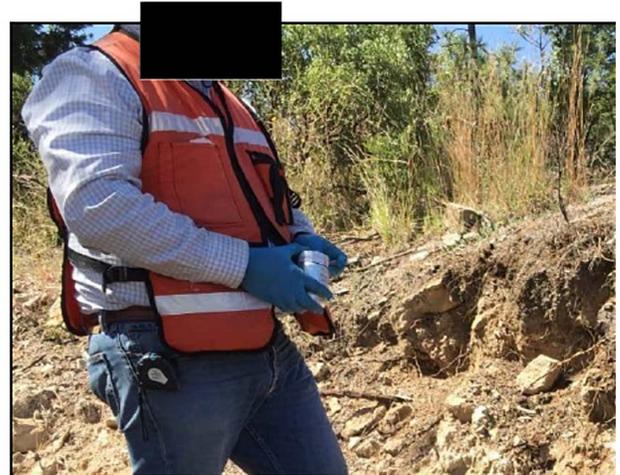
16. Las muestras fueron etiquetadas y rotuladas.

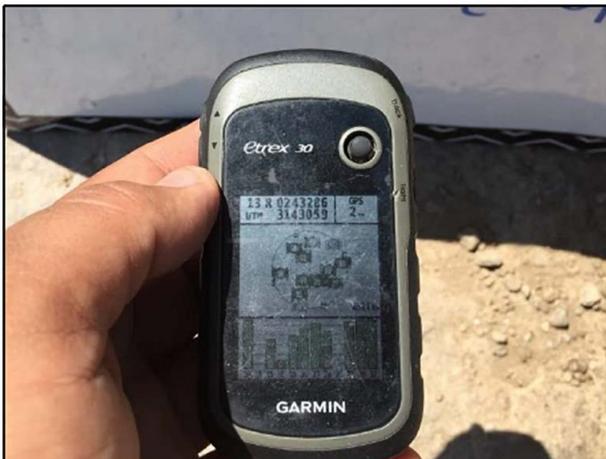
17. Se utilizó GPS para determinar la ubicación de los puntos de muestreo.

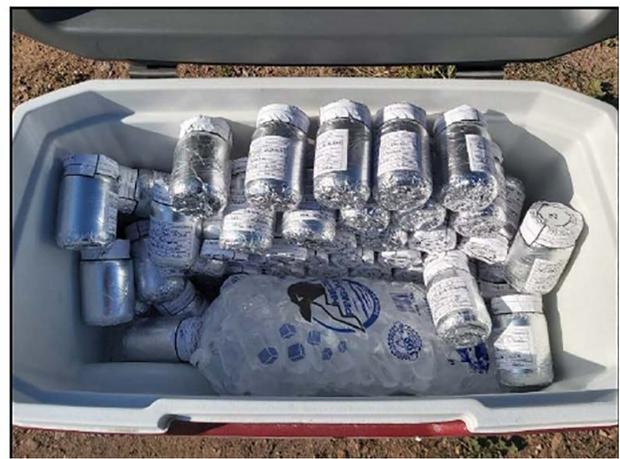
18. Preservación de las muestras a 4°C.
