TRANSPORTADORES UNIDOS TUSA, S.A. DE C.V.

Trámite: Propuesta de Remediación.

PROGRAMA DE REMEDIACIÓN
TRANSPORTADORES UNIDOS TUSA, S.A. DE C.V.
Sin. 758751-20.

Derrame de aproximadamente 15,000 L de Diésel Automotriz en el Km. 128 de la Carretera Coatzacoalcos-Villahermosa, municipio de Cárdenas, estado de Tabasco.

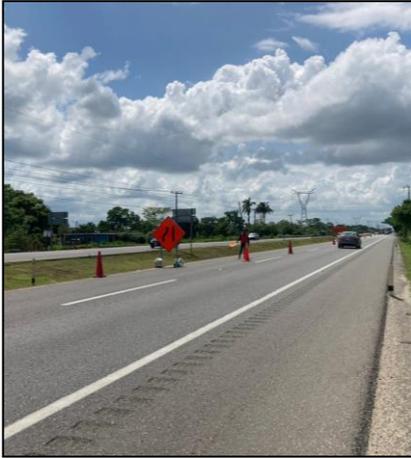
1. Con la finalidad de asegurar el sitio, se procedió a la señalización y abanderamiento de este.

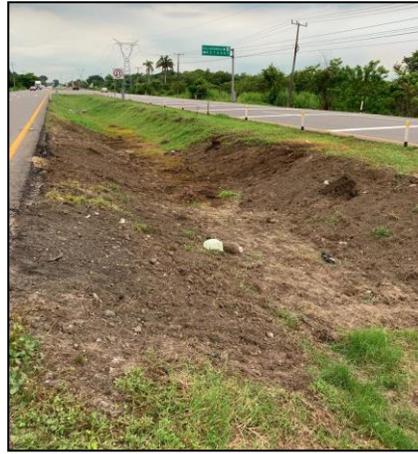
2. El sitio de derrame se encuentra ubicado en el camellón central del Km. 128 de la Carretera Coatzacoalcos-Villahermosa, municipio de Cárdenas, estado de Tabasco.

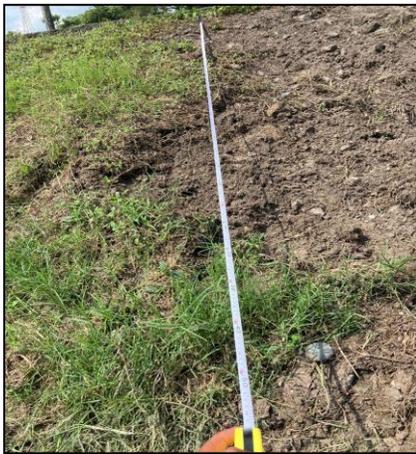
3. Con apoyo de un flexómetro se procedió a cuantificar el área afectada.

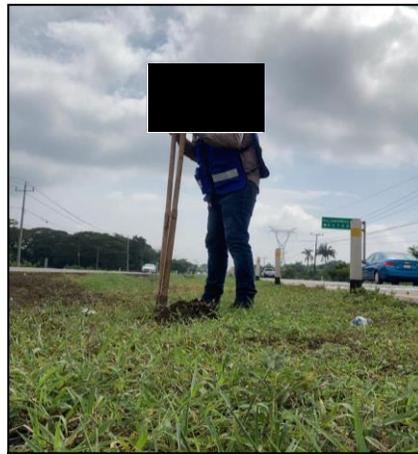
4. Se realizaron pozos de sondeo para conocer la infiltración del contaminante.

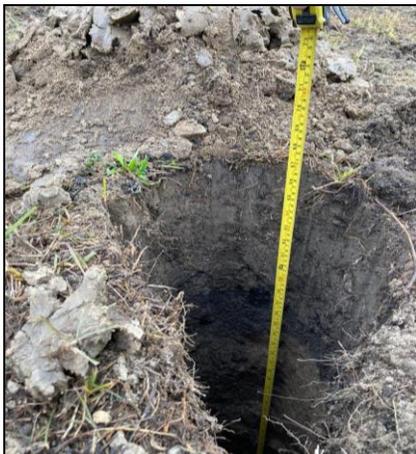
5. Las mediciones se tomaron con un flexómetro, además, se observa un tipo de suelo limoso.

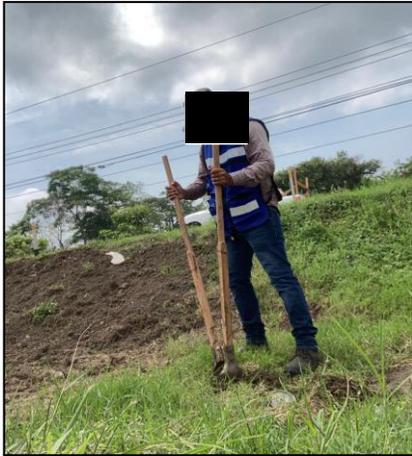
7. Personal de campo realizó pozos de sondeo en el sitio de derrame.

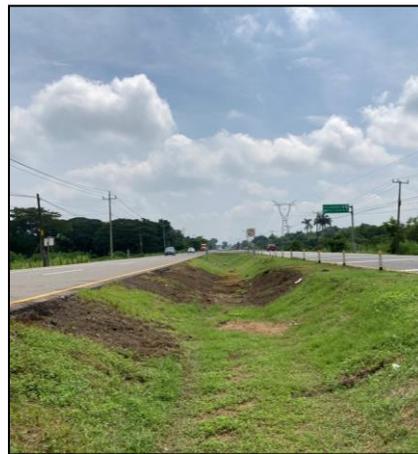
10. En los alrededores del sitio se observa la presencia de vegetación típica de la región tales como cedros y macuilis, así como pastizal natural, mismos que no fueron afectados por el derrame.

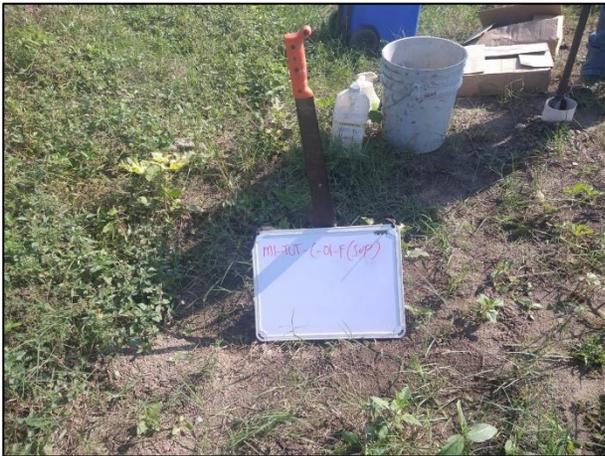
3. Los puntos de muestreo fueron identificados de acuerdo con el Plan de Muestreo, con apoyo de una pizarra.

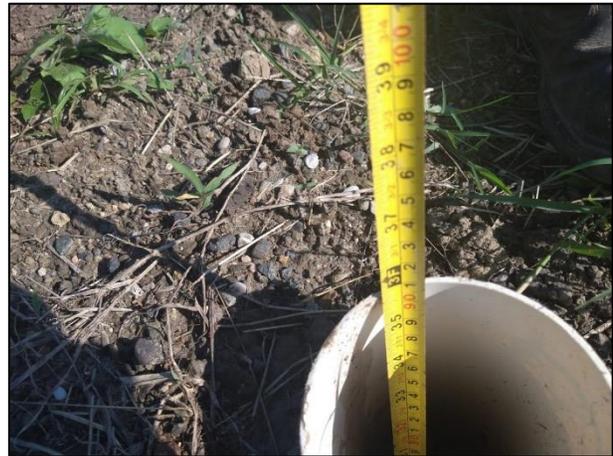
4. La profundidad de cada punto de muestreo fue verificada con ayuda de un flexómetro.

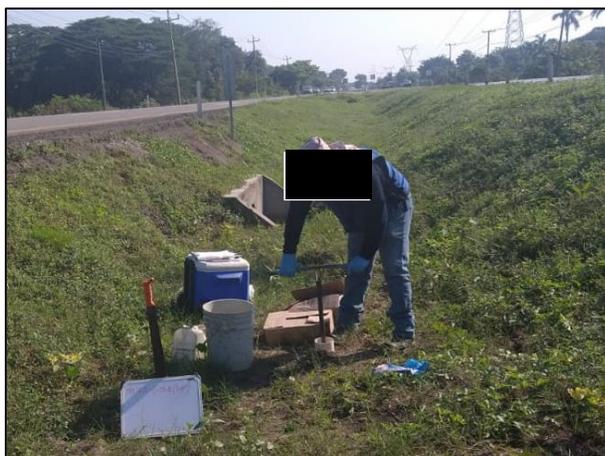
5. Se realizó la toma de muestras de acuerdo con el Plan de Muestreo. Toma de muestra en el fondo de la Fosa de Excavación.

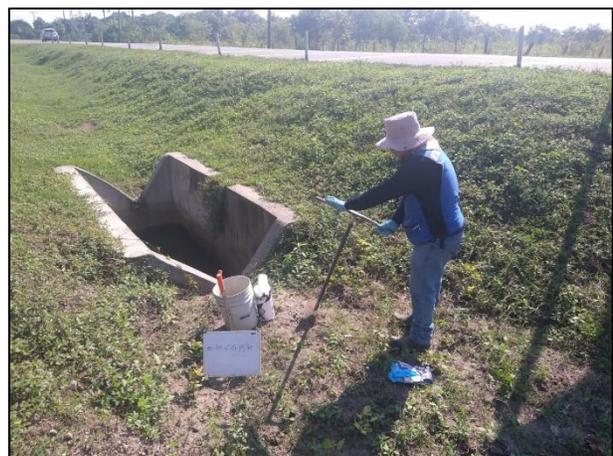
6. Se utilizó Hand Auger de acero inoxidable para la toma de muestra en la Fosa de Excavación.

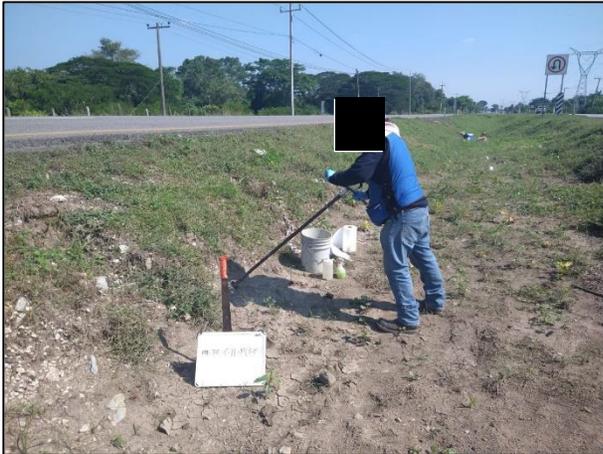
7. Se realizó la toma de muestras a diferentes profundidades en las paredes de la Fosa de Excavación.

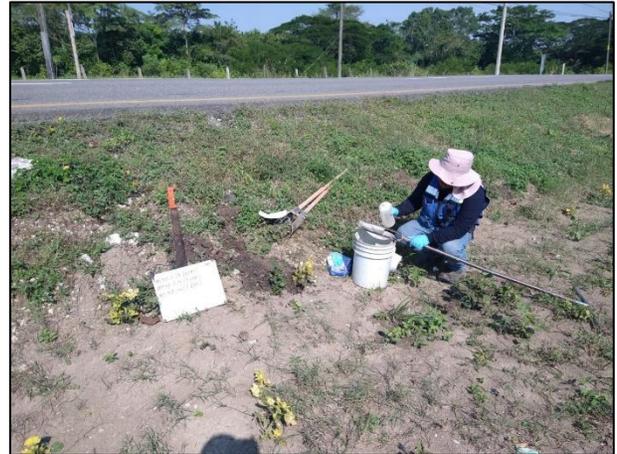
8. El personal encargado de la toma de muestras lavó el equipo utilizado con jabón libre de fosfatos.

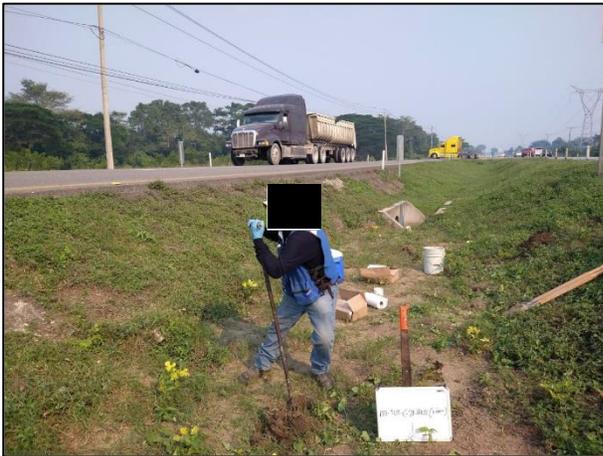
9. Toma de la muestra de relleno dentro de la Fosa de Excavación.

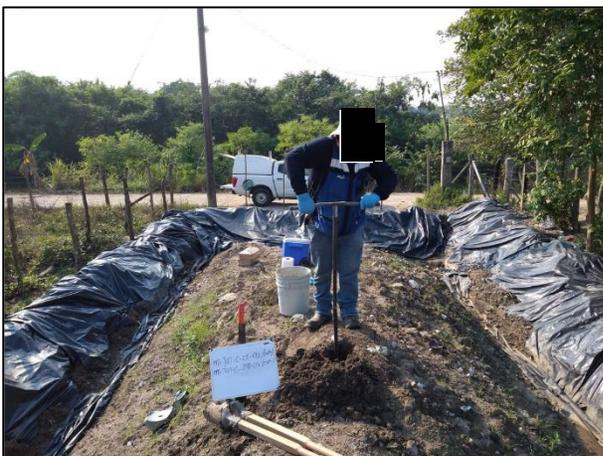
11. Se tomaron muestras en la celda provisional.

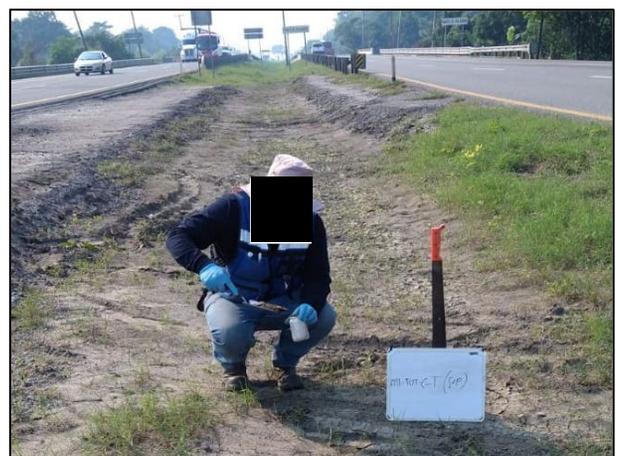
12. Se realizó la toma de la muestra testigo con apoyo del cucharón de acero inoxidable.

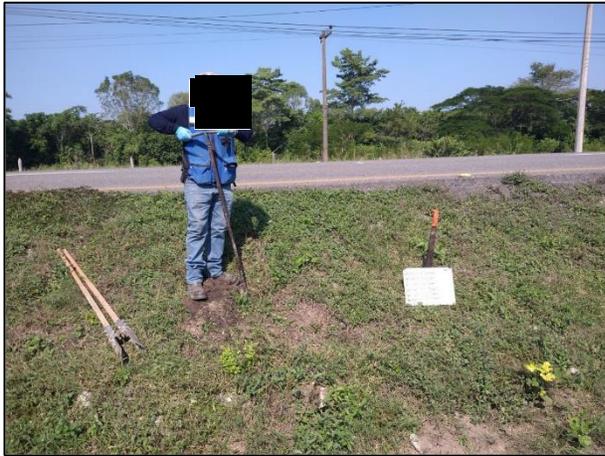
13. Toma de muestra en la periferia de la Fosa de Excavación.

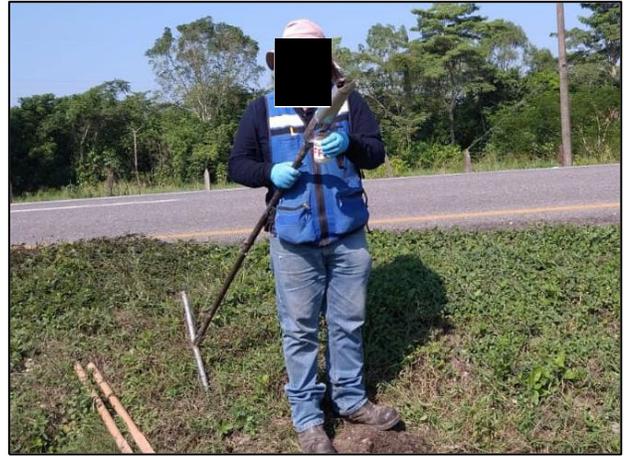
14. Depósito de muestra en frasco de vidrio.

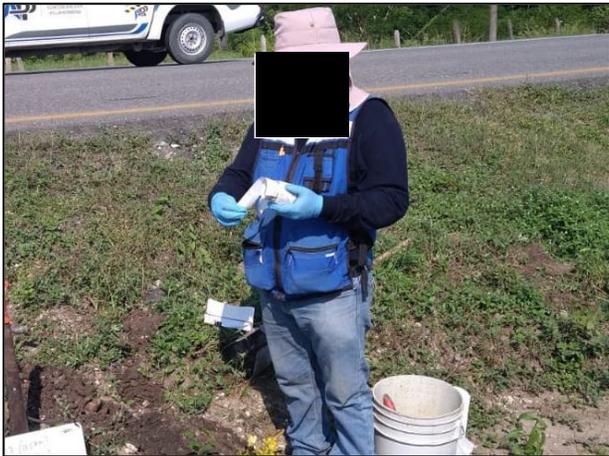
15. Etiquetado y sellado de la muestra.

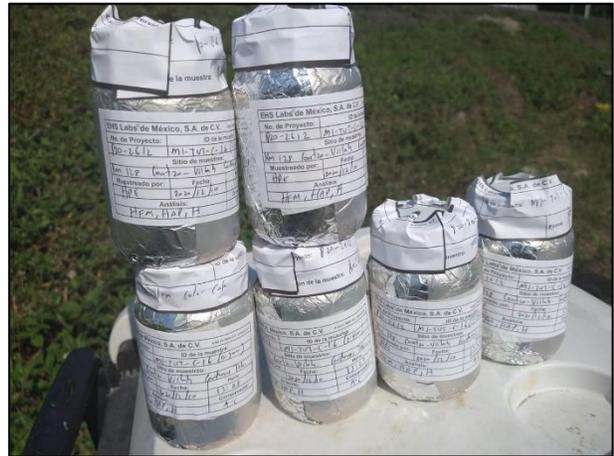
16. Las muestras fueron debidamente etiquetadas y selladas.

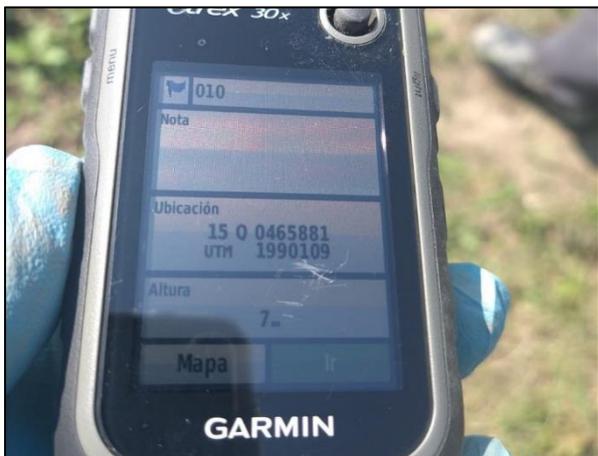
17. Las coordenadas de los puntos de muestreo fueron tomadas con apoyo de un GPS.

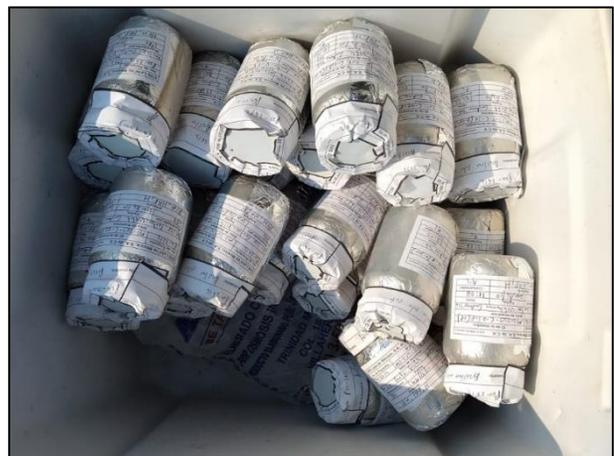
18. Se realizó la preservación de las muestras en hielo a 4 °C.
