Trámite: **Propuesta de Remediación.**

PROGRAMA DE REMEDIACIÓN
TRANSPORTES JOSÉ GUAJARDO, S.A. DE C.V.
Sin. 1069210-20.

Derrame de Gasolina en el Km. 10 + 500 de la Carretera Rumbo Nuevo, Comunidad de la Boca de Juan Capitán, municipio de Ciudad Victoria, estado de Tamaulipas.

Monterrey, Nuevo León, noviembre de 2021.

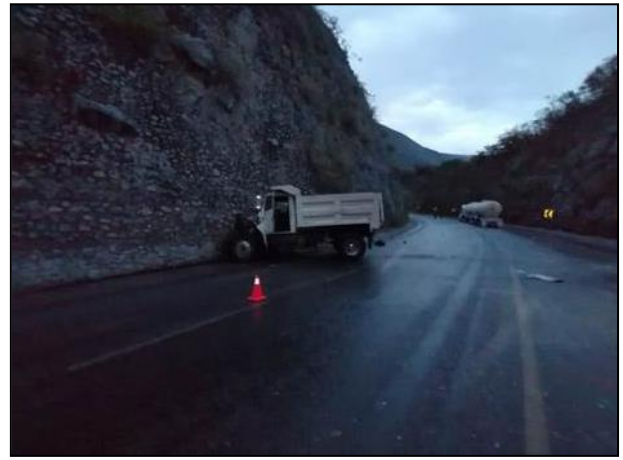
2. Se observa el camión que provocó el accidente, así como la unidad accidentada.

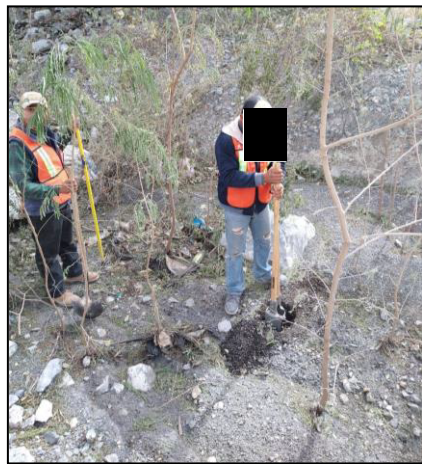
10. Se realizaron pozos de sondeo con apoyo de una pocera y recurso humano.

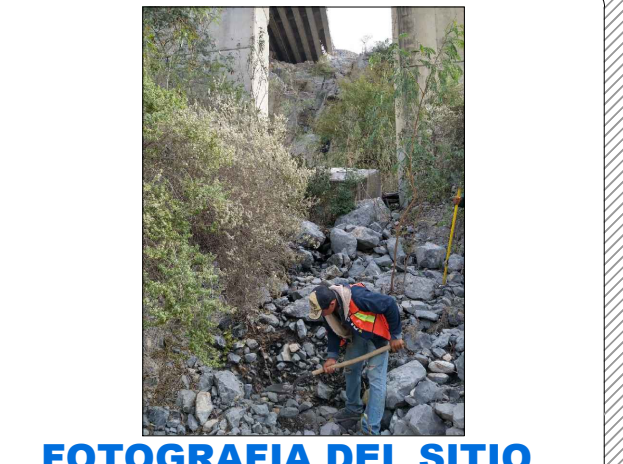
FOTOGRAFIA DEL SITIO

EN EL ÁREA HAY ABUNDANTE PRESENCIA DE ROCAS Y PIEDRAS DE DISTINTOS TAMAÑOS
