## AUTOTANQUES RAGO, S.A. DE C.V.

## PROGRAMA DE REMEDIACIÓN

Derrame de Diésel a la altura del Km. 08 de la Carretera Rumbo  
Nuevo, tramo Cd. Victoria-Tula, municipio de Cd. Victoria, estado de  
Tamaulipas.

Monterrey, Nuevo León, enero de 2022

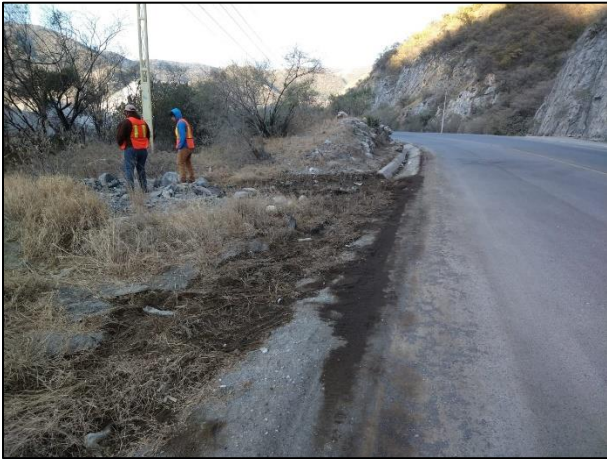
01 - El sitio de derrame en estudio se ubica a la altura del Km. 08 de la Carretera Rumbo Nuevo, tramo Cd. Victoria-Tula, municipio de Cd. Victoria, estado de Tamaulipas.

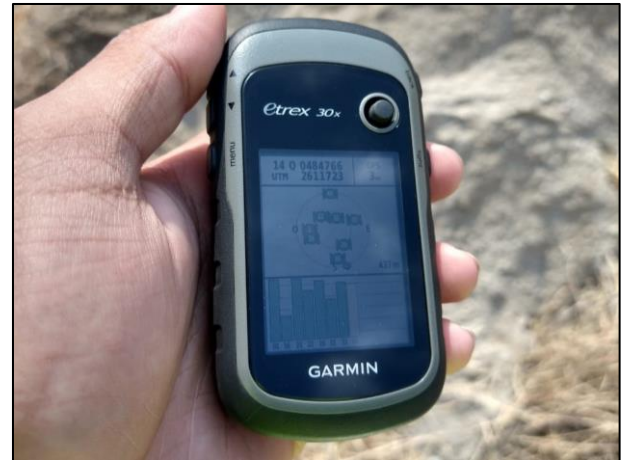
06 - Por medio de GPS se determinaron las coordenadas UTM de los puntos de sondeo, además de los vértices de la Zona afectada.

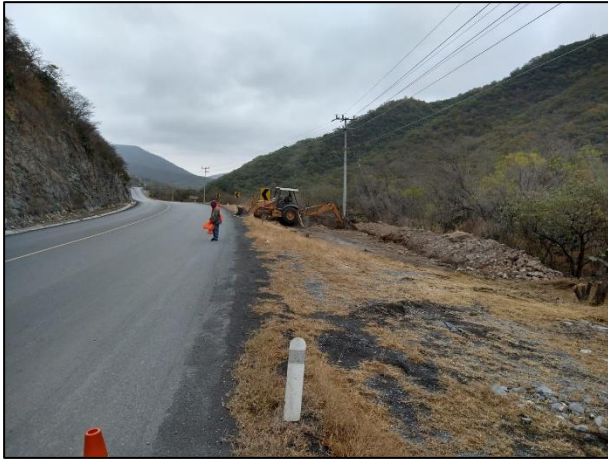
01 - Por seguridad, el sitio en estudio fue señalado con equipo de seguridad vial, delimitando a su vez el área de trabajo.

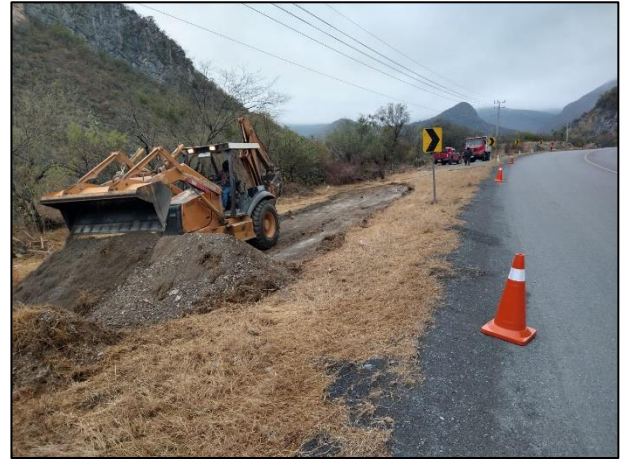
02 - Con ayuda de maquinaria pesada como lo es la retroexcavadora, se dio el acondicionamiento al sitio designado para la construcción de la Celda Provisional.

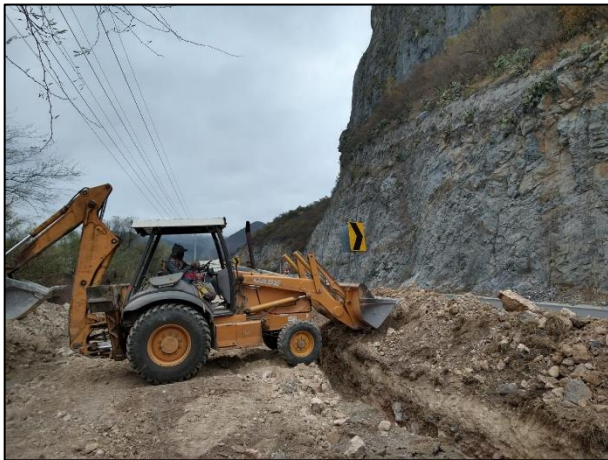
03 - Con apoyo de retroexcavadora se construyeron los bordos perimetrales de la Celda Provisional.

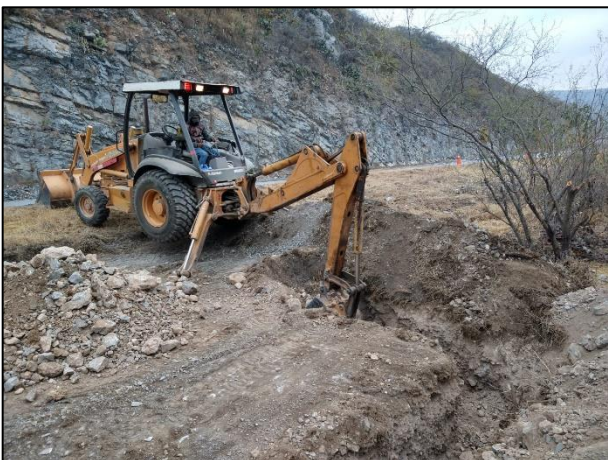
05 - Construcción de canaletas para la captación de lixiviados.

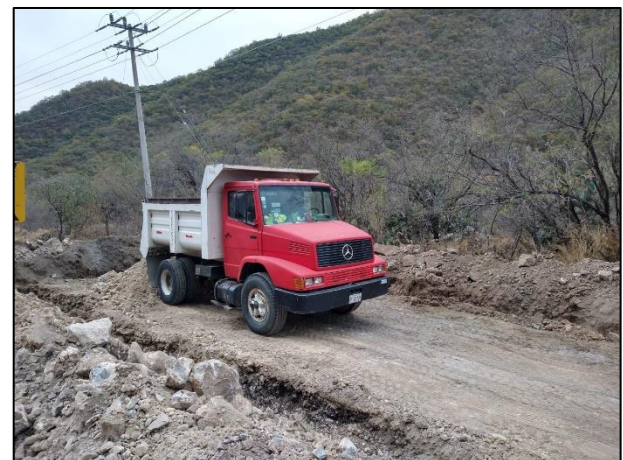
06 - Con apoyo de retroexcavadora se colocó una capa de arcilla en la base de la Celda Provisional.

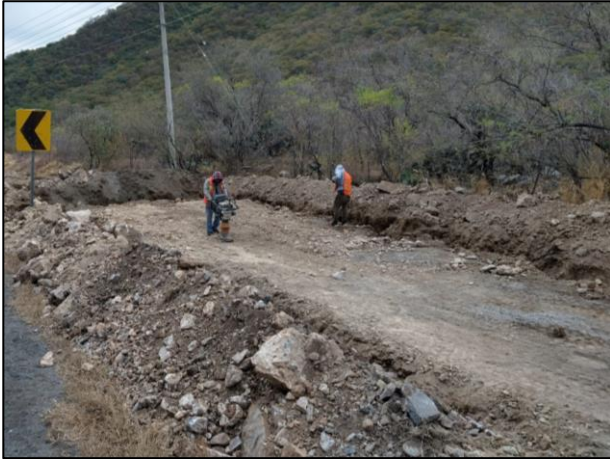
07 - Compactación de la capa de arcilla, utilizando una compactadora manual.

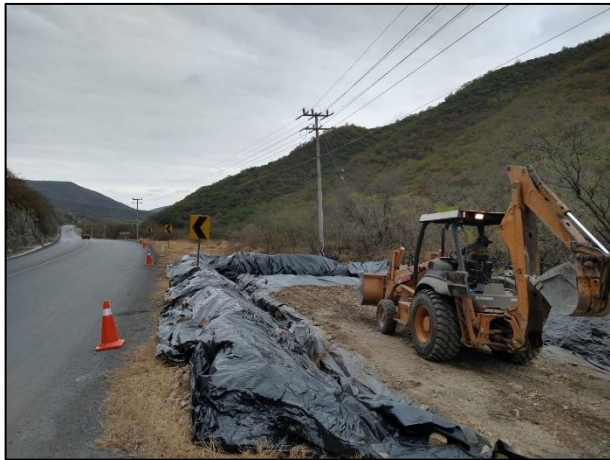
09 - Se llevó a cabo la colocación de una segunda capa de arcilla sobre la base de la Celda Provisional, y se extendió dicha capa de arcilla con ayuda de retroexcavadora.

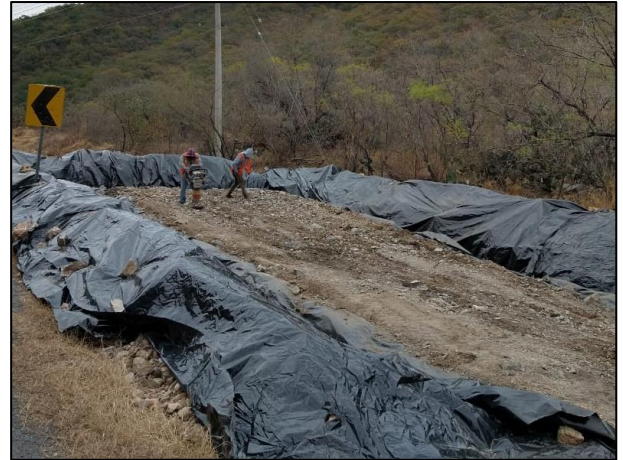
10 - Con apoyo de una compactadora manual, se realizó la compactación de la segunda capa de arcilla.

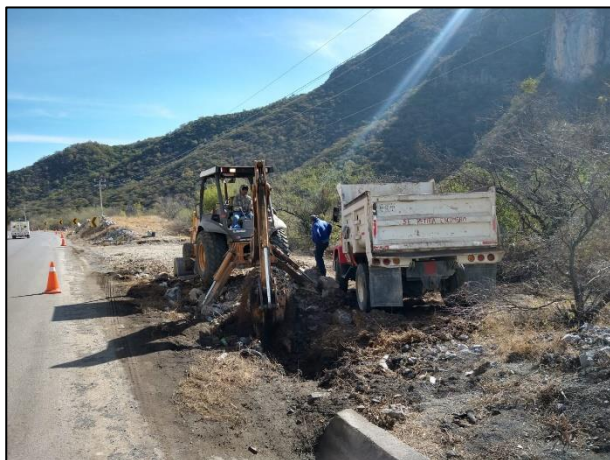
11 - Posteriormente, con ayuda de retroexcavadora se realizó la extracción del material edáfico afectado con Diésel.

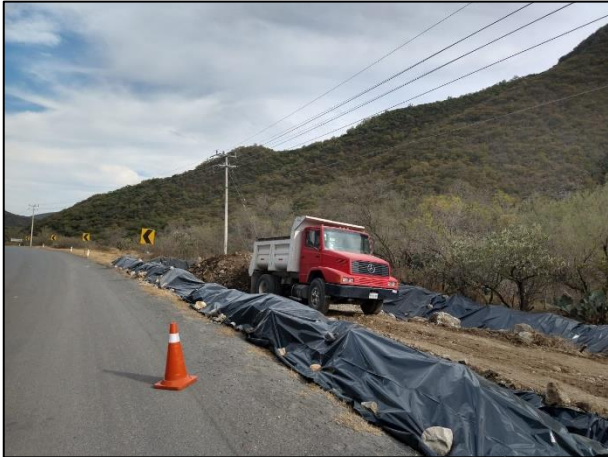
13 - El material edáfico extraído fue depositado en la Celda Provisional.

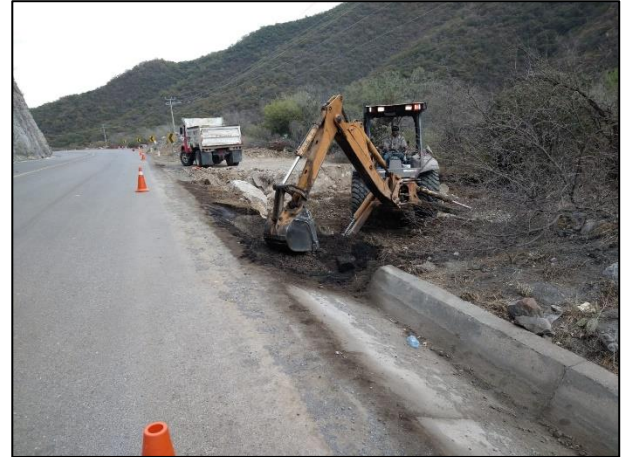
14 - Labor de extracción del material edáfico afectado con Diésel de la Zona afectada.

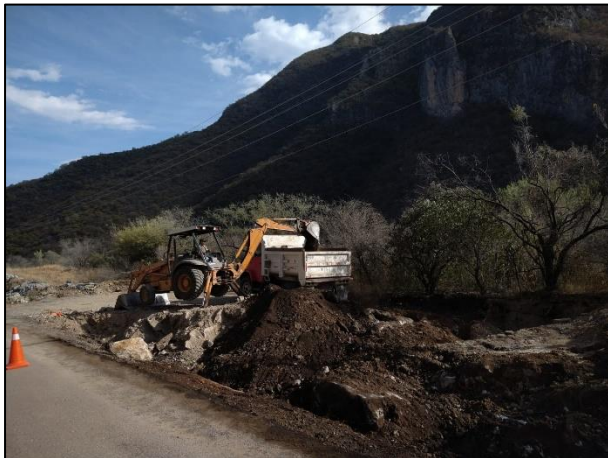
15 - Colocación del material edáfico afectado en camión de volteo para su acarreo hacia la Celda Provisional.

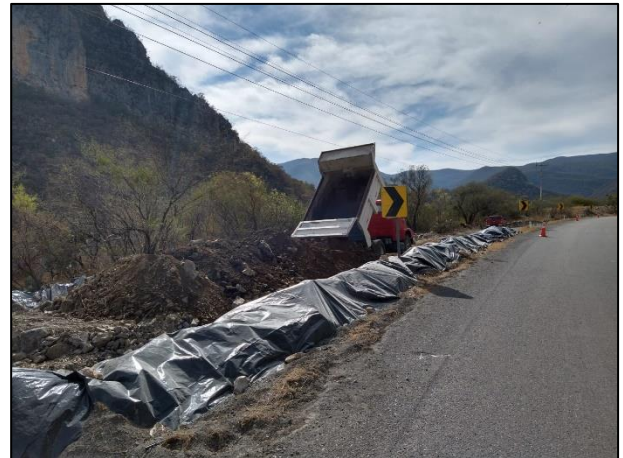
16 - El acarreo y colocación del material edáfico extraído en la Celda Provisional se realizó con ayuda de camión de volteo.

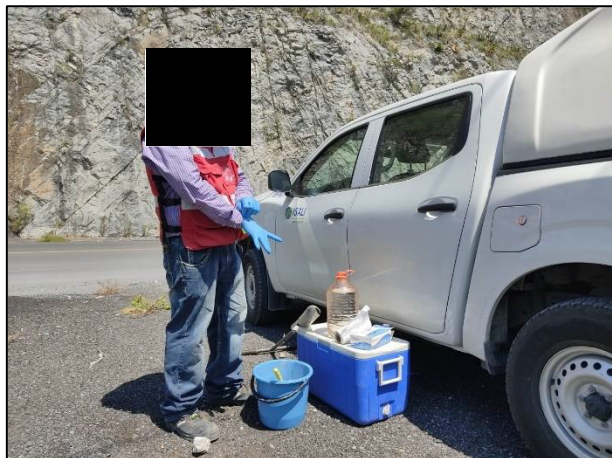
01 - Para la toma de muestras se utilizaron guantes al inicio y entre cada toma, para evitar la contaminación cruzada de las mismas.

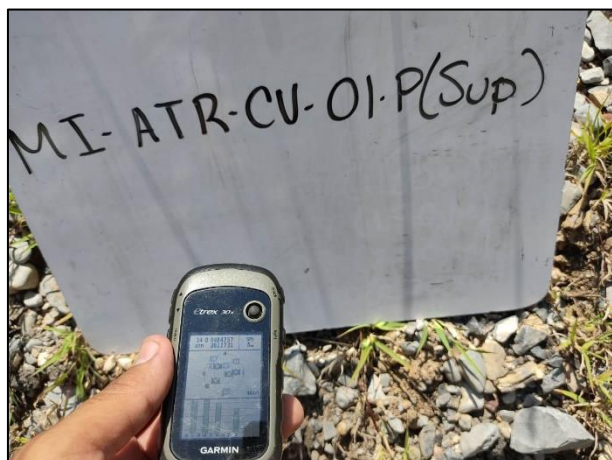
03 - Los puntos de muestreo fueron identificados de acuerdo con el Plan de Muestreo.

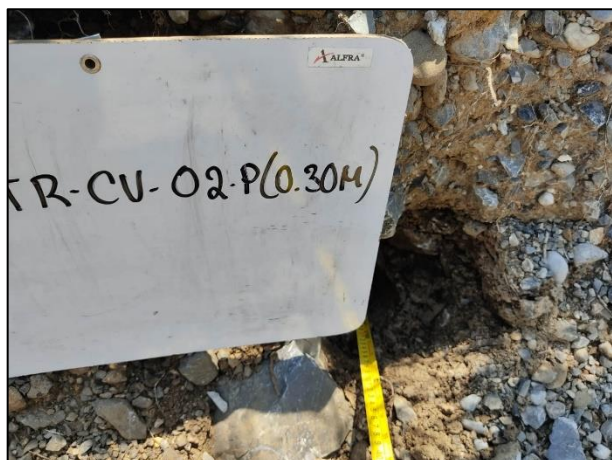
05 - Las profundidades de los puntos de muestreo fueron verificadas con apoyo de flexómetro.
