PROGRAMA DE REMEDIACIÓN

MAQUILADORA DE LUBRICANTES, S.A. DE C.V.

Derrame de aproximadamente 25,200 L de Gasolina en el Km. 071 + 000 de la Carretera Estatal 80 – D, San Luis la Pila – Villa de Arriaga, municipio de Villa de Arriaga, estado de San Luis Potosí.

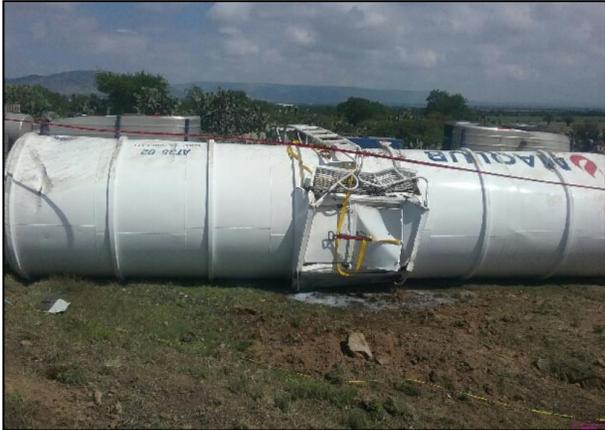
1. La unidad que transportaba Gasolina sufrió un accidente, provocando la volcadura de esta, y derrame del hidrocarburo.

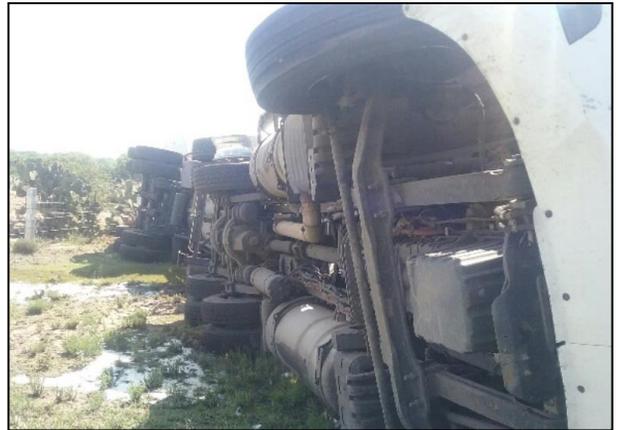
2. Derrame de Gasolina, afectando suelo natural del derecho de vía y parte de un predio particular.

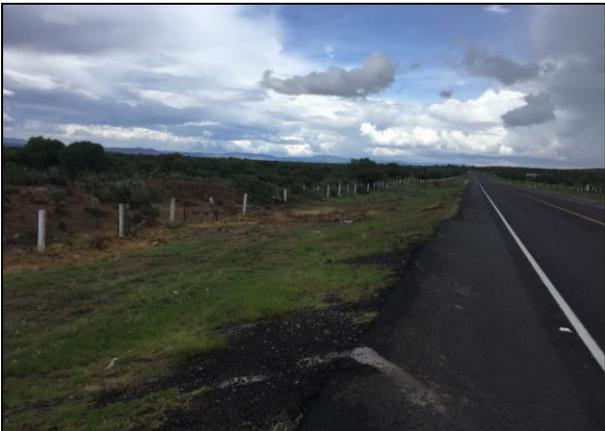
3. El sitio de derrame se ubica en el Km. 71 + 000 de la Carretera Estatal 80 – D, San Luis la Pila – Villa de Arriaga, municipio de Villa de Arriaga, estado de San Luis Potosí.

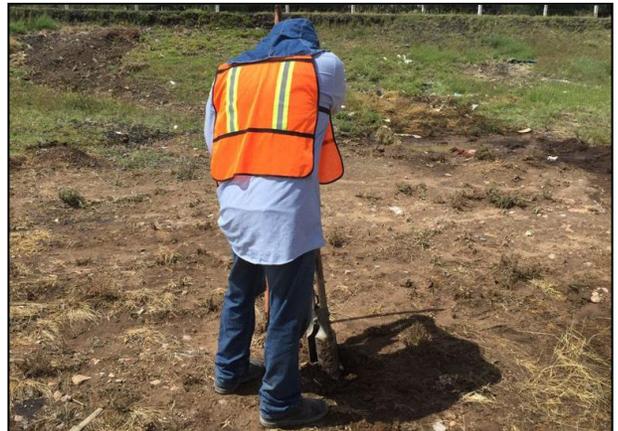
4. Con apoyo de una pocera y de recurso humano, se procedió a realizar pozos de sondeo.

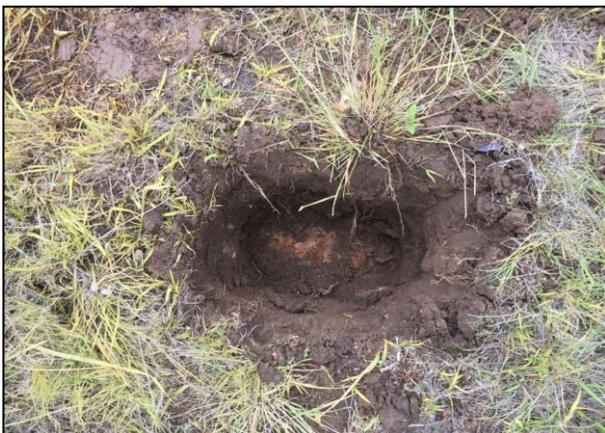
5. Se realizaron sondeos en el suelo afectado, encontrando a 0.60 m de profundidad, una base rocosa.

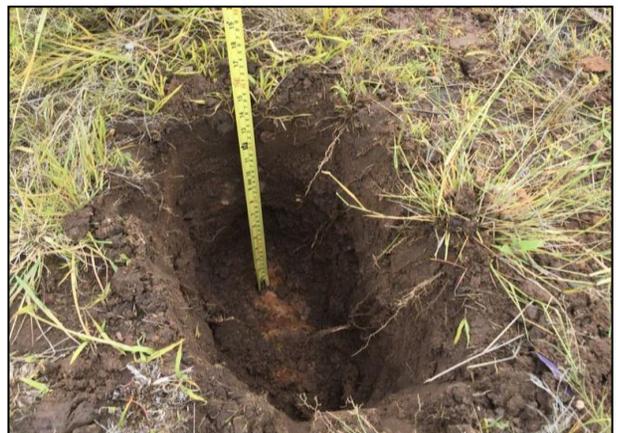
6. Para conocer la migración del contaminante, con apoyo de una cinta métrica se tomaron las profundidades hasta la cual llegó la pluma.

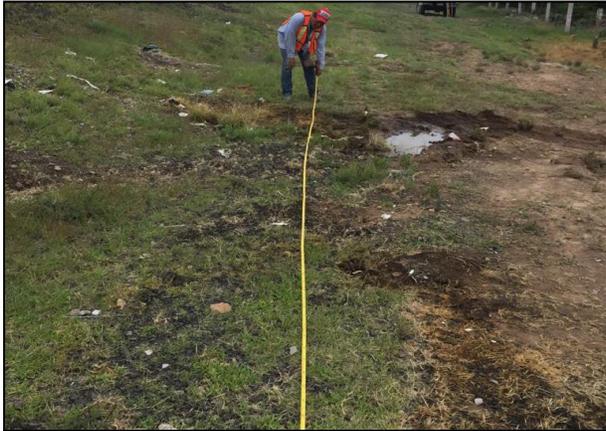
7. Con ayuda de una cinta métrica, se tomaron las medidas del área afectada.

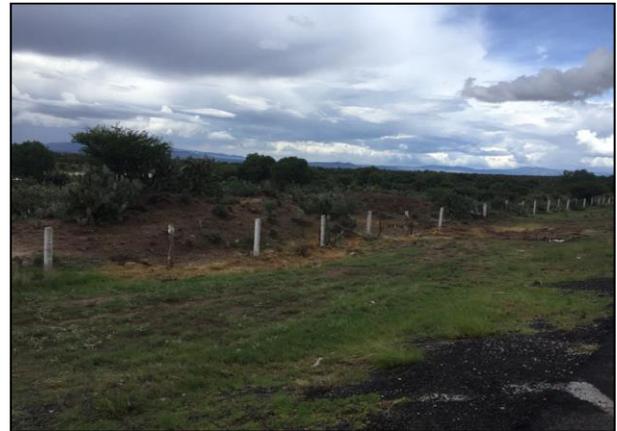
10. En los alrededores del sitio se observa vegetación de pastizal, así como nopaleras y vegetación de matorrales.

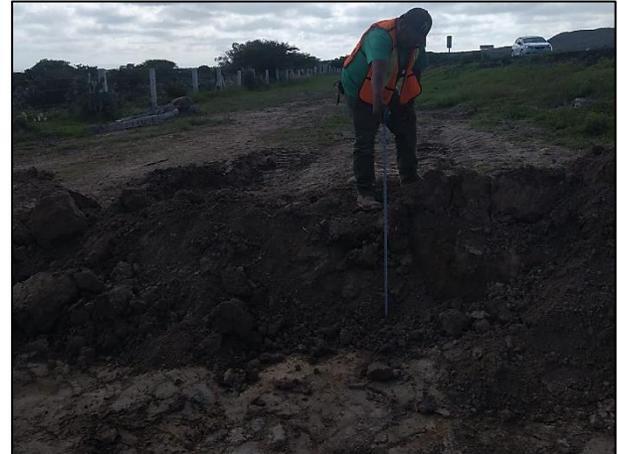
22. Zona de Excavación resultante de las labores de extracción.

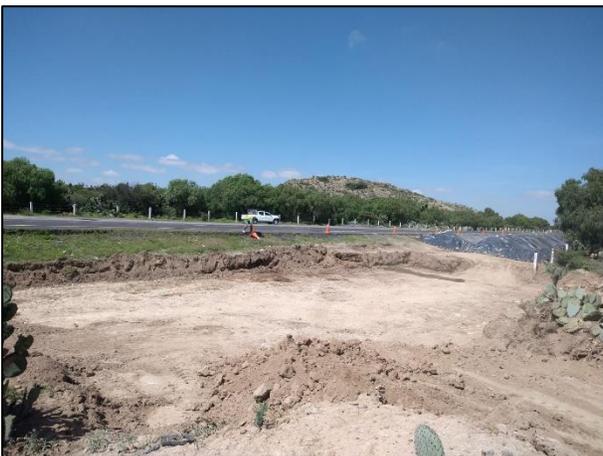
23. Zona de Excavación sometida a extracción.

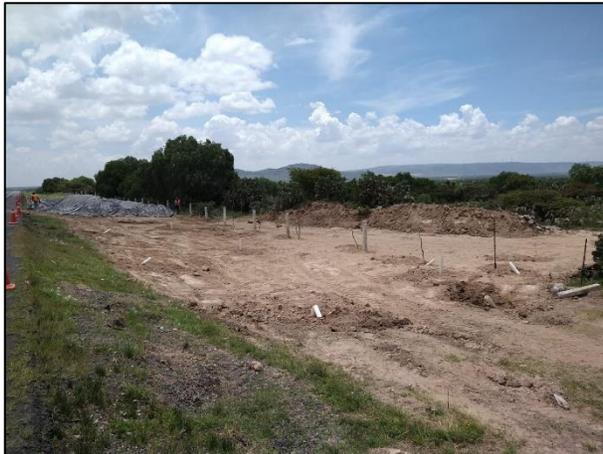
27. Vista final de la Zona de Excavación rellena, con los tubos de monitoreo colocados.

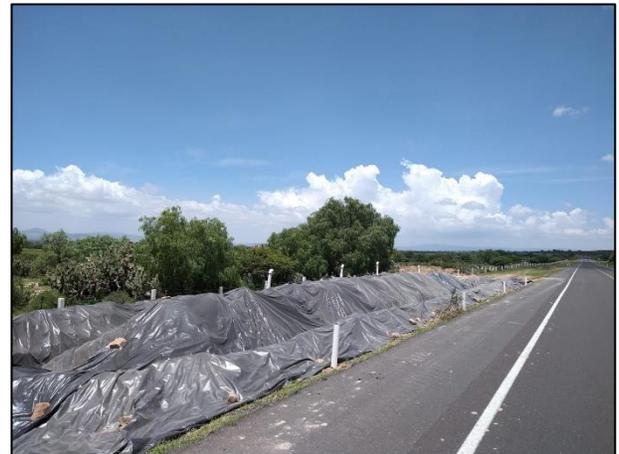
28. Vista final de la celda provisional.
