Trámite: **Propuesta de Remediación**

**PROGRAMA DE REMEDIACIÓN**  
**TRANSPORTES PRESURIZADOS, S.A. DE C.V.**  
**Sin. 480687-21.**

Derrame de aproximadamente 32,000 L de Gasolina en el Km. 239 + 350 de la Carretera No. 180 Cardel – Veracruz, a la altura de la colonia Chalchihuecan, municipio de Veracruz, estado de Veracruz.

Monterrey, Nuevo León, marzo de 2022.

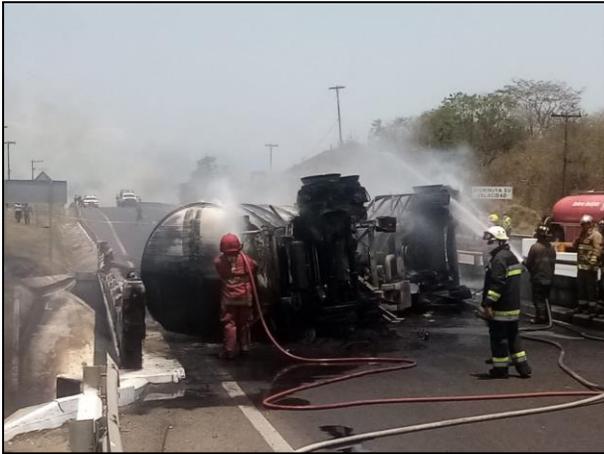
1. La emergencia ambiental se suscitó en el Km. 239 + 350 de la Carretera No. 180 Cardel – Veracruz, a la altura de la colonia Chalchihuecan, municipio de Veracruz, estado de Veracruz.

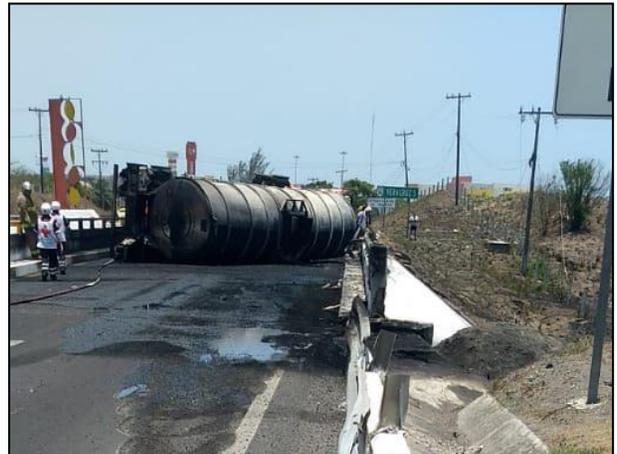
2. Accidente de la unidad perteneciente a la empresa Transportes Presurizados, S.A. de C.V. La Gasolina derramada se desplazó a través de las canaletas de concreto.

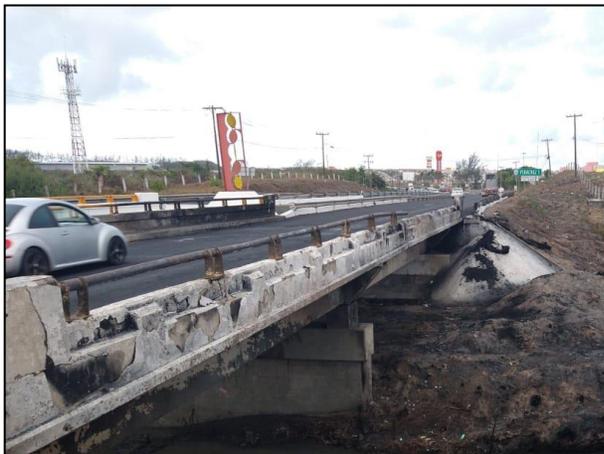
3. El accidente ocurrió en un puente, donde la Gasolina se desplazó a través de las canaletas de concreto. Por la naturaleza del accidente, la unidad se incendió.

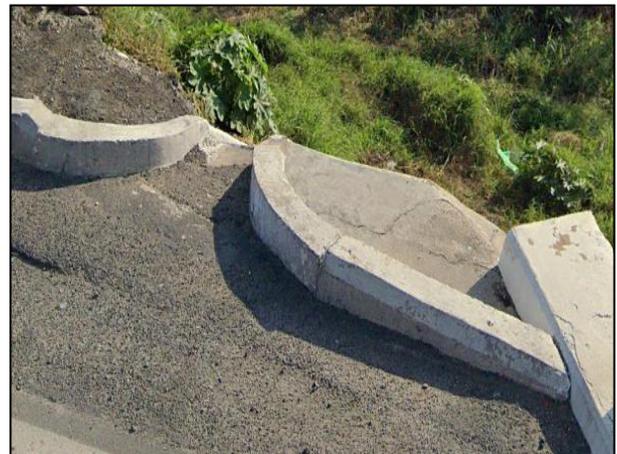
4. Canaletas de concreto encontradas a los costados de la carretera, cerca del puente donde se volcó el tanque accidentado.

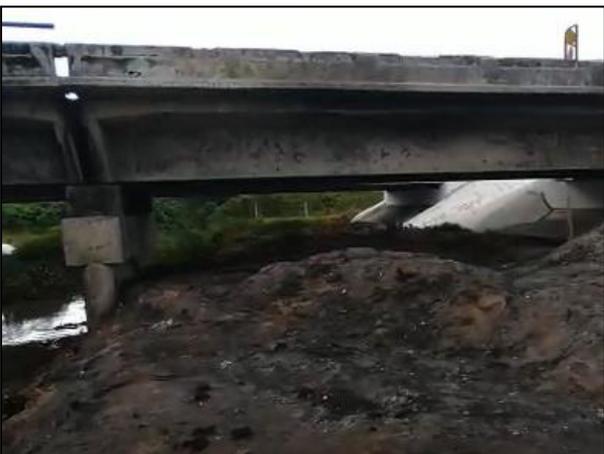
5. La Gasolina afectó suelo natural encontrado debajo del puente de concreto.

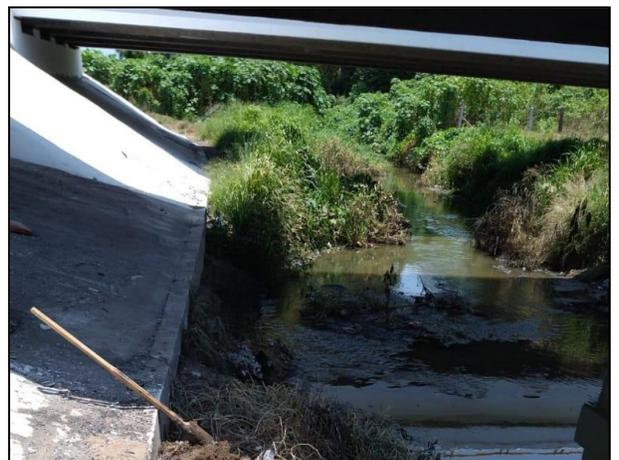
Es importante mencionar que debajo del puente donde se suscitó la emergencia ambiental, se encuentra un Canal de Aguas Pluviales (Aguas Negras), mismo que no fue afectado por el derrame de la Gasolina derramada, sin embargo, con la finalidad de corroborar y descartar la contaminación de este, se realizó la toma de muestras de aguas por aproximadamente 100 m de longitud

11. Debajo del puente se encuentra un Canal de Aguas Pluviales (Aguas Negras), el cual no se vio afectado por el derrame de Gasolina.

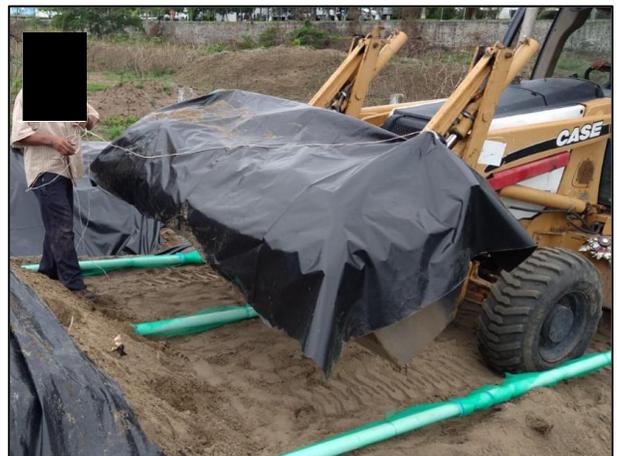
24. Acarreo del material edáfico afectado a la celda provisional, todo esto, evitando lo mayor posible la transferencia de COV's a la atmósfera.

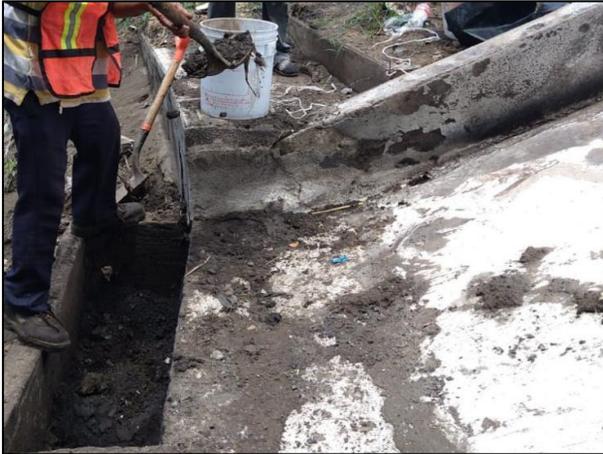
25. Con apoyo de recurso humano se realizó la extracción manual del material edáfico azolvado encontrado en el receptor de concreto.

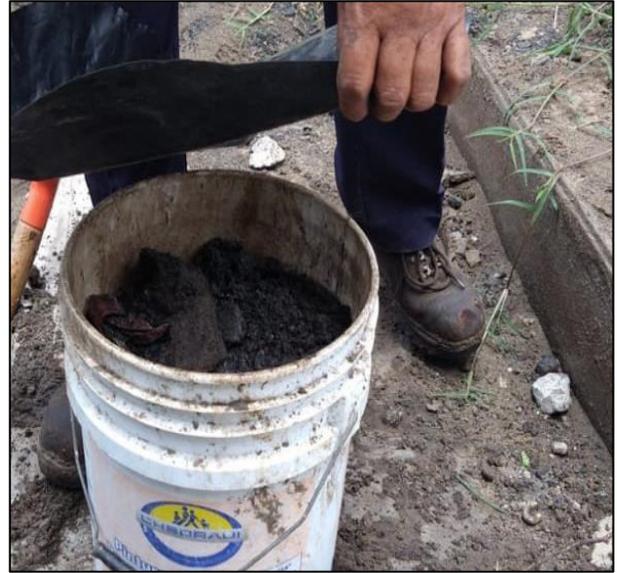
26. El material edáfico afectado fue acarreado y cubierto con estirno de alta densidad.

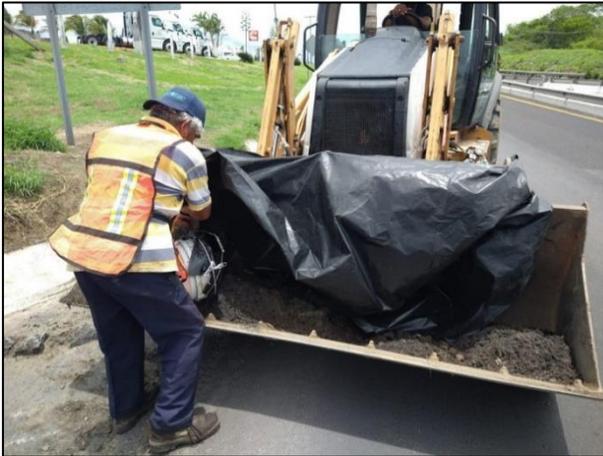
27. El material edáfico azolvado, extraído de manera manual, fue colocado en la retroexcavadora para posteriormente acarrearlo y depositarlo en la celda provisional.

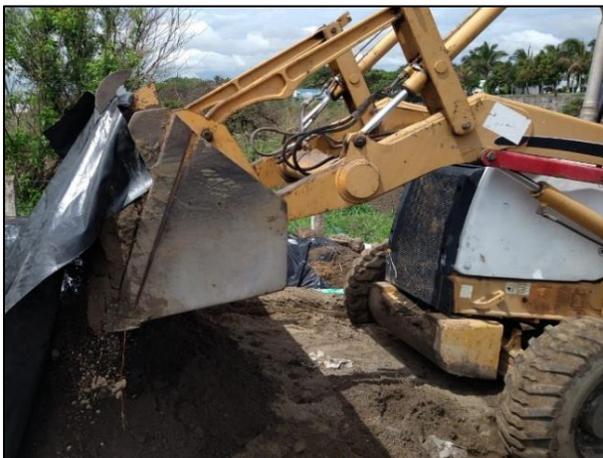
29. Colocación del material edáfico afectado en la celda provisional.

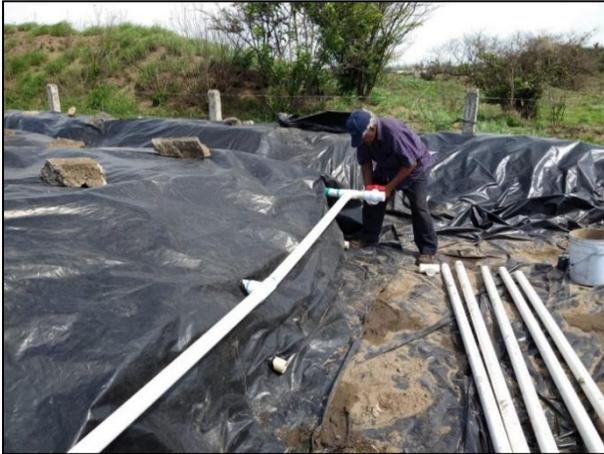
30. Con apoyo de recurso humano se preparó el sistema de aireación en la celda provisional.

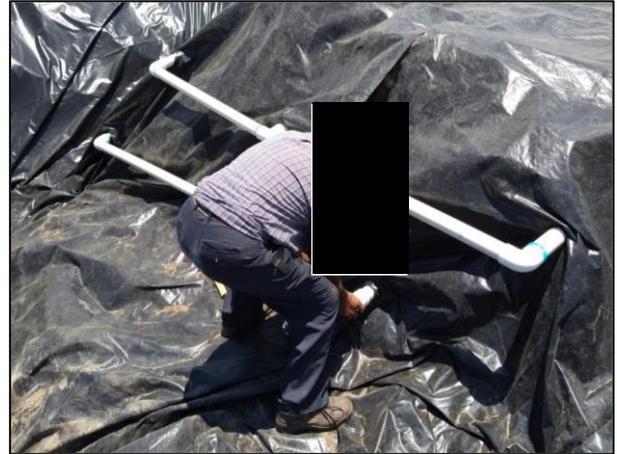
31. Instalación del sistema de aireación en la celda de tratamiento.

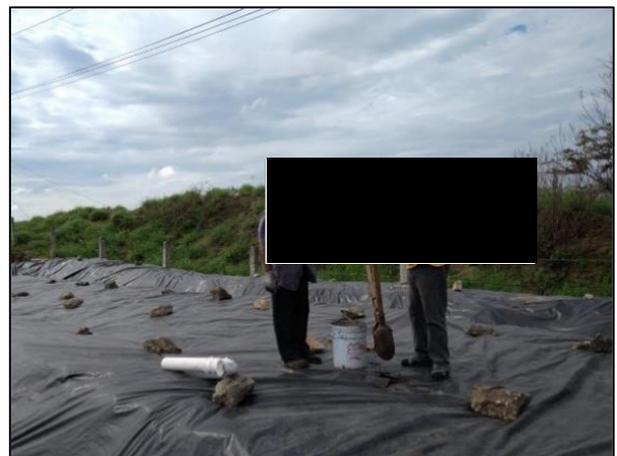
35. Con apoyo de personal de campo, se colocaron los filtros de carbón activado en la celda provisional.

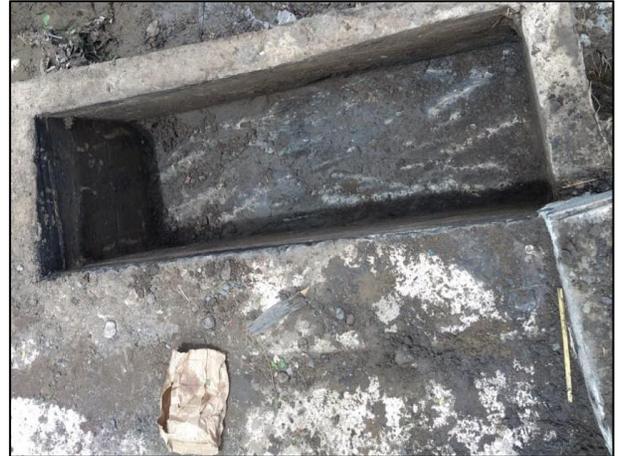
37. Receptor de concreto sometido a limpieza.

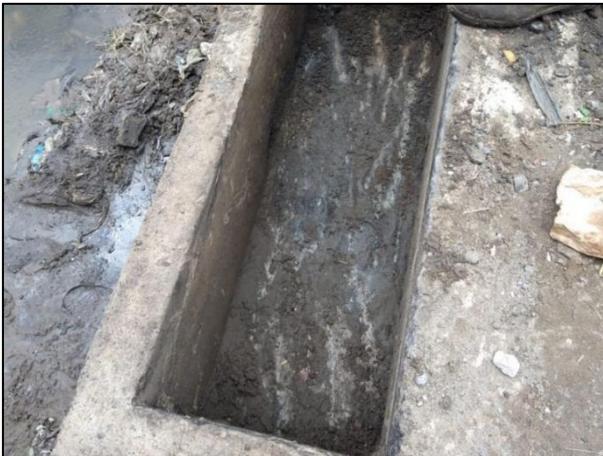
38. El receptor de concreto donde se encontraba el material azolvado, tiene base de concreto.

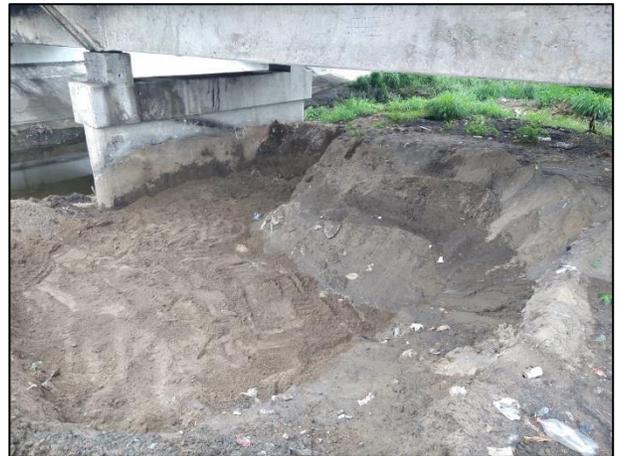
39. Vista de la Fosa de Excavación sometida a labores de extracción.

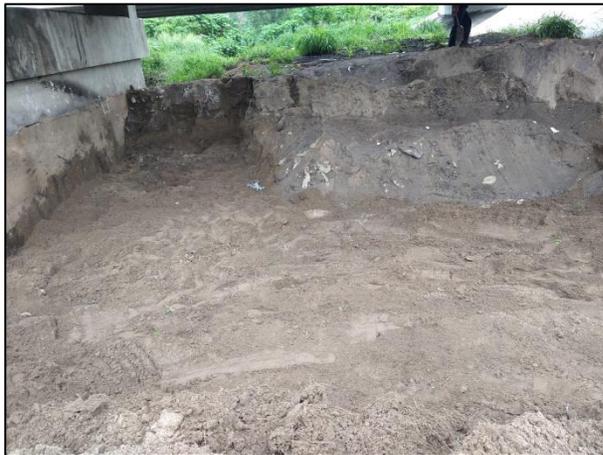
40. Vista general de la Fosa de Excavación antes de ser sometida a relleno.

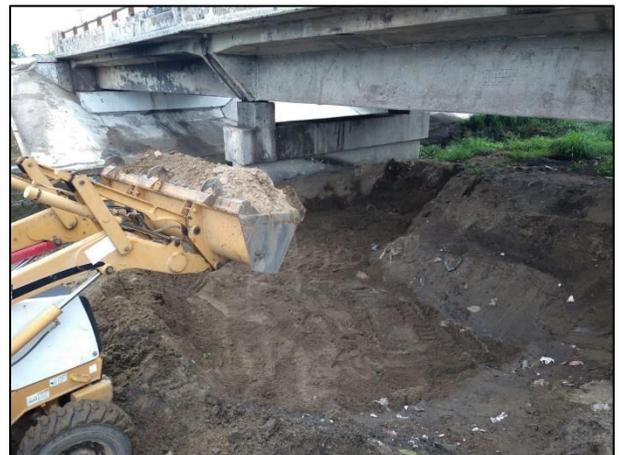
41. Se procedió al relleno de la Fosa de Excavación con material edáfico libre de contaminantes.

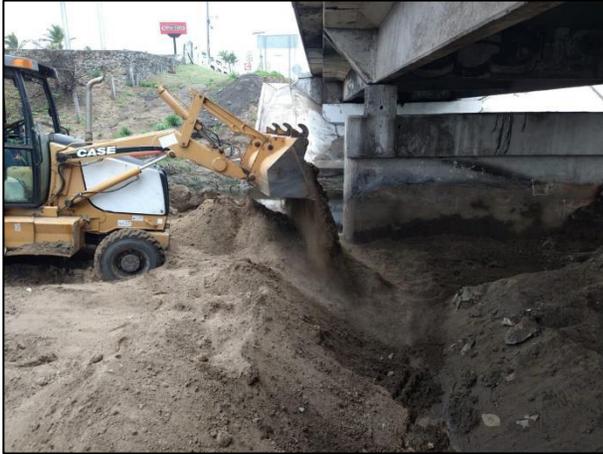
42. Relleno de la Fosa de Excavación con apoyo de retroexcavadora.

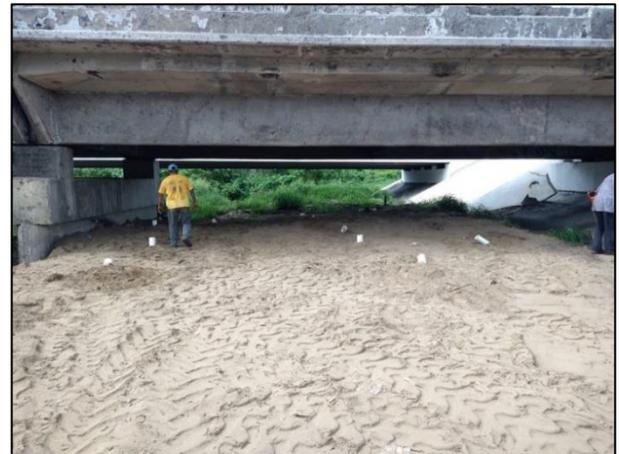
45. Tubos de monitoreo colocados en la Fosa de Excavación para la posterior toma de muestras.

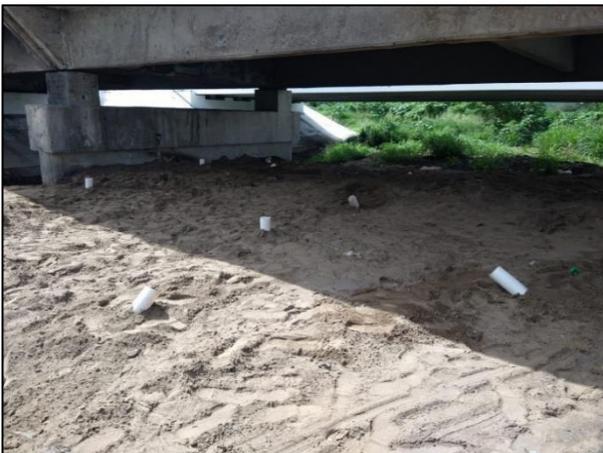
46. Vista final de la Fosa de Excavación rellena con material libre de contaminantes.

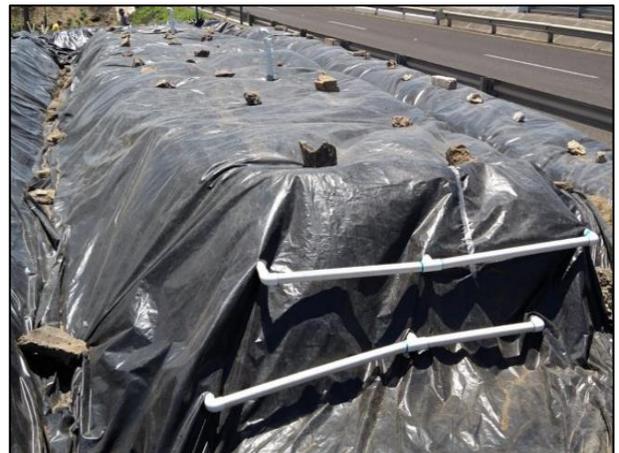
47. Vista final de la celda provisional.

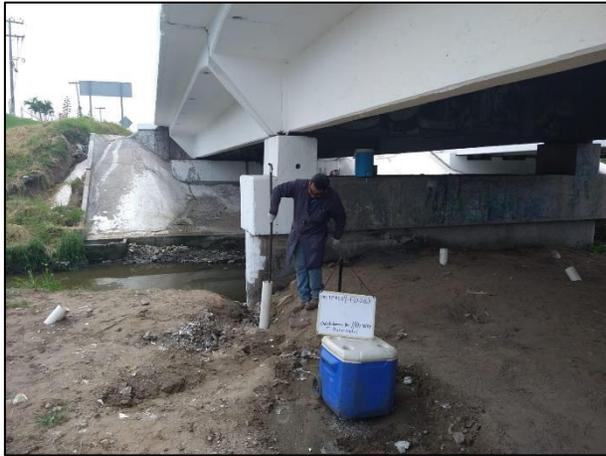
1. De acuerdo con la pizarra y el plan de muestreo inicial, en esta imagen se puede apreciar la toma de muestra del punto 9, correspondiente al fondo de la Fosa de Excavación.

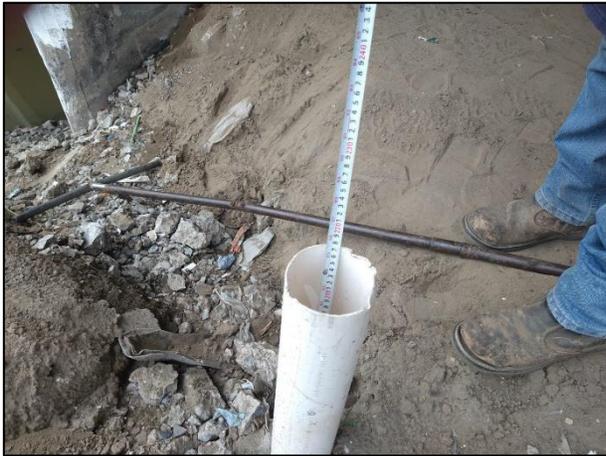
3. Se verificó la profundidad con apoyo de la cinta métrica, por lo que considerando los 2.00 m de profundidad de la Fosa de Excavación + los 0.20 m a la cual se debía tomar la muestra, tenemos un total de 2.20 m, lo cual fue corroborado con la cinta métrica.

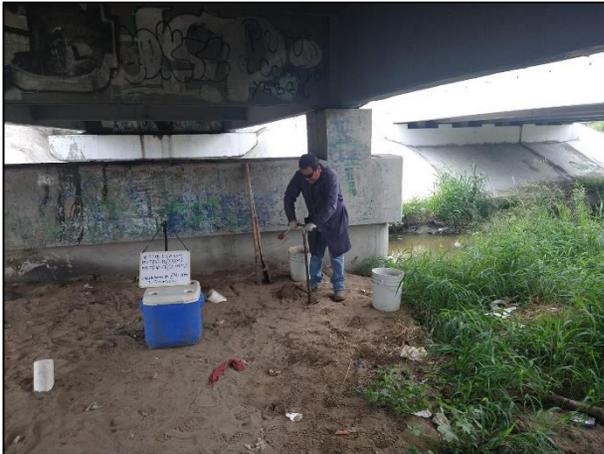
12. De acuerdo con la pizarra y el plan de muestreo inicial, se procedió a la toma de muestras de periferia, en esta imagen se observa la ubicación del punto 11, donde la muestra más profunda es de 2 m.

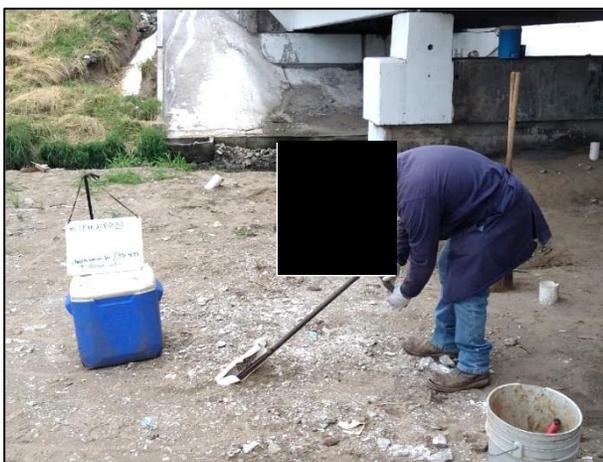
5. Se realizó la toma de muestras de acuerdo con el plan de muestreo. Toma de muestra en la pared de Fosa de Excavación.

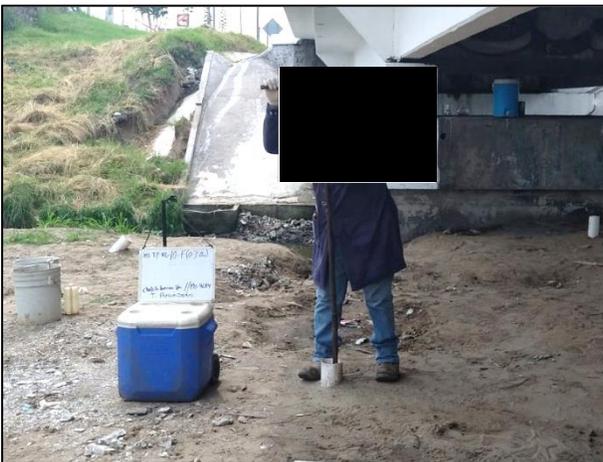
9. Se utilizó Hand Auger de acero inoxidable para la toma de muestras. Toma de muestra en el fondo de la Fosa de Excavación.

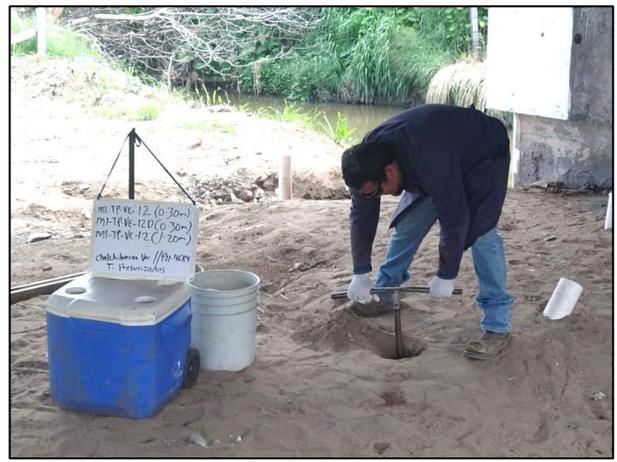
10. Toma de muestra en la periferia de la Fosa de Excavación.

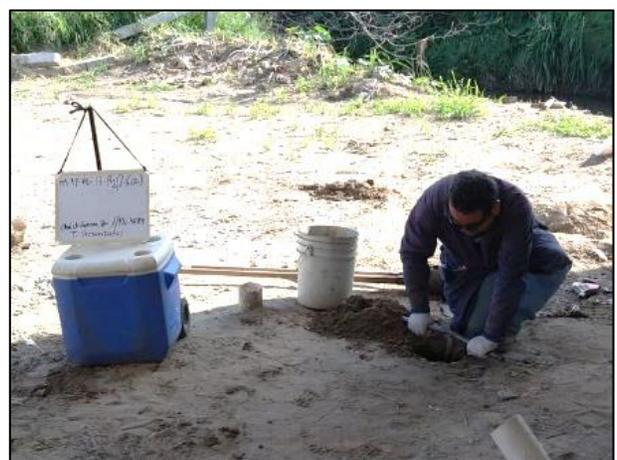
12. Se realizó la toma de muestra en el material usado para relleno de la Fosa de Excavación.

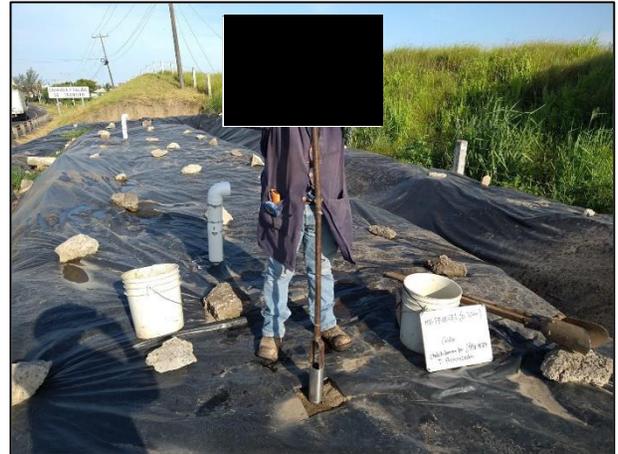
14. Con apoyo del Hand Auger, se realizó el muestreo dentro de la celda provisional.

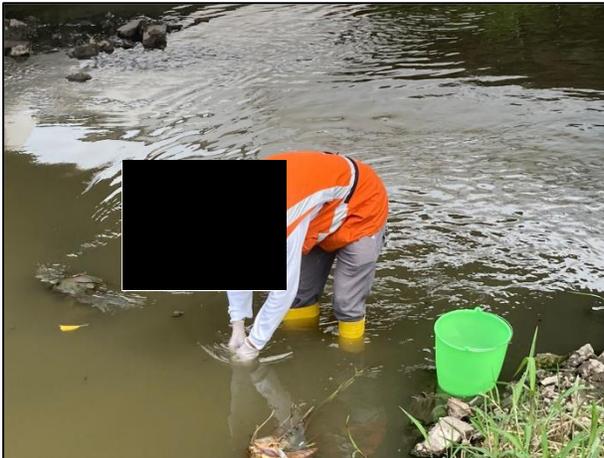
3. Toma de muestra superficial en Aguas Corrientes cercano a la Fosa de Excavación.

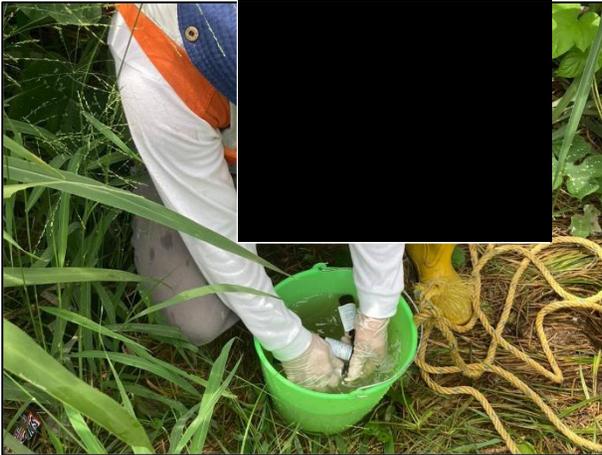
7. Toma de muestra Aguas Arriba del Canal de Aguas Pluviales (Aguas Negras).

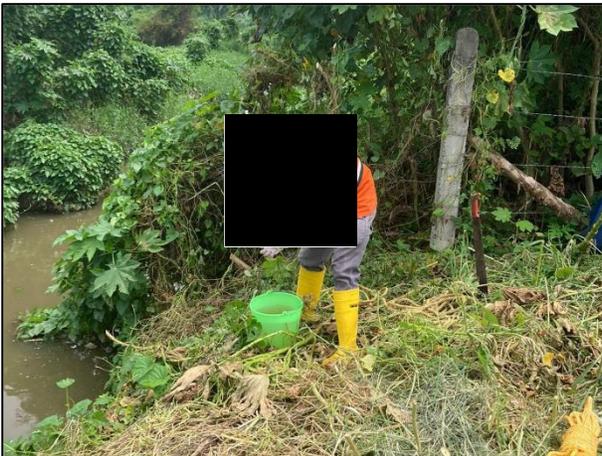
9. Toma de muestra superficial Aguas Abajo en el Canal de Aguas Pluviales (Aguas Negras).
