PROGRAMA DE REMEDIACIÓN

SANDOVAL BAZÁN HERMANOS, S. DE R.L. DE C.V.
Sin. 21601-7013933.

Derrame de aproximadamente 15,000 L de Gasolina en el Km. 111 + 800 de la Carretera Federal No. 45-D Morelos – Cosío, a la altura del poblado Saucedá de la Borda, municipio de Vetagrande, estado de Zacatecas.

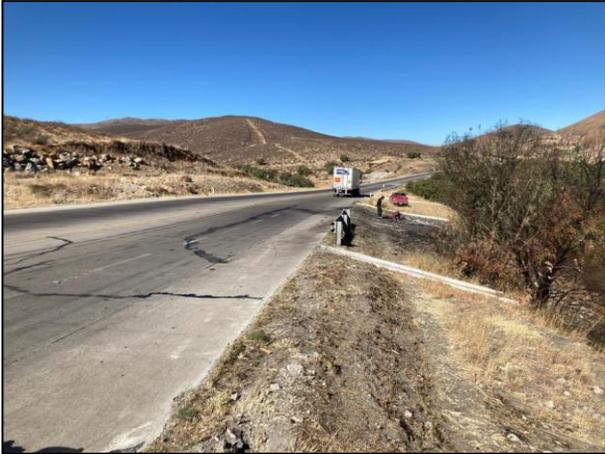
1. El sitio de derrame se encuentra ubicado en el Km. 111 + 800 de la Carretera Federal No. 45-D Morelos – Cosío, a la altura del poblado Saucedá de la Borda, municipio de Vetagrande, estado de Zacatecas.

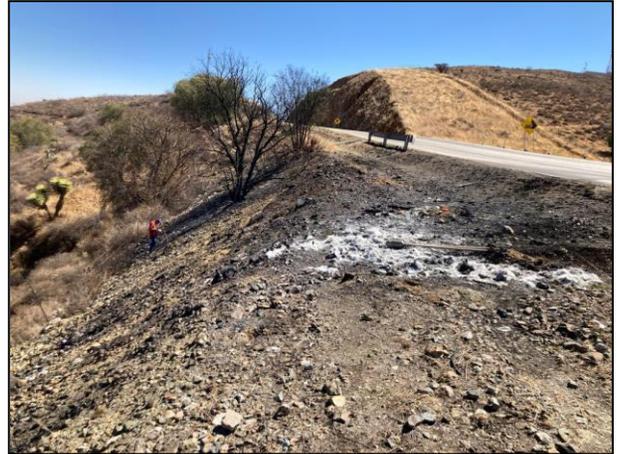
2. En el sitio se observa evidencia del incendio suscitado al momento del impacto de la unidad que transportaba Gasolina.

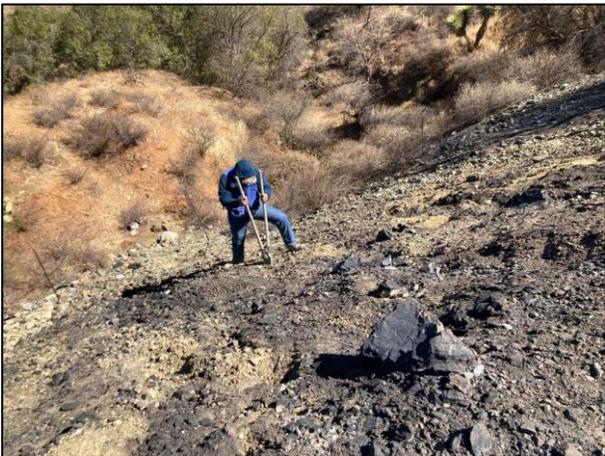
3. Con apoyo de pocera se procedió a la realización de los pozos de sondeo.

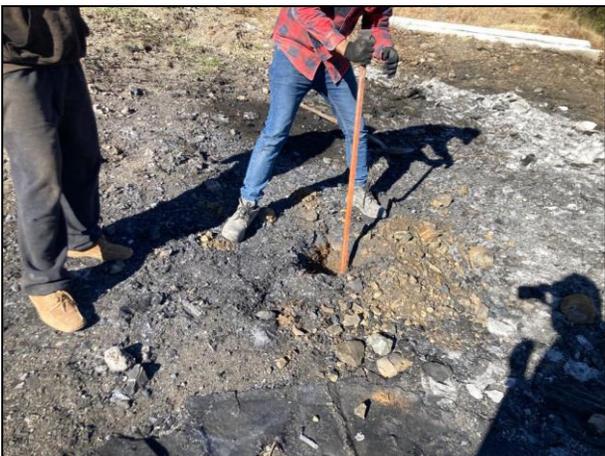
4. Debido a la presencia de rocas en el sitio, se utilizó una barra metálica para la realización de los sondeos.

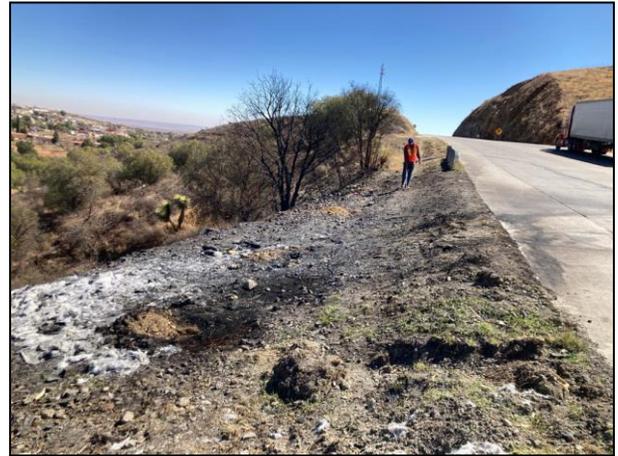
7. Seguidamente, utilizando un odómetro, se procedió a medir el área afectada.

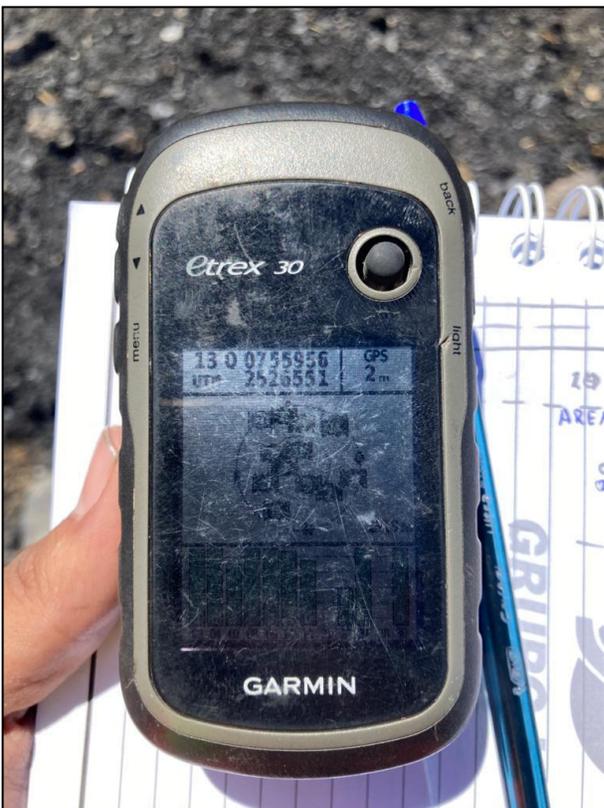
8. El sitio fue georreferenciado con apoyo de un GPS.

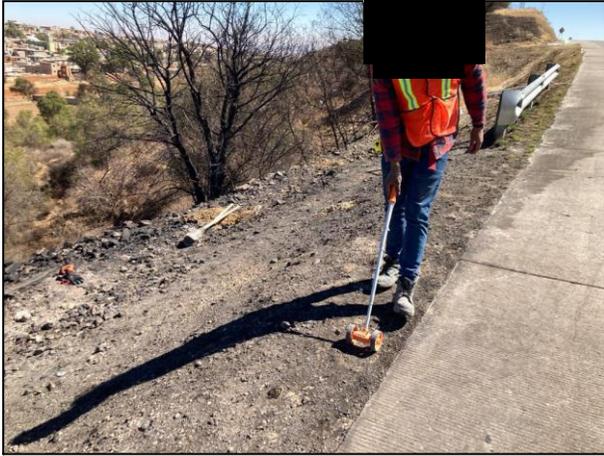
10. Levantamiento de datos del sitio en estudio, con apoyo de recurso humano.

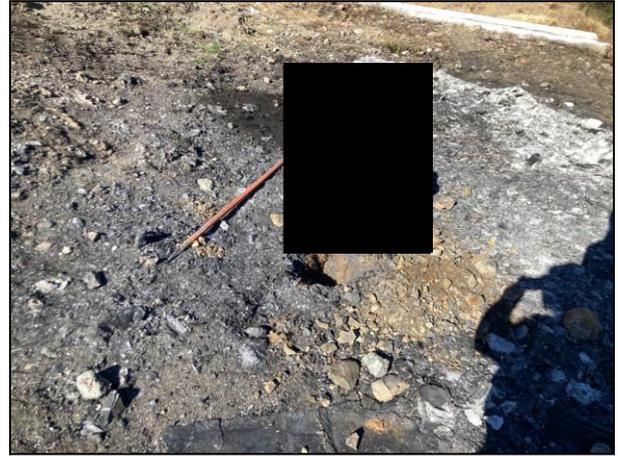
11. Es importante mencionar que en el sitio se observa la presencia de diferentes tamaños de rocas.

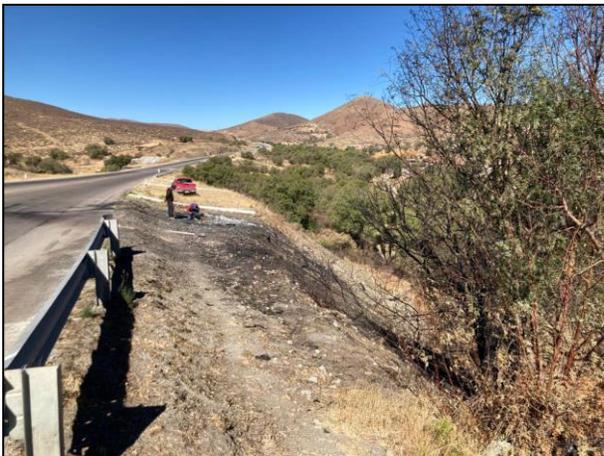
12. El Área Afectada presenta una pronunciada inclinación.

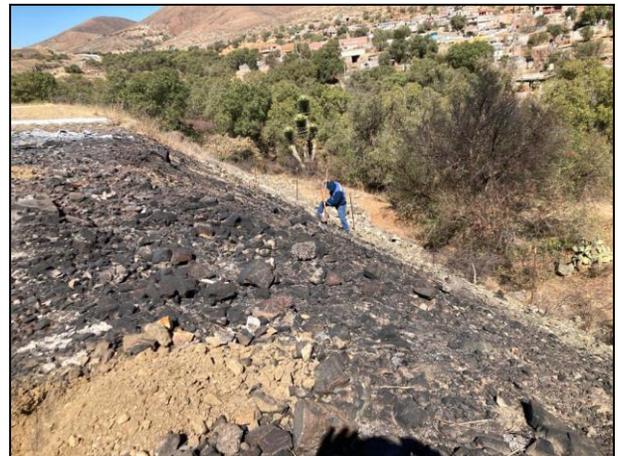
13. Cerca del sitio se observa la presencia de diferentes construcciones, utilizadas como casa habitación, así como vegetación de matorrales y pastizales.

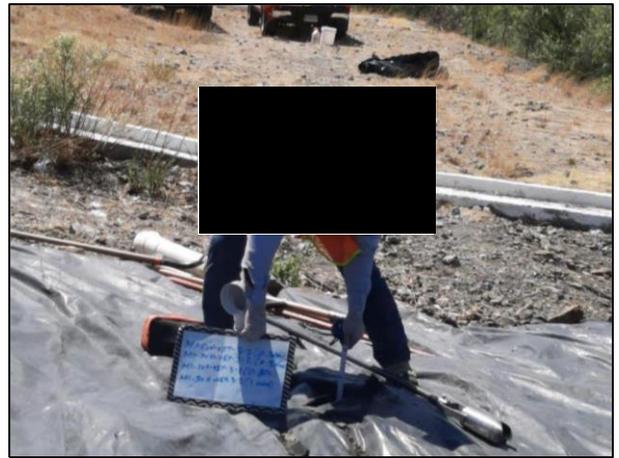
4. Las profundidades de los puntos de muestreo fueron verificadas con apoyo de una cinta métrica.

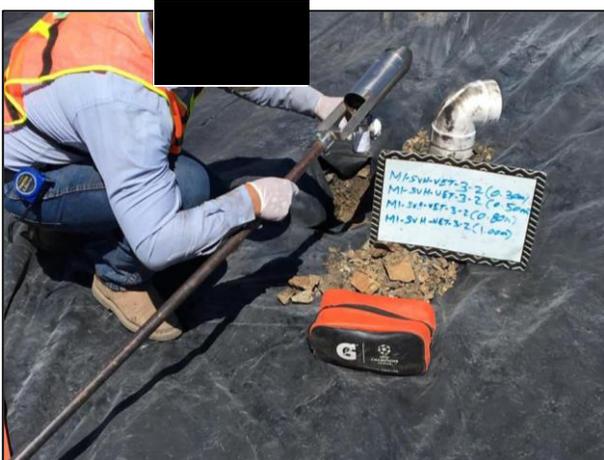
5. Las muestras fueron depositadas en frascos de vidrio.

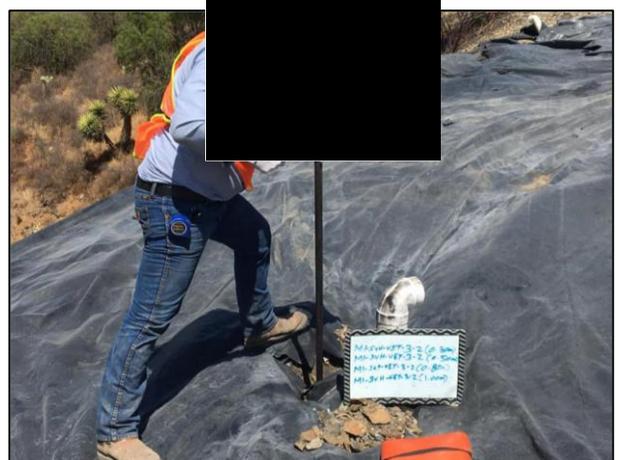
6. Con apoyo de un Hand auger de acero inoxidable se tomaron las muestras dentro del Área Afectada.

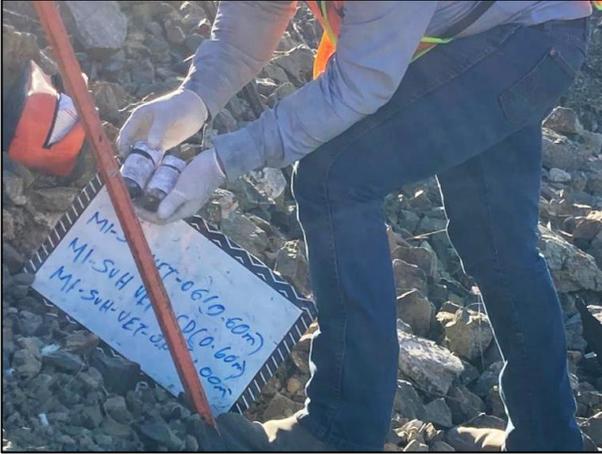
7. Para el aseguramiento de la calidad de las muestras, se tomaron muestras duplicadas.

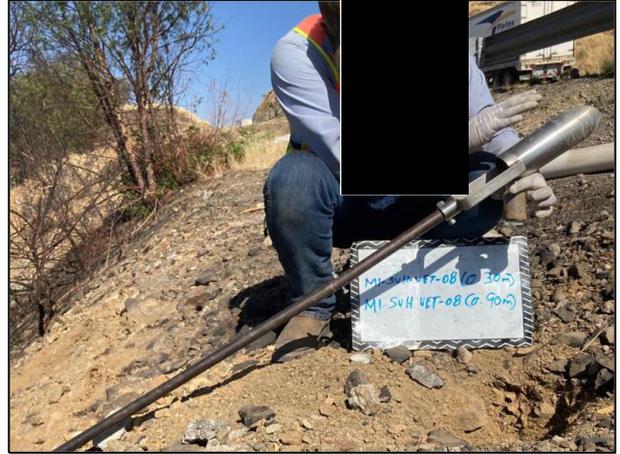
8. Se tomaron muestras en las periferias del Área Afectada con apoyo del Hand auger de acero inoxidable.

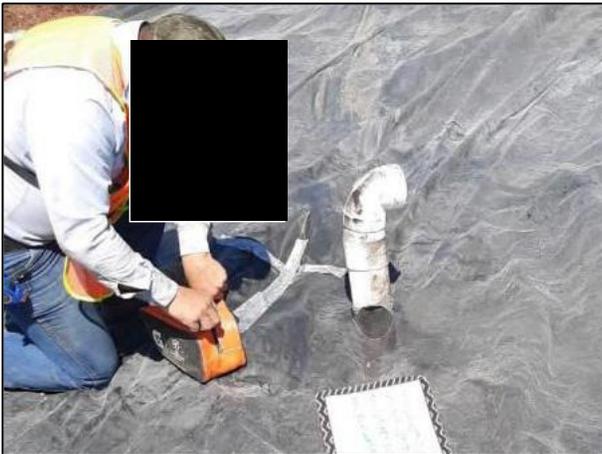
9. Las incisiones realizadas en la membrana de polietileno de alta densidad para la toma de muestras dentro del Área Afectada, fueron selladas.

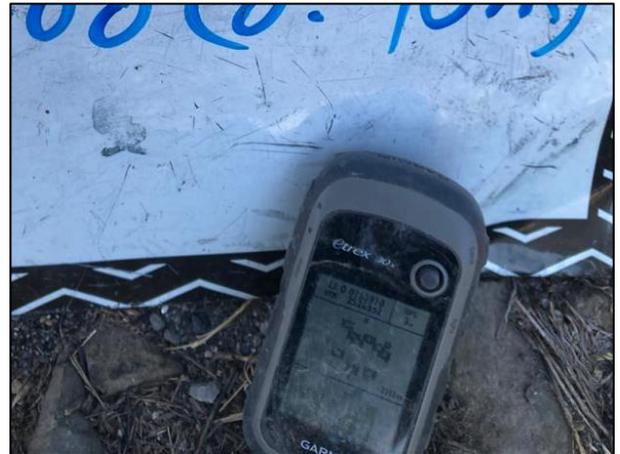
10. Se utilizó GPS para determinar la ubicación de los puntos de muestreo.

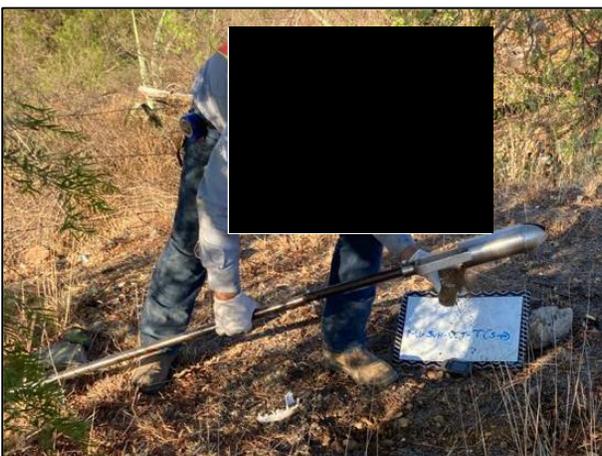
11. Se recogió una muestra testigo fuera del Área Afectada con apoyo de un Hand auger de acero inoxidable.

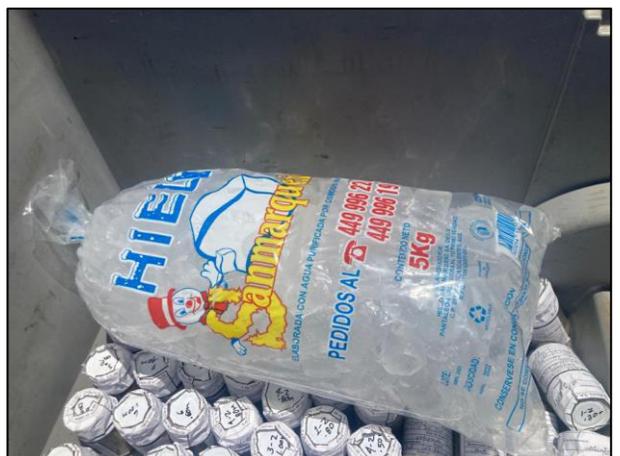
12. Las muestras se conservaron en hielo a 4 °C.
