PROGRAMA DE REMEDIACIÓN

TRANSPORTES PRESURIZADOS, S.A. DE C.V.

Derrame de aproximadamente 666 L de Gasolina en el Km. 121 + 600 de la Carretera No. 132-D Tulancingo – Tihuatlán (Directo), municipio de Acaxochitlán, estado de Hidalgo.

Monterrey, Nuevo León, mayo de 2022

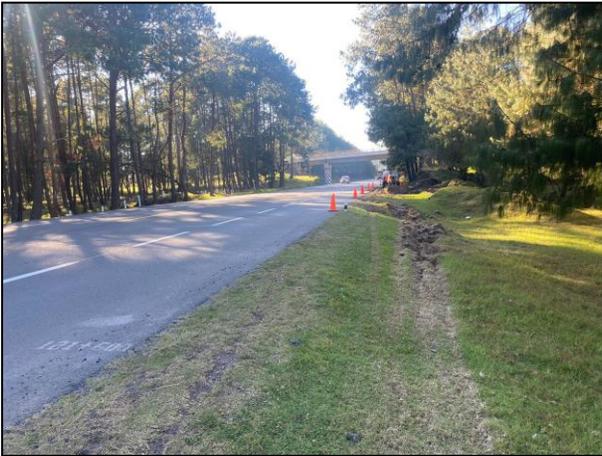
01. El sitio del derrame se ubica en el derecho de vía a la altura del Km. 121 + 600 de la Carretera No. 132-D Tulancingo – Tihuatlán (Directo), municipio de Acaxochitlán, estado de Hidalgo.

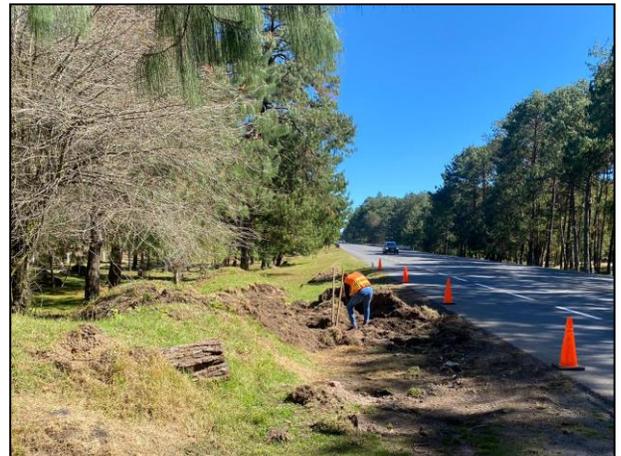
02. Sitio afectado por el derrame de Gasolina.

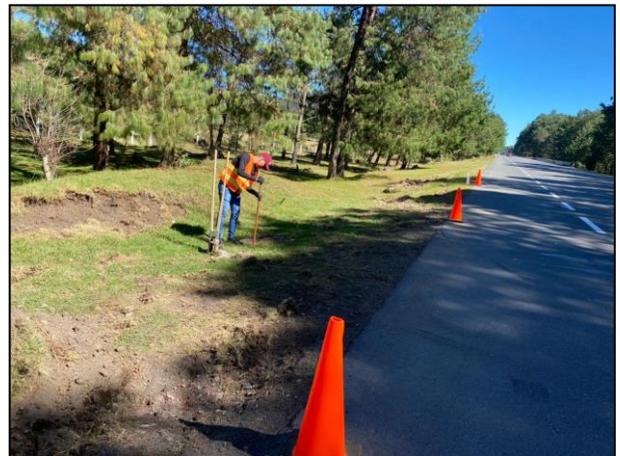
04. Actividades de ablandamiento del suelo.

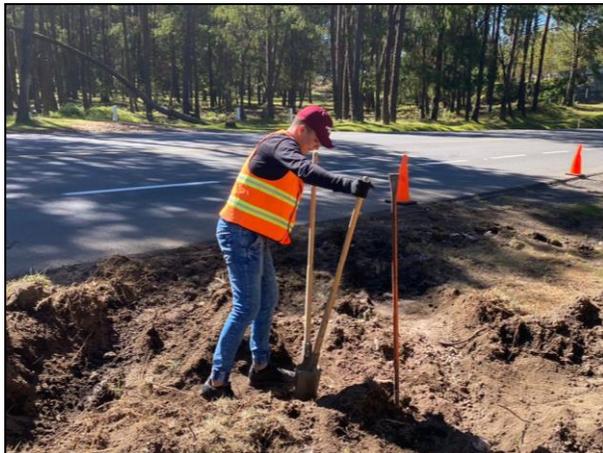
05. Se realizaron sondeos dentro y en las periferias del Área Afectada.

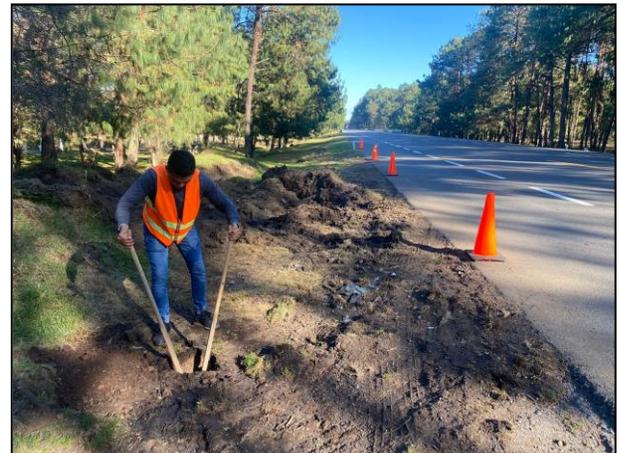
06. Realización de sondeos con apoyo de pocera.

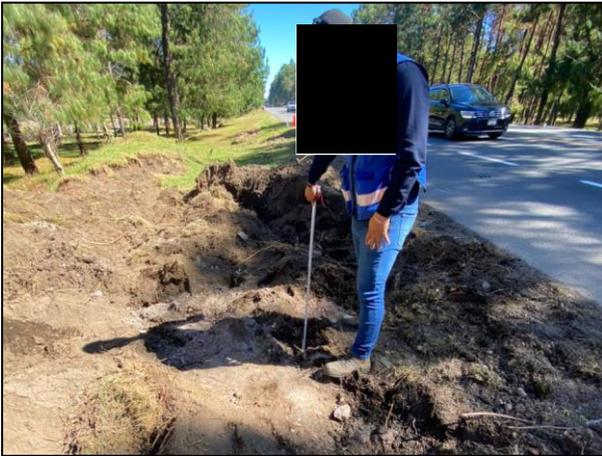
07. Con apoyo de una cinta métrica se realizó la medición de profundidad en los puntos de sondeo.

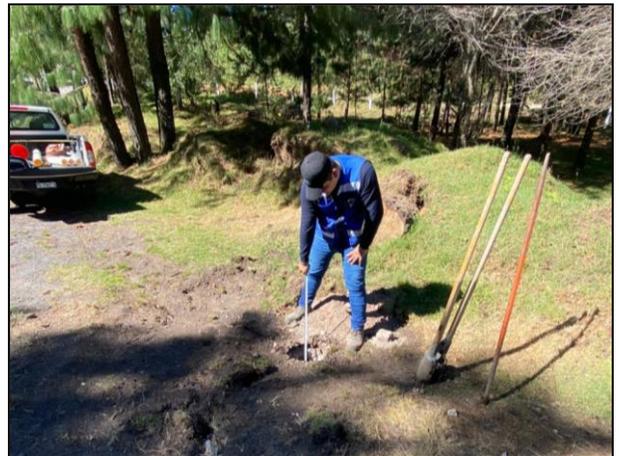
08. Actividades de medición de profundidad.

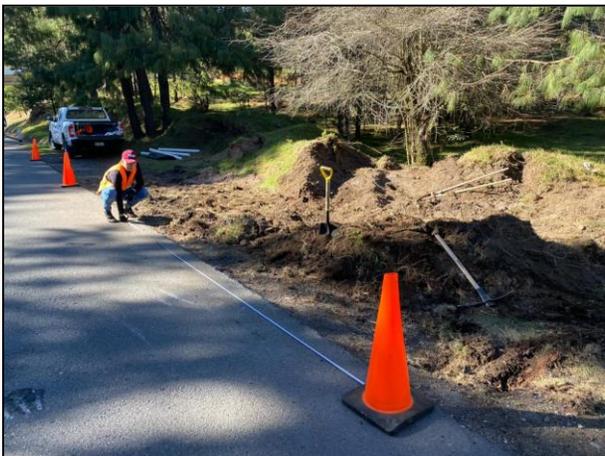
09. Se realizó la toma de medidas del Área Afectada con apoyo de cinta métrica.

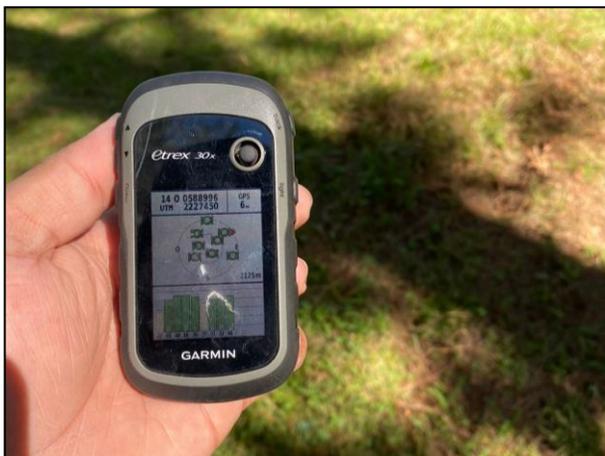
11. Con apoyo de recurso humano se llevó a cabo el levantamiento de coordenadas del Área Afectada.

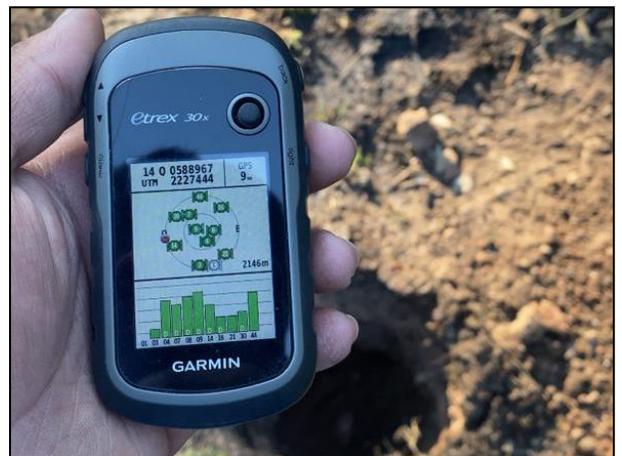
12. Con apoyo de recurso humano se llevó a cabo el levantamiento de coordenadas de los puntos de sondeo.

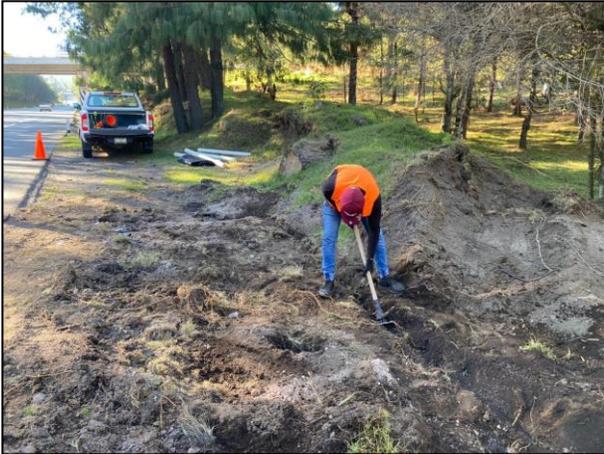
01. En el sitio se realizó la construcción de una barrera de contención (zanja) alrededor del Área Afectada a fin de mitigar el desplazamiento del hidrocarburo.

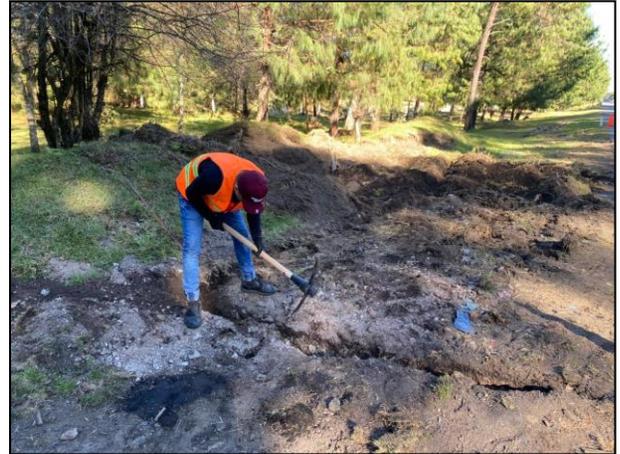
02. Con apoyo de recurso humano se realizó la construcción de la barrera de contención (zanja).

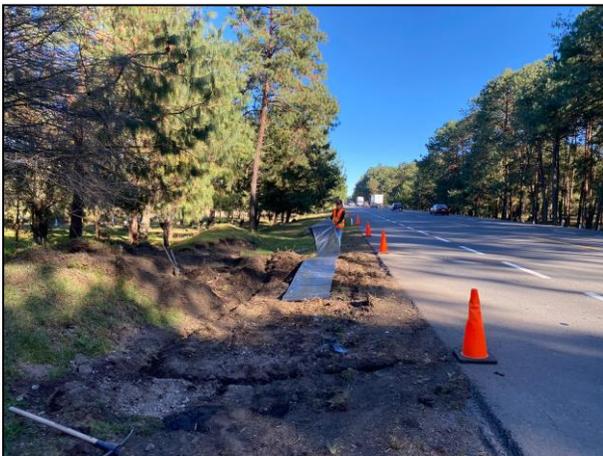
03. Con apoyo de recurso humano se tendió una película de polietileno de alta densidad sobre el Área Afectada.

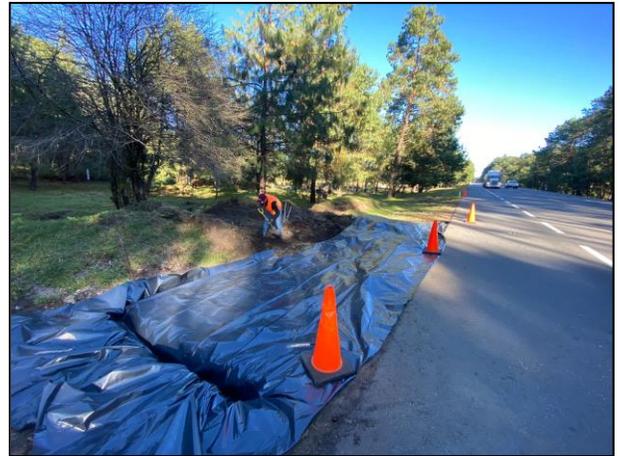
04. El Área Afectada fue cubierta en su totalidad con película de polietileno de alta densidad.

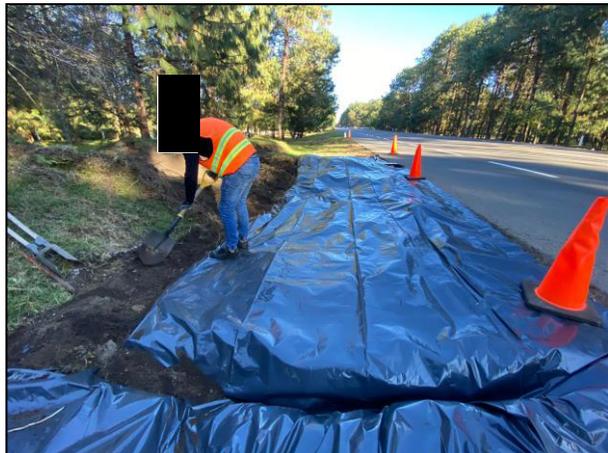
05. Con apoyo de recurso humano se cubrió el Área Afectada.

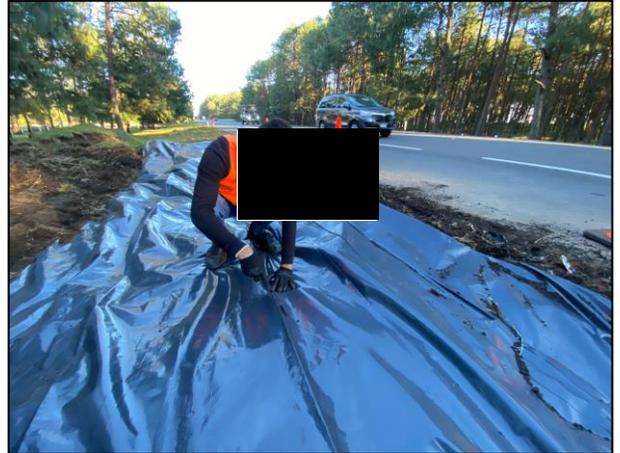
06. Se realizaron ranuras en la película de polietileno de alta densidad para la posterior colocación de los filtros de carbón activado.

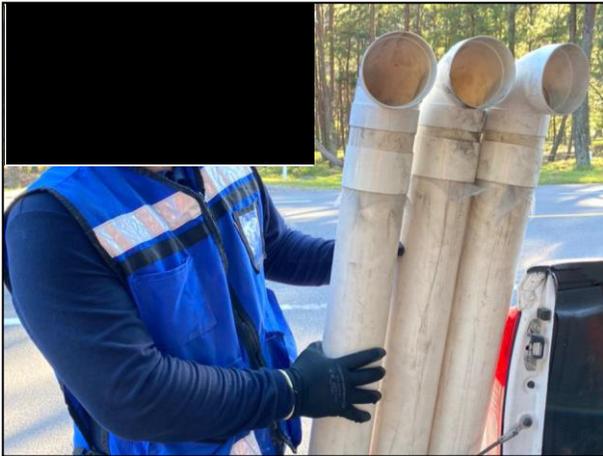
07. Filtros de carbón activado.

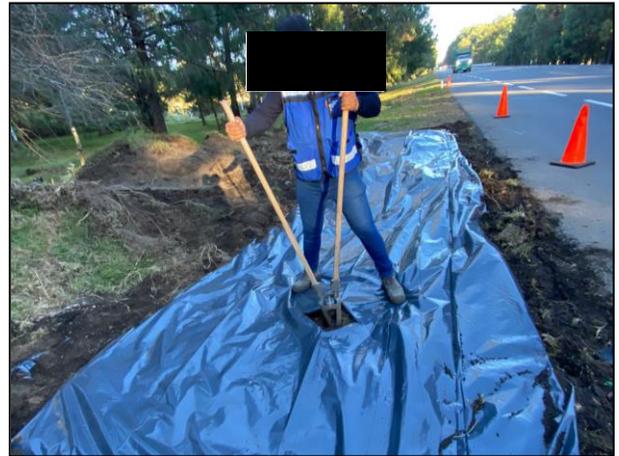
08. Con apoyo de pocera se realizaron los pozos en donde se colocaron los filtros de carbón activado.

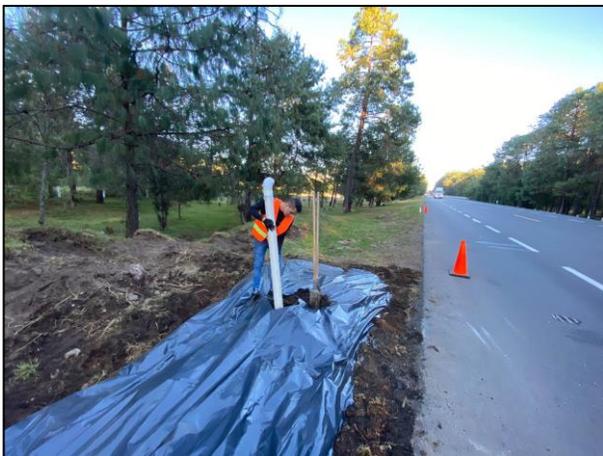
09. De manera manual se instalaron filtros de carbón activado dentro del Área Afectada.

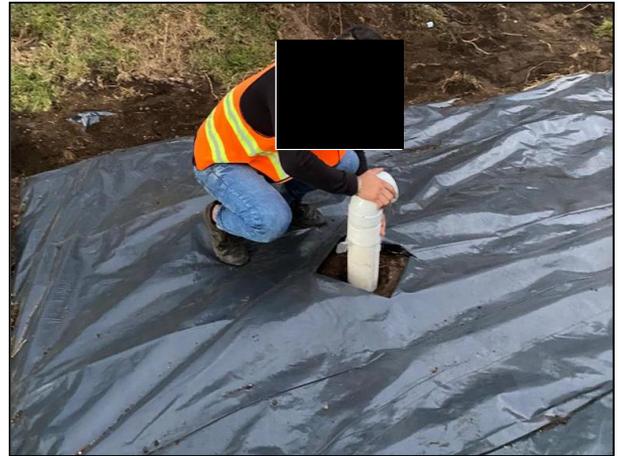
10. Se realizó la colocación de filtros de carbón activado para la captación de gases.

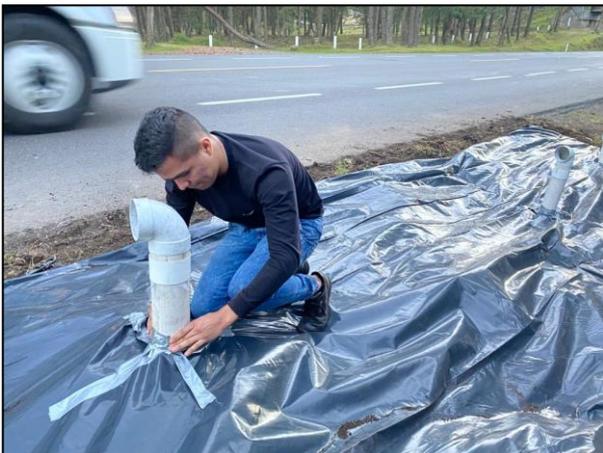
11. Se realizó la unión de la película de polietileno de alta densidad junto con los filtros de carbón activado con cinta industrial – metálica.

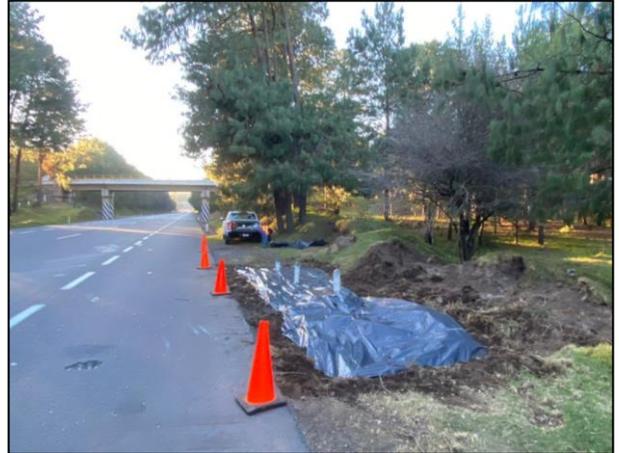
12. Área Afectada cubierta con película de polietileno de alta densidad y filtros de carbón activado.

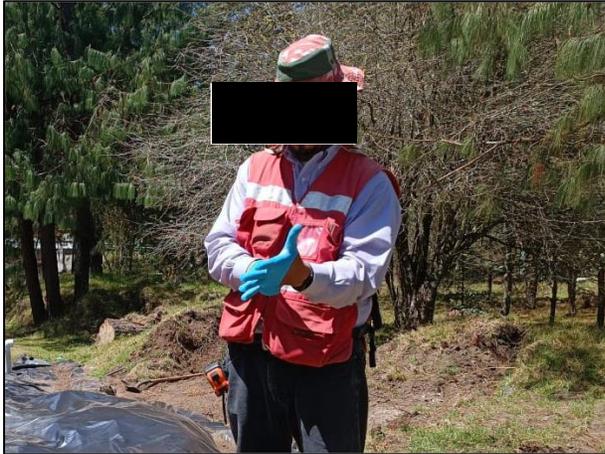
01. Se utilizaron guantes al inicio y entre cada toma de muestras para evitar la contaminación cruzada de las mismas.

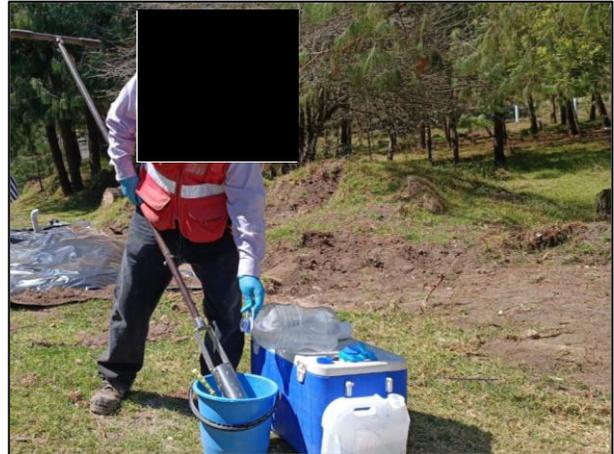
02. Se lavó el equipo de muestreo al inicio de la toma de muestras.

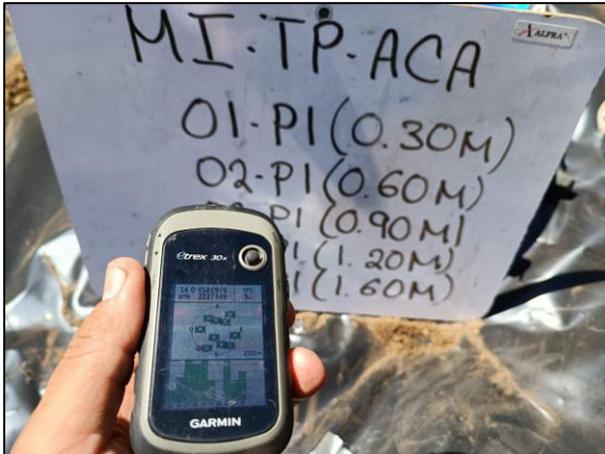
03. Los puntos de muestreo fueron identificados de acuerdo con el plan de muestreo.

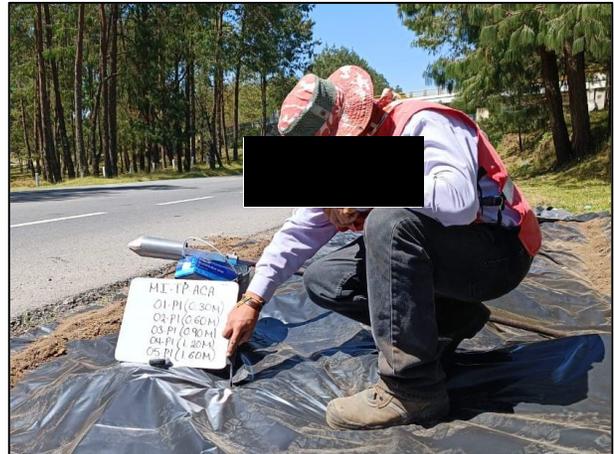
04. Se realizaron cortes en la película de polietileno de alta densidad para la toma de muestras dentro del Área Afectada.

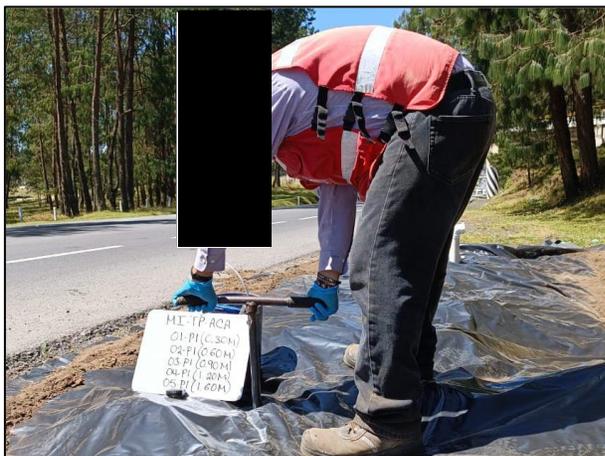
05. Toma de muestras dentro del Área Afectada, con apoyo de Hand Auger

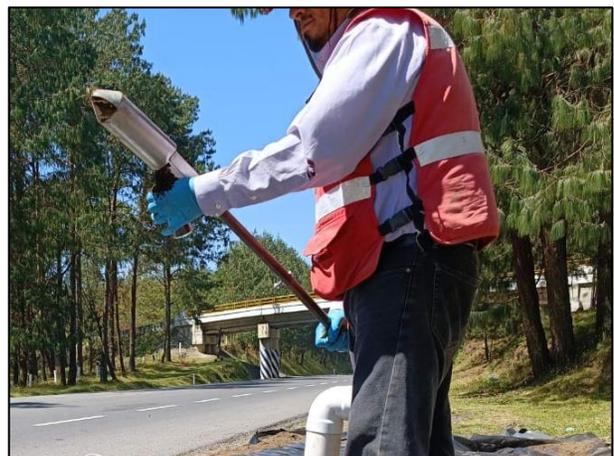
06. Depósito de las muestras recolectadas en frascos de vidrio.

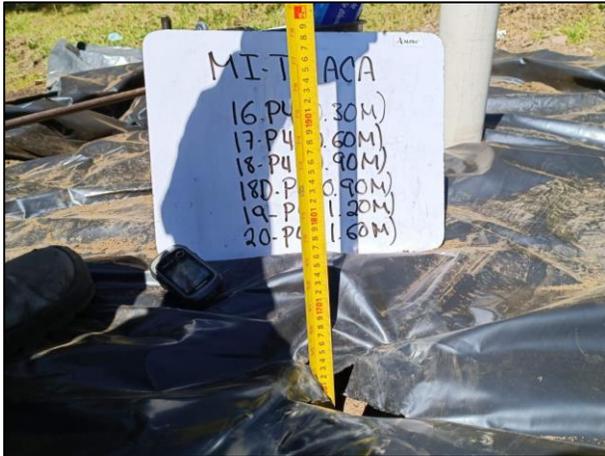
07. Las profundidades de los puntos de muestreo fueron verificadas con apoyo de flexómetro.

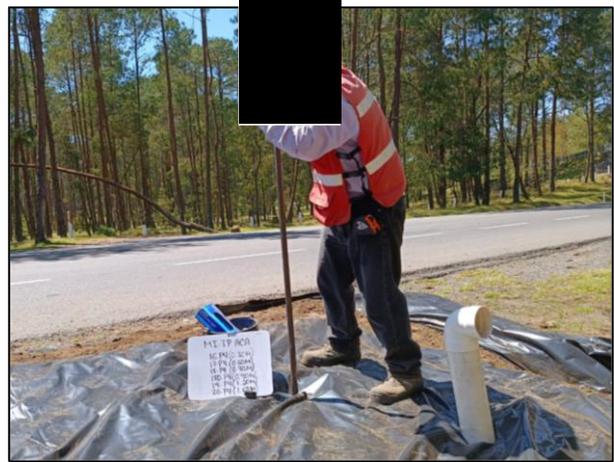
08. Se llevó a cabo la toma de muestras a diferentes profundidades con apoyo del Hand Auger dentro del Área Afectada.

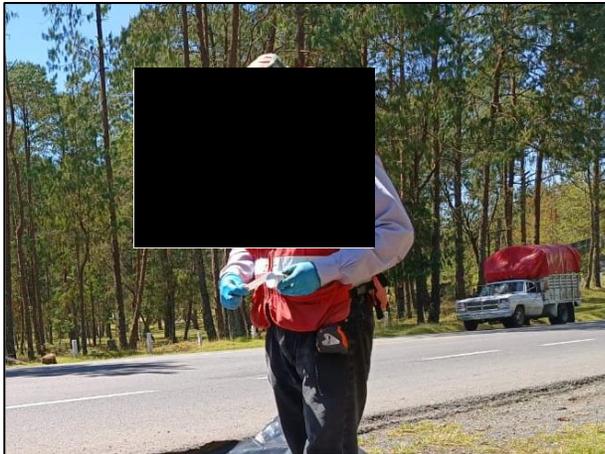
09. Se realizó el etiquetado de las muestras durante la ejecución del muestreo.

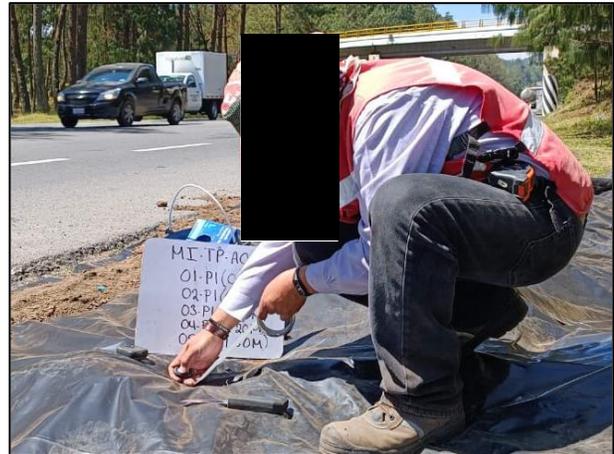
10. Efectuada la toma de muestra dentro del Área Afectada, las incisiones realizadas fueron debidamente selladas con apoyo de cinta industrial.

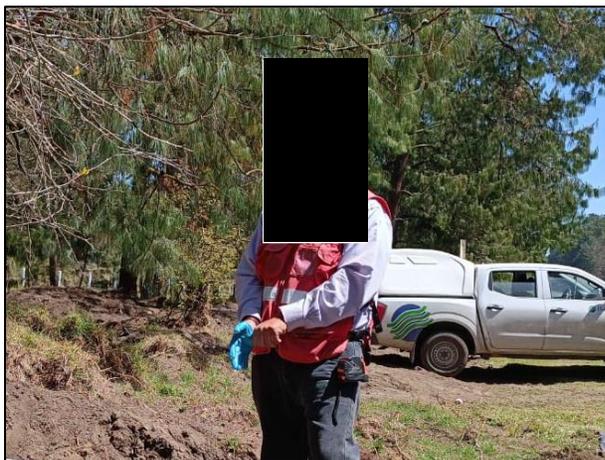
11. Se realizó el cambio de guantes entre cada muestra, a fin de evitar la contaminación cruzada entre estas.

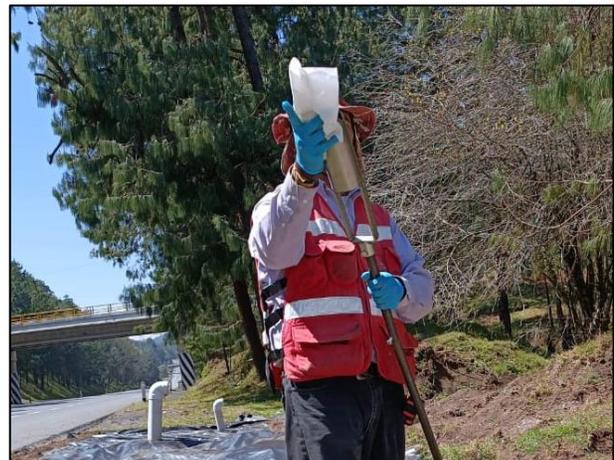
12. Se lavó el equipo de muestreo utilizado, entre cada toma de muestra, para evitar la contaminación cruzada de las mismas.

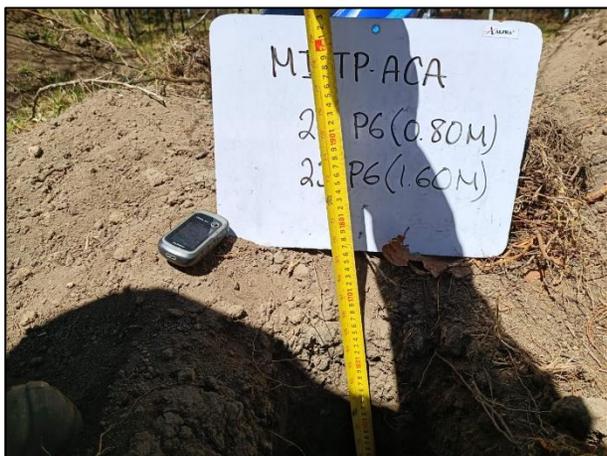
13. Se verificaron las profundidades de los puntos de muestreo con apoyo de un flexómetro.

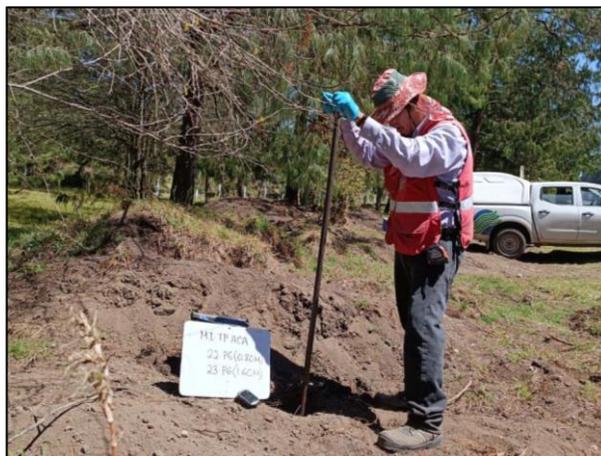
14. Toma de muestras en la Periferia del Área Afectada.

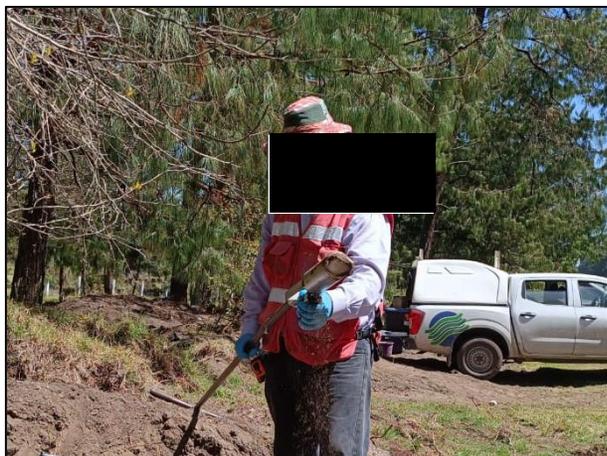
15. Las muestras recolectadas se depositaron en frascos de vidrio durante la ejecución del muestreo.

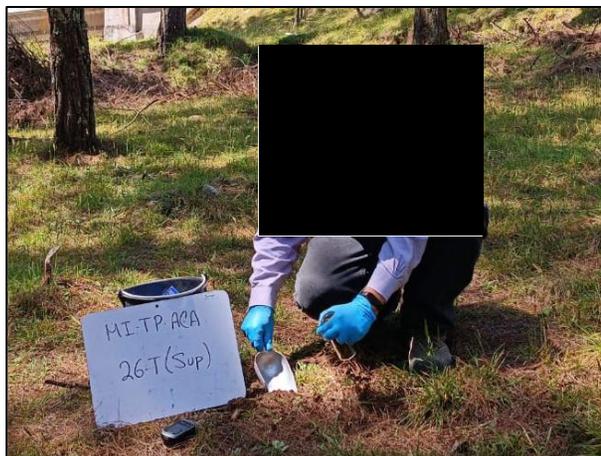
16. Se realizó la toma de la muestra testigo con apoyo de un cucharón de acero inoxidable.

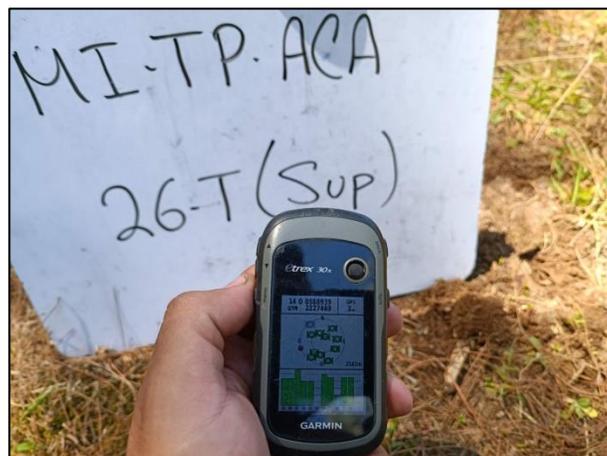
17. Los puntos de muestreo se ubicaron con apoyo de un GPS.

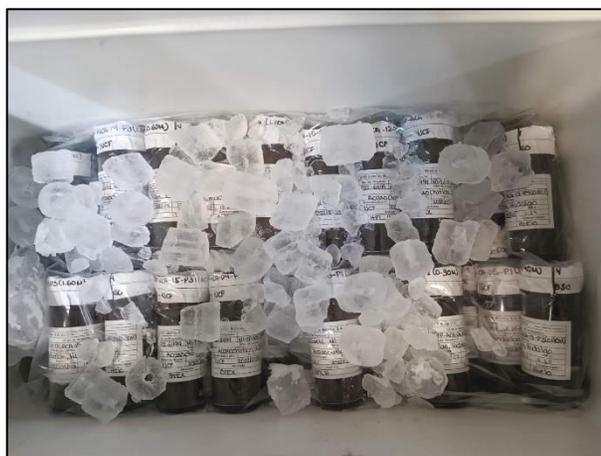
18. Las muestras se preservaron con hielo, a 4 °C.
