Trámite: **Propuesta de Remediación**

PROGRAMA DE REMEDIACION
TRANSPORTES MADERO, S.A. DE C.V.
Sin. 107026-22

Derrame de aproximadamente 31,000 L de Diésel en el Km. 139 + 900 de la Autopista No. 145-D las Choapas - Ocozocoautla, municipio de Mezcalapa, estado de Chiapas.

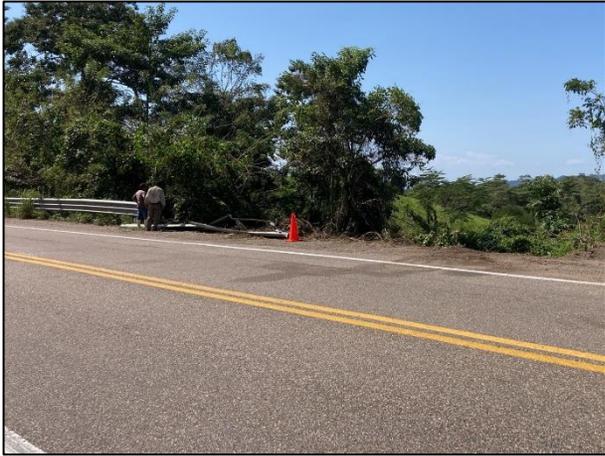
01. La emergencia ambiental se suscitó en el Km. 139 + 900 de la Autopista No. 145-D las Choapas - Ocozocoautla, municipio de Mezcalapa, estado de Chiapas.

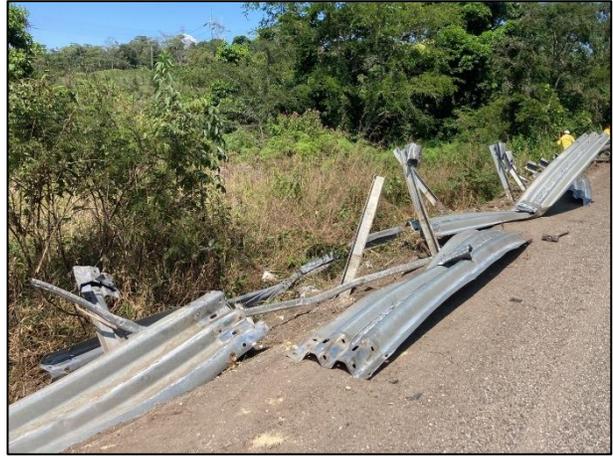
02. Punto donde impactó la unidad perteneciente a la empresa Transportes Madero, S.A. de C.V., iniciando así el derrame de Diésel.

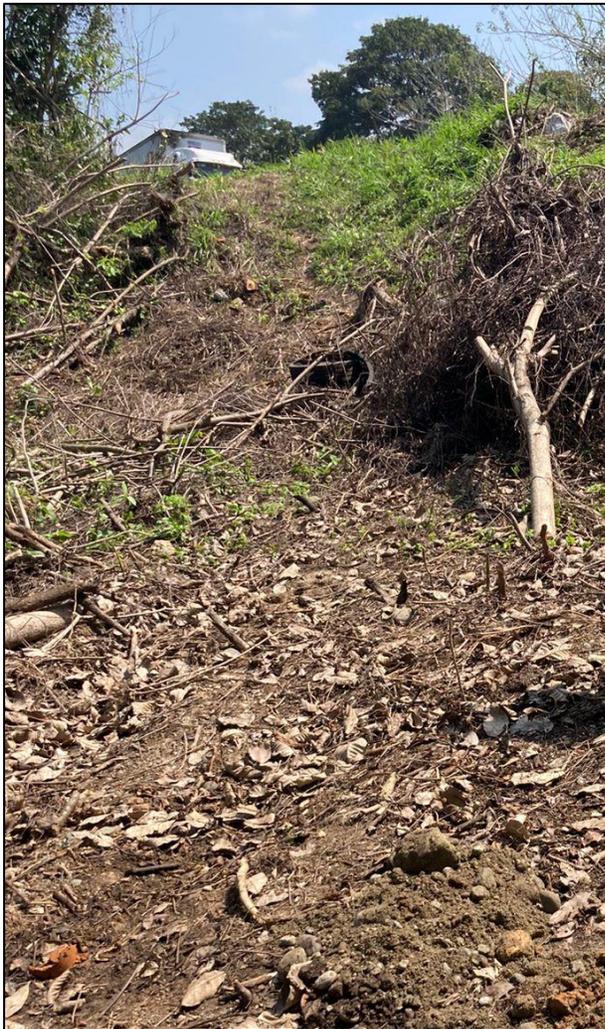
03. Debido a la topografía del sitio, el Diésel se desplazó por la pendiente que presenta el talud de dicha autopista, hasta desembocar en un predio particular.

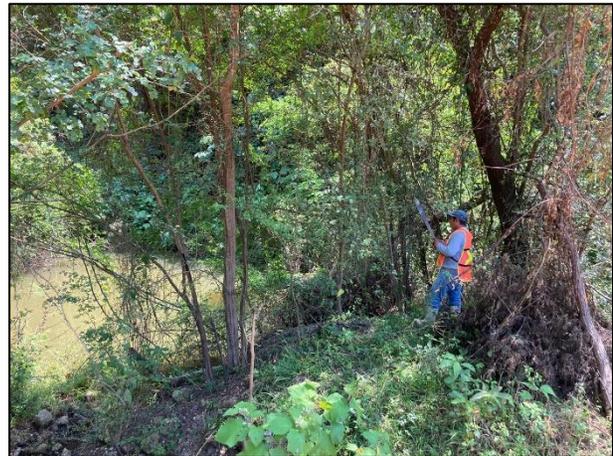
04. Predio particular afectado por el derrame de Diésel.

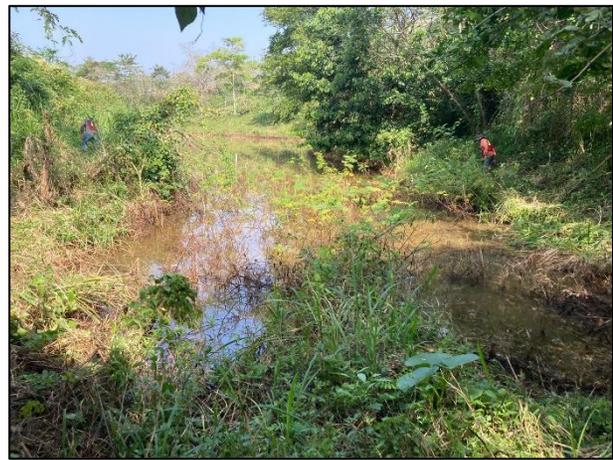
05. El hidrocarburo desembocó en un predio particular donde existe un cuerpo de agua intermitente, siendo este una represa construida por el propietario de dicho predio.

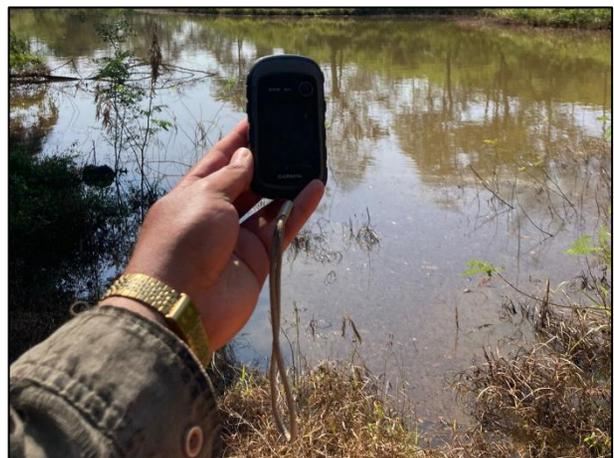
10. El sitio fue debidamente georreferenciado, con apoyo de una GPS.

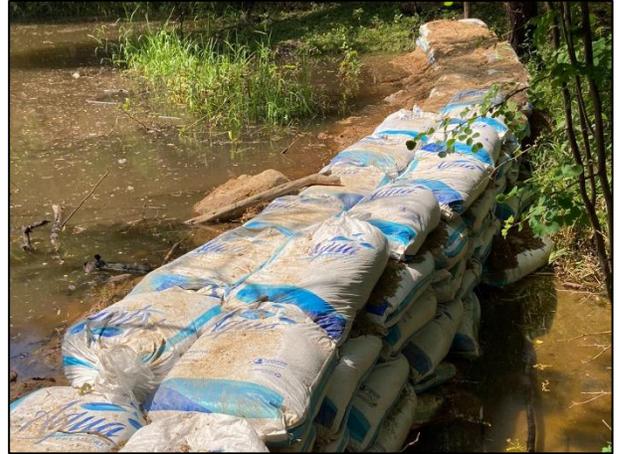
02. Barrera colocada por el propietario del predio particular para la acumulación de agua en el cuerpo de agua intermitente (represa).

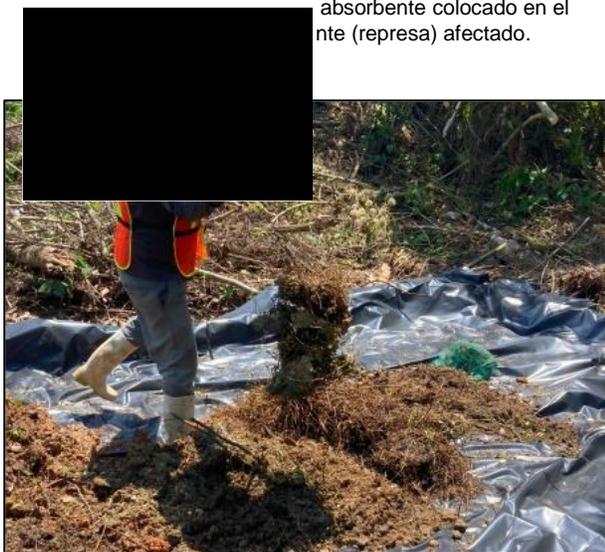
23. Se colocó el musgo absorbente sobre la película de polietileno de alta densidad.

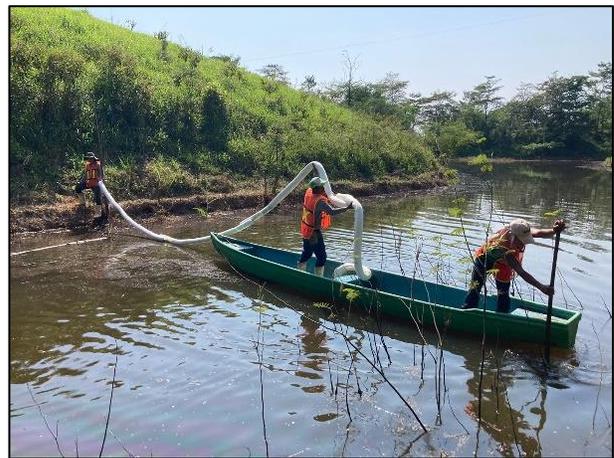
24. Colocación de cordones oleofílicos sobre el cuerpo de agua intermitente (represa) dañado.

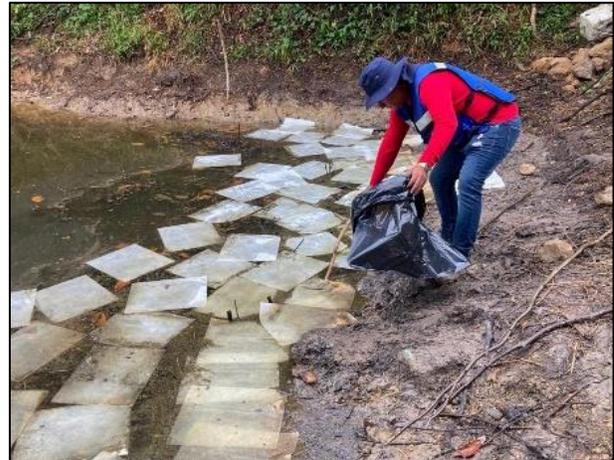
26. Se retiraron los tapetes absorbentes del cuerpo de agua intermitente (represa), colocándose en bolsas plásticas.

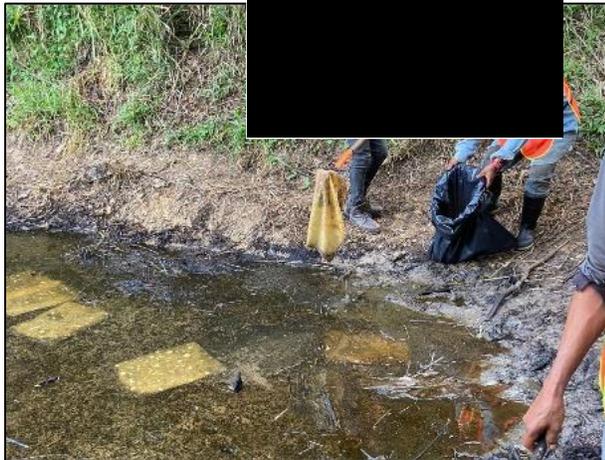
27. Retiro y colocación de tapetes absorbentes impregnados en bolsas plásticas.

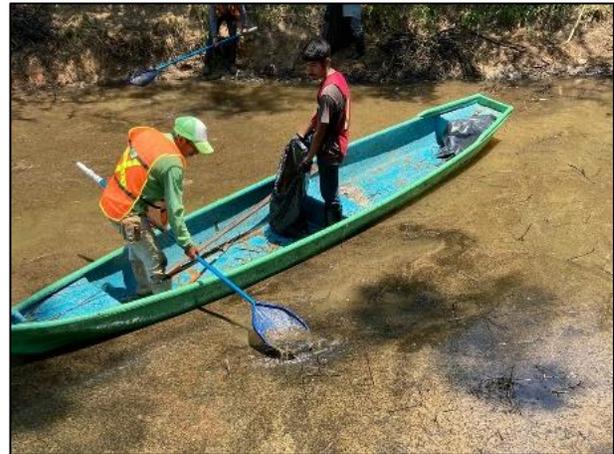
28. Retiro manual del musgo absorbente impregnado y colocación de éste en bolsas plásticas.

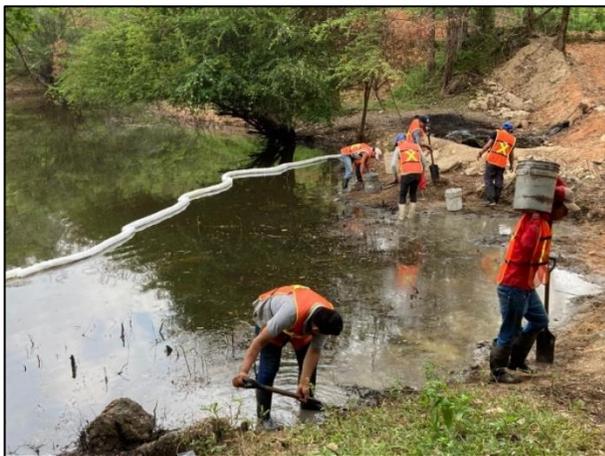
29. Limpieza manual de la ribera del cuerpo de agua intermitente (represa) dañado.

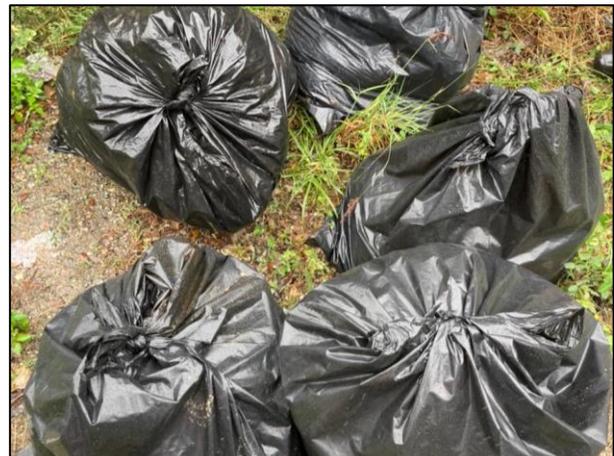
30. Material absorbente utilizado durante las Labores de Limpieza colocado en bolsas plásticas para su posterior manejo mediante empresas autorizadas la Secretaría de Medio Ambiente y Recursos Naturales.

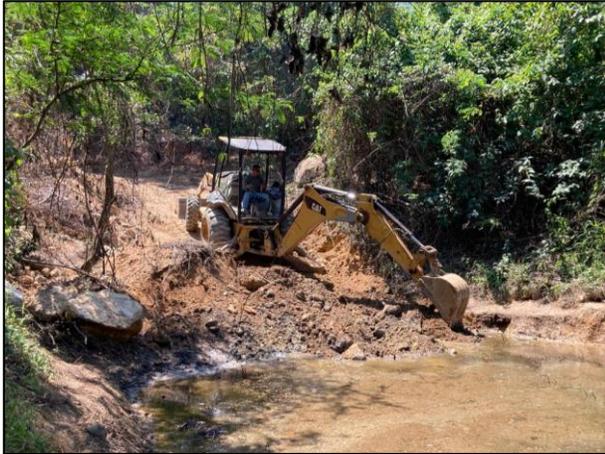
31. Extracción del material edáfico afectado con apoyo de maquinaria pesada en la ribera del cuerpo de agua intermitente (represa).

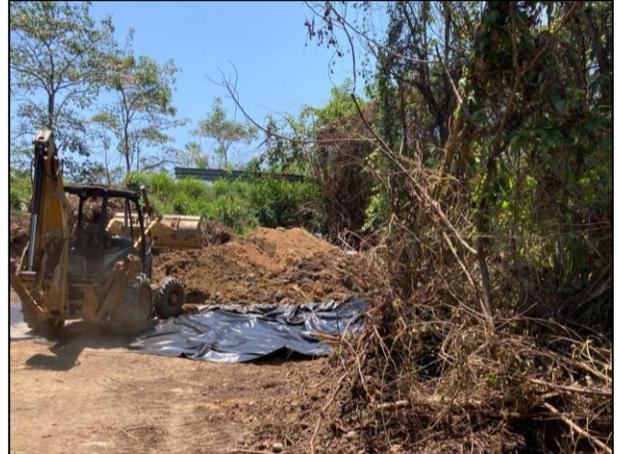
32. Se colocó el musgo absorbente sobre la membrana de polietileno de alta densidad para su posterior acarreo a la Celda Provisional.

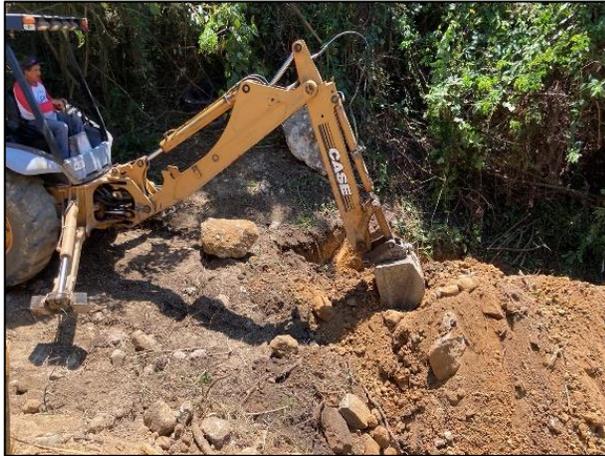
33. Se extrajo el material edáfico afectado de las zonas afectadas, esto con ayuda de maquinaria pesada.

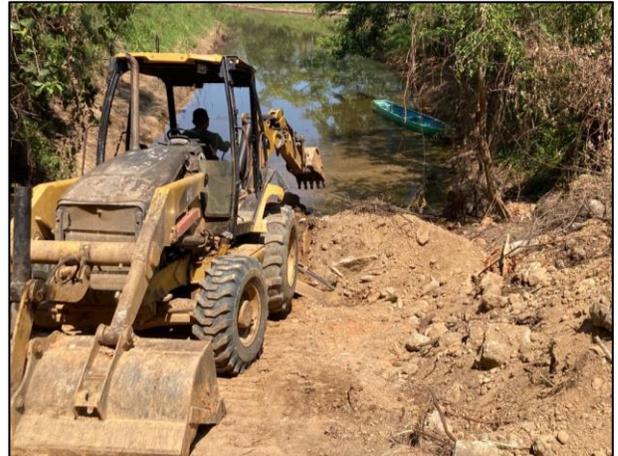
34. Con ayuda de una retroexcavadora, se realizó la extracción del material edáfico afectado con Diésel.

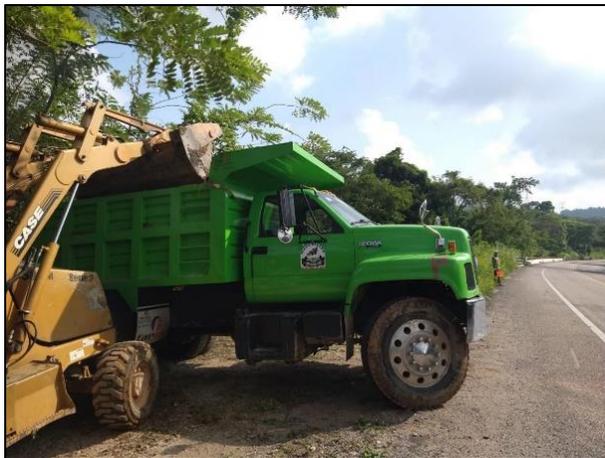
35. Con apoyo de un camión de volteo se acarreo y depositó el material edáfico afectado dentro de la Celda Provisional.

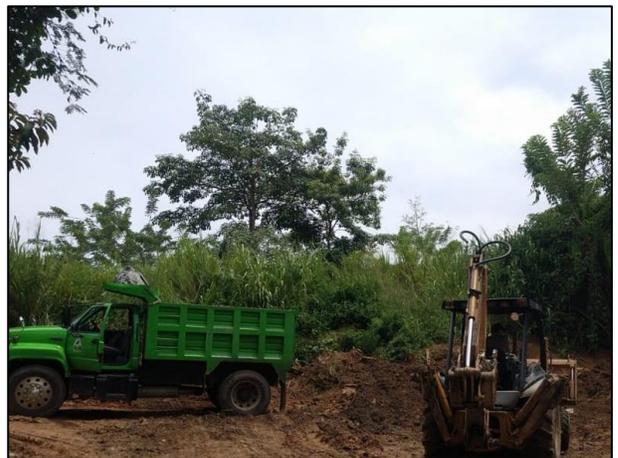
36. Acarreo del material edáfico afectado con Diesel para su depósito en la Celda Provisional.

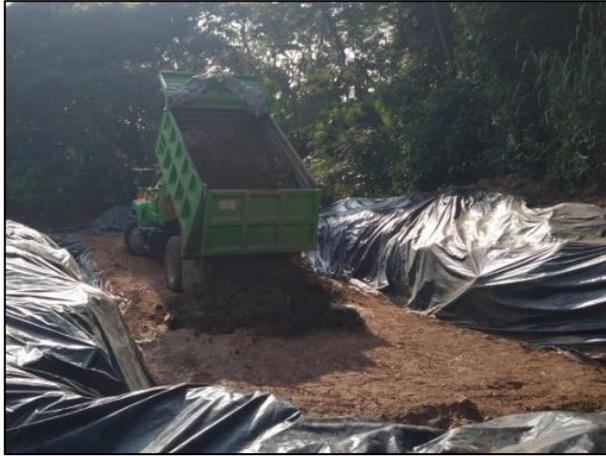
37. Depósito del material afectado dentro de la Celda Provisional.

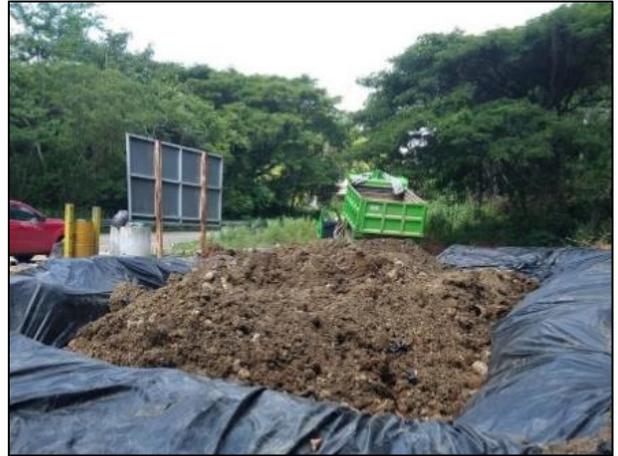
38. Depósito del material afectado con apoyo de maquinaria pesada.

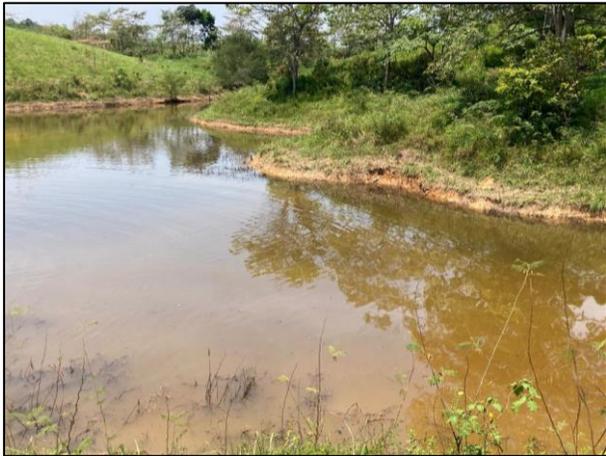
39. Cuerpo de agua intermitente (represa) posterior a las Labores de Limpieza.

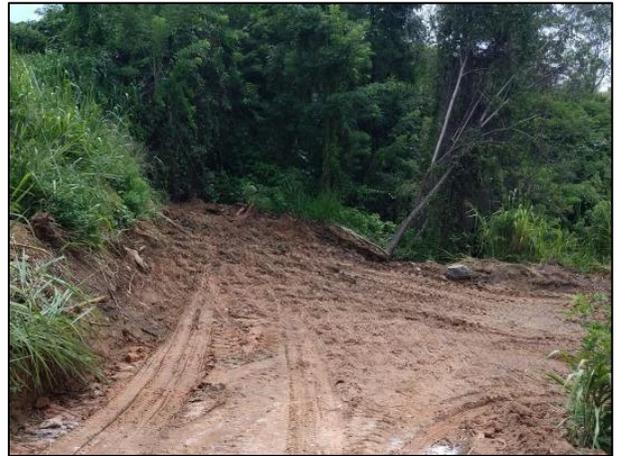
40. Vista del sitio donde se colocó el liner con el material edáfico afectado para su posterior acarreo a la Celda Provisional.

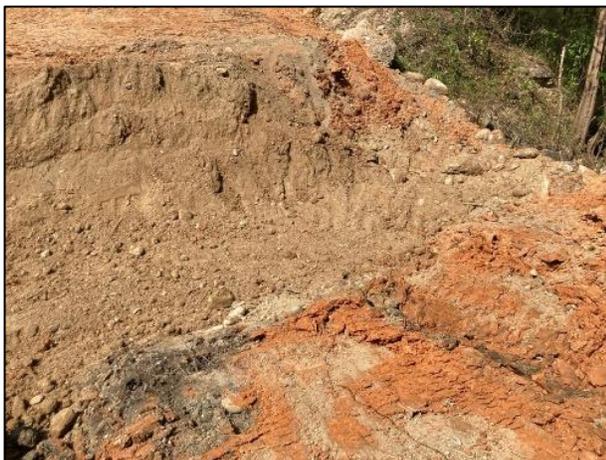
41. Vista de las Zonas de Excavación.
