## PROGRAMA DE REMEDIACIÓN

**Trailers Técnicos, S.A. de C.V.**  
**Sin. 990763-21**

Derrame de aproximadamente 3,844 L de Diésel en el Km. 112 + 200 de la Carretera Federal No. 132-D México – Tuxpan, municipio de Acaxochitlán, estado de Hidalgo.

Monterrey, Nuevo León, junio de 2022.

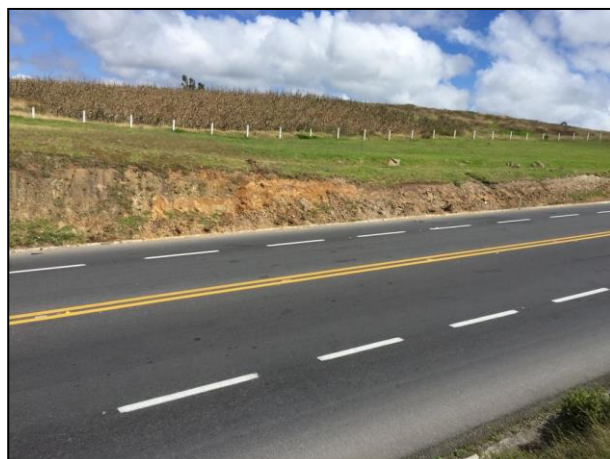
02. Área Afectada por el derrame de Diésel (Fosa de Excavación "A").

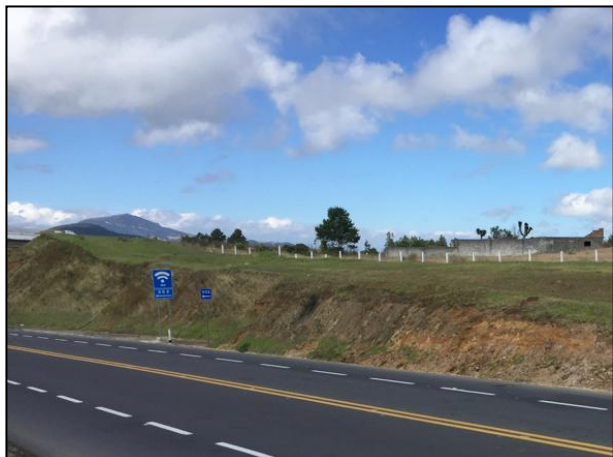
03. Área Afectada por el derrame de Diésel (Fosa de Excavación "B").

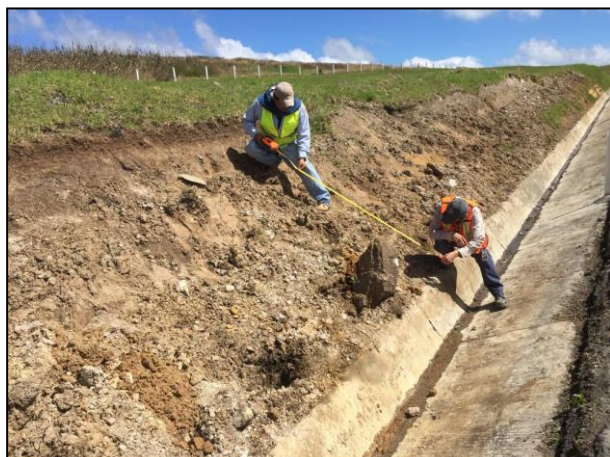
04. Con apoyo de cinta métrica se realizó la medición del Área Afectada correspondiente a la Fosa de Excavación "A".

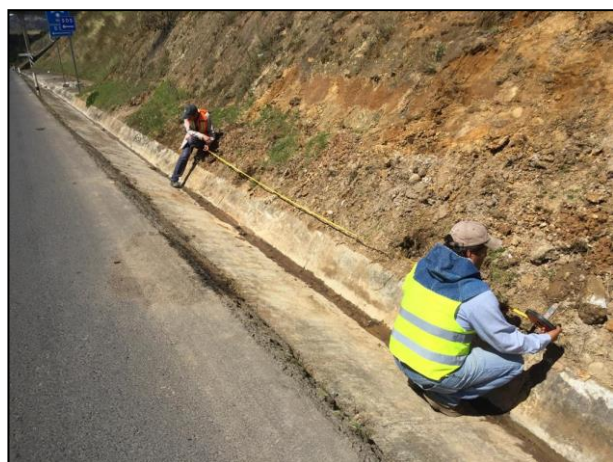
05. Con apoyo de cinta métrica se realizó la medición del Área Afectada correspondiente a la Fosa de Excavación "B".

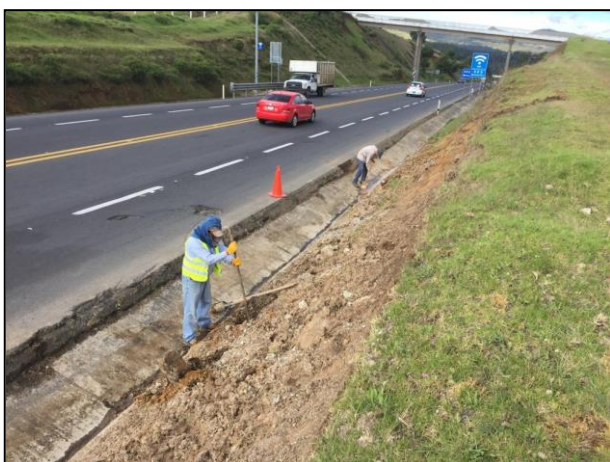
06. Con el apoyo de pocera se realizaron sondeos dentro del Área Afectada (Fosa de Excavación "A").

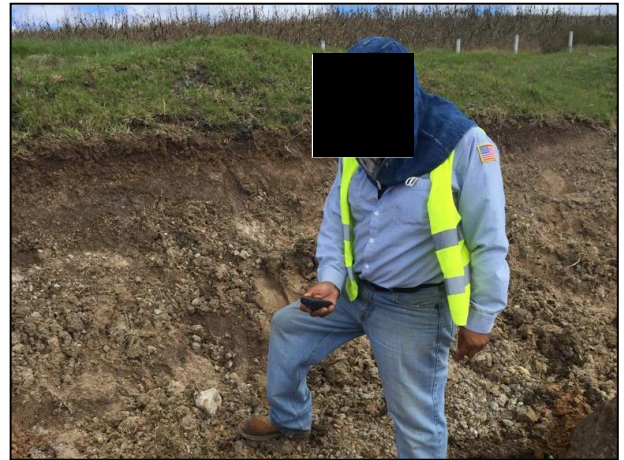
08. Se determinó la ubicación de los puntos de sondeo con apoyo de GPS.

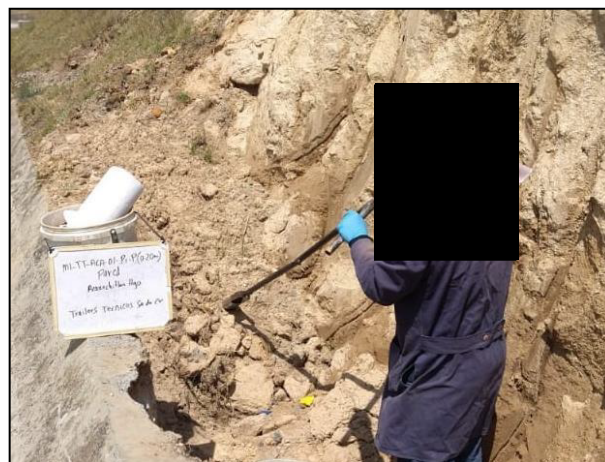
04. Se realizó la toma de muestras de acuerdo con el Plande Muestreo. Toma de muestras dentro de la Fosa de Excavación "A".

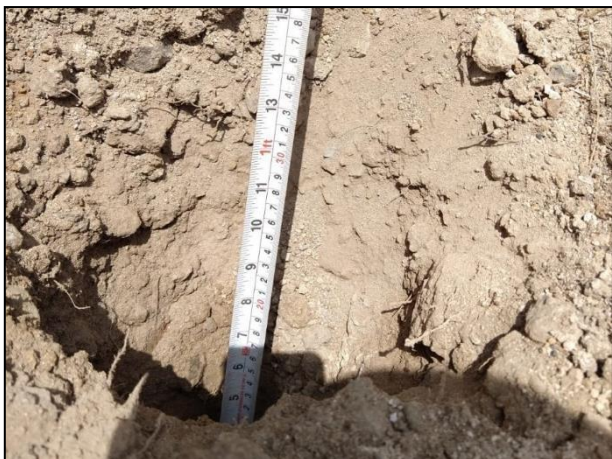
07. Las profundidades de los puntos de muestreo fueron verificadas con apoyo de un flexómetro.
